Vehicle Inspection Report

| ยี่ห้อ/รุ่น (Brand/Model): BMW X6 35D | วันที่ตรวจสอบรถยนต์ (Date of Inspection): 5.3.62 |
| หมายเลขตัวถัง (VIN): WBAFG02010LK65654 | เลขคำขอบริการ (Job No.): I019/009-008 |

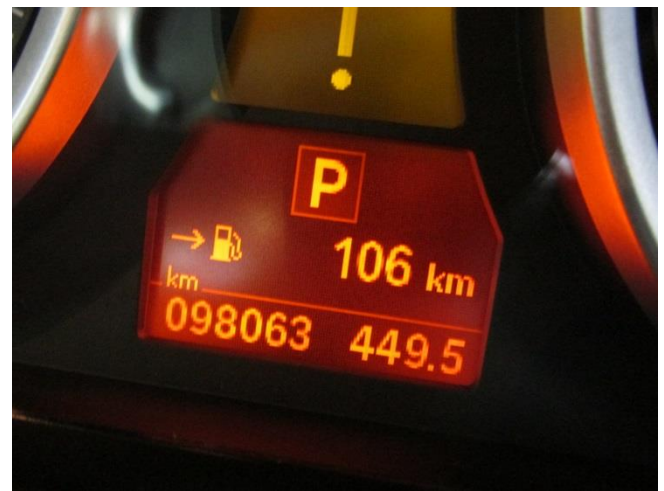
รูปเลขไมล์ (Mileage Picture):

| ระยะการใช้งาน (Mileage): 98,063 กม. | |

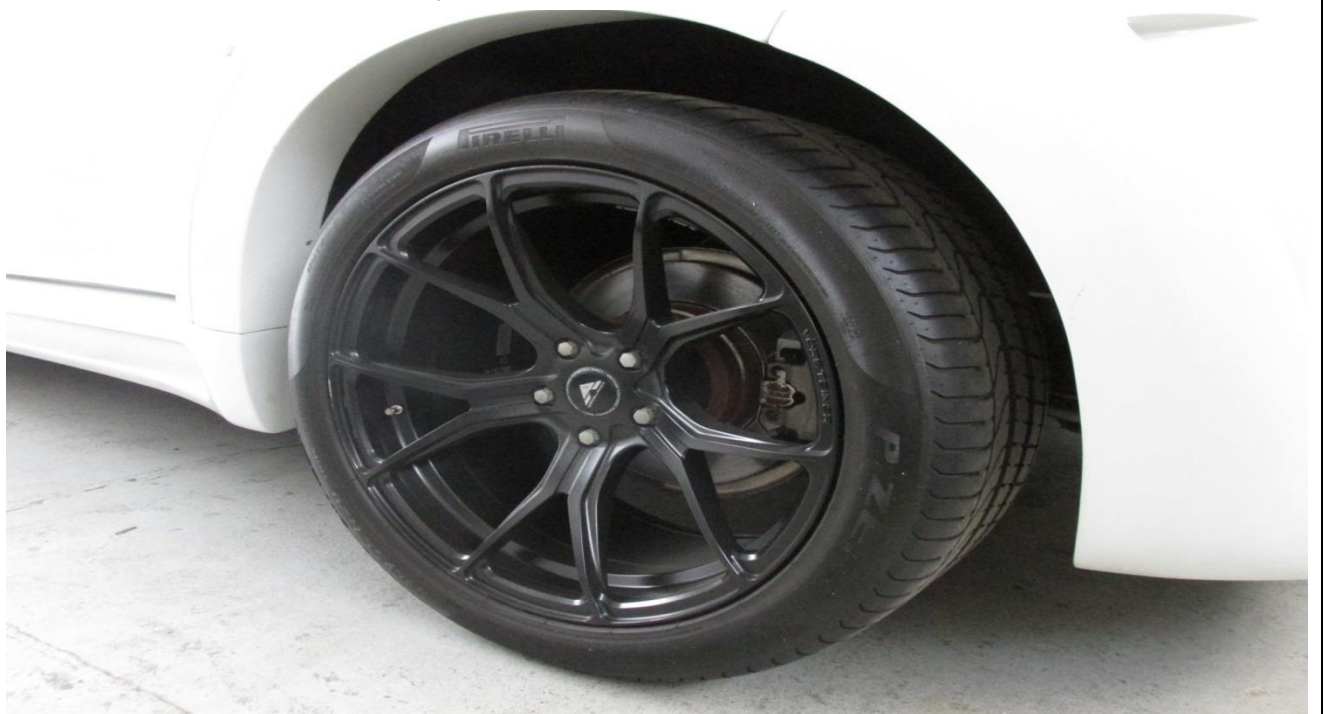
ภาพโดยรวมของยาง ล้อ และ เบรค - Tyres, Wheels & Brakes Visual Details:

| | จานดิสเบรค(หน้า/หลัง) Brake Discs (Front/Rear) | ควรเจียจานเบรคครั้งต่อไปที่เปลี่ยนผ้าเบรค |

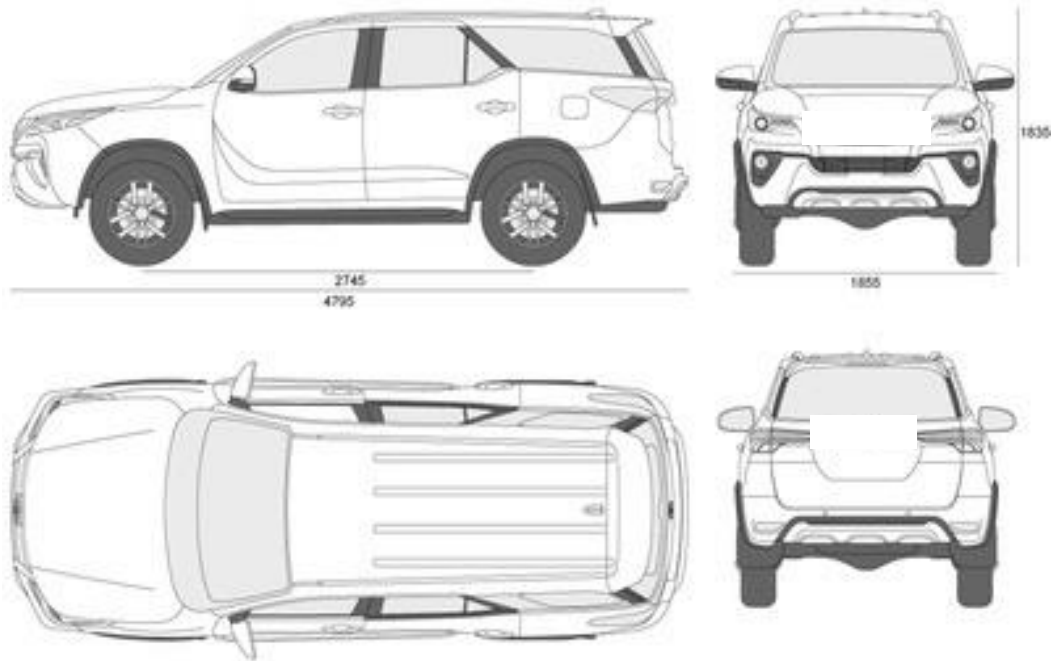
ความหนาสีรถ SUV, MPV - Paint Thickness on SUV, MPV vehicle:

| ชิ้นส่วนยานยนต์ | ความหนาสี Paint Thickness (µm) | | | |
|---|---|---|---|---|
| Front Wing (RH) | ไฟเบอร์ | ไฟเบอร์ | ไฟเบอร์ | ไฟเบอร์ |
| Front Wing (LH) | ไฟเบอร์ | ไฟเบอร์ | ไฟเบอร์ | ไฟเบอร์ |

| ชิ้นส่วนยานยนต์ | ความหนาสี Paint Thickness (µm) | | | |
|---|---|---|---|---|
| Bonnet | ไฟเบอร์ | ไฟเบอร์ | ไฟเบอร์ | ไฟเบอร์ |
