เลขคำขอบริการ (Job No.) :: I021/0031-28

Sep 6, 2021

ISUZU D-Max 1.9 CAB-4 Hi-Lander Z Pickup

# Vehicle Inspection Report สรุปผลการตรวจสภาพรถ (Inspection Summary)

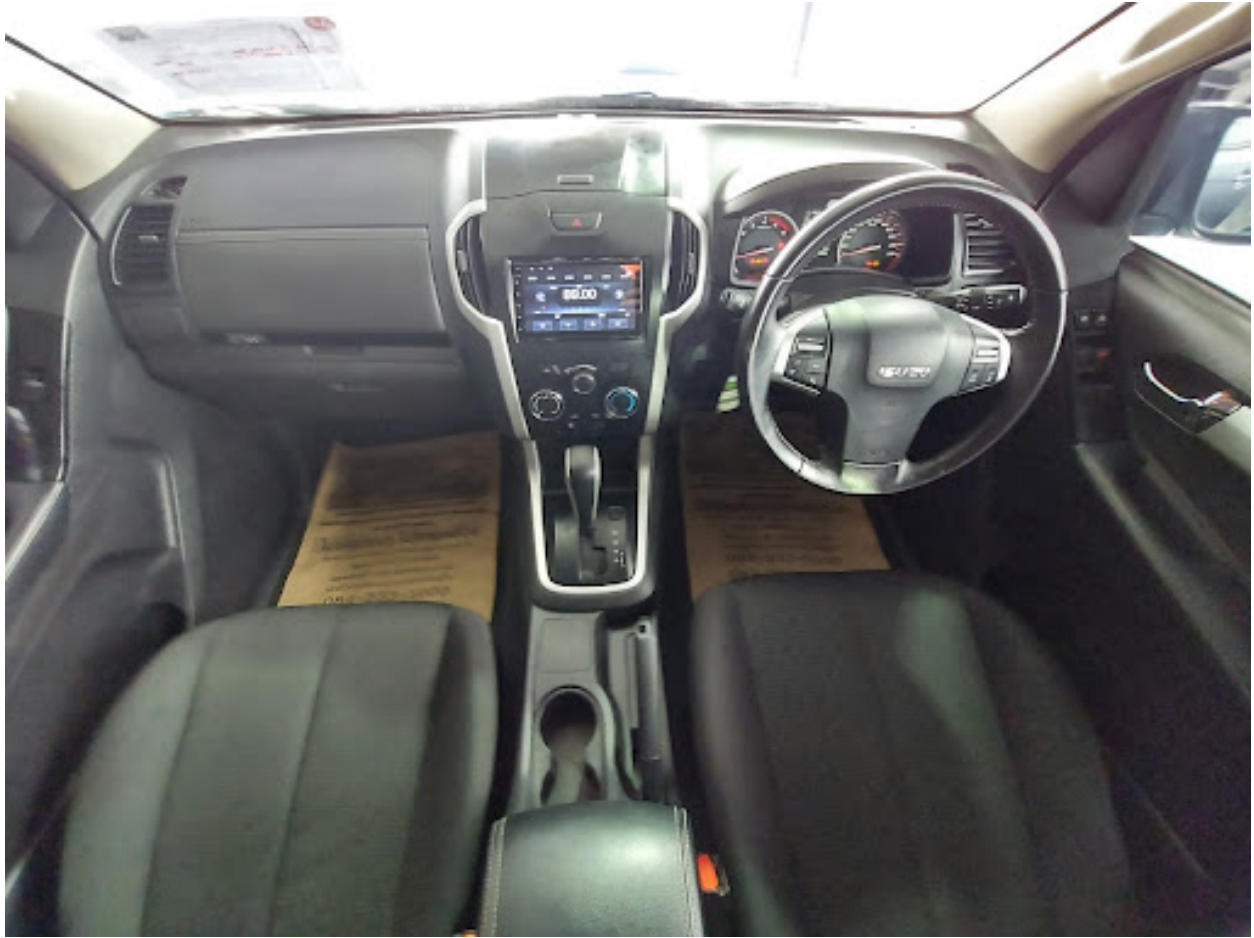
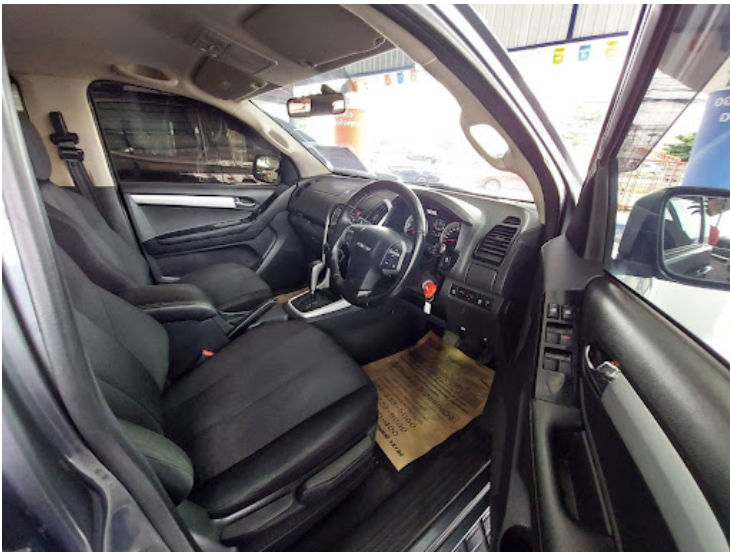
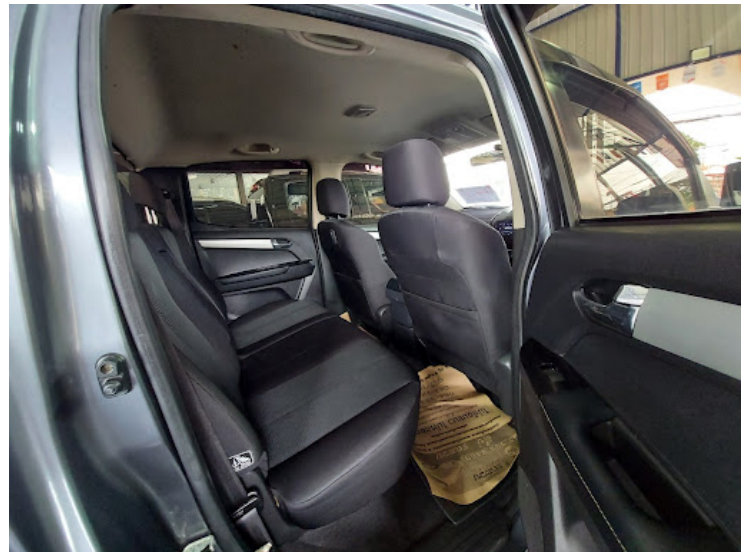
ภาพภายใน

รถสภาพดี โครงสร้างไม่เคยมีอุบัติเหตุ ไม่เคยจมน้ำและไฟไหม้
