I024/0139-4

Toyota Hilux Revo 2.4 SMARTCAB Z Edition Entry

INSPECTION
BY ONE2CAR

Vehicle Inspection Report

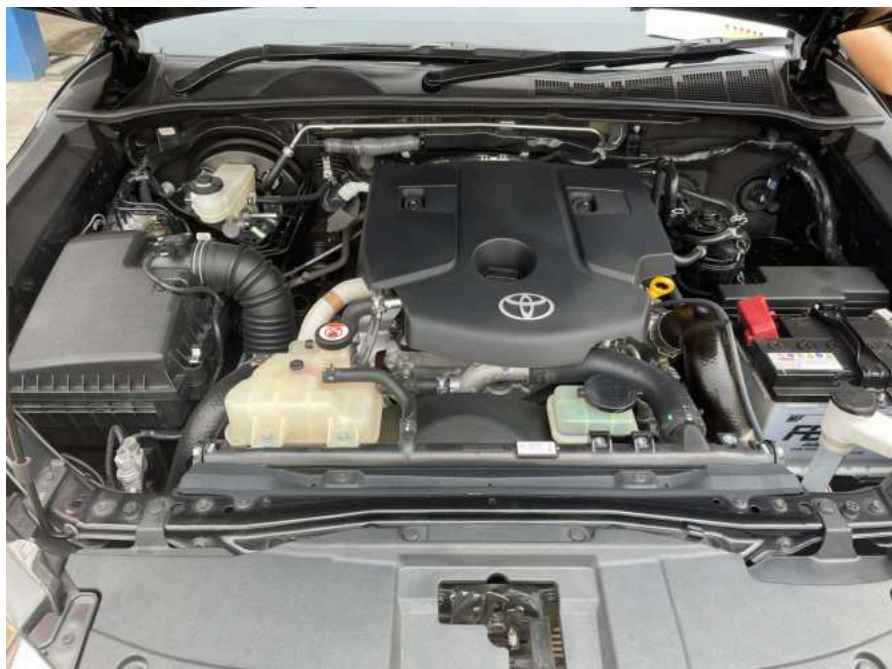
ภาพห้องเครื่อง

Voltage	12.22	V
Rating	490	CCA
Current	444	CCA
Internal resistance	6.29	mΩ
State of Charge	52	%
State of Health	82	%
Status	GREAT

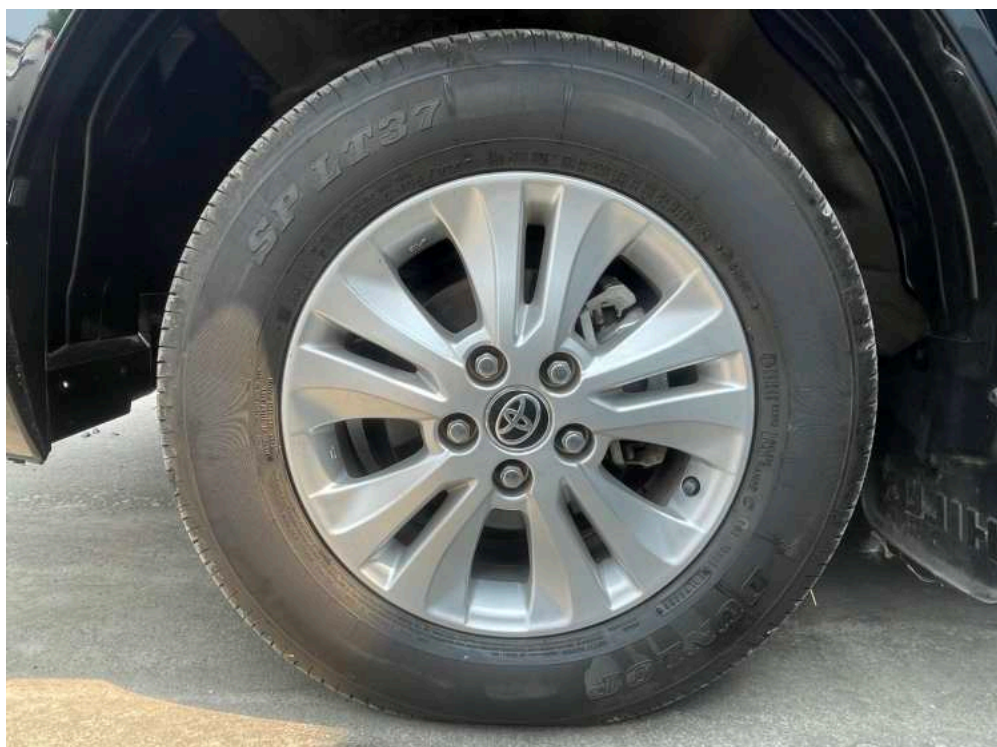
ขอบยาง ล้อ

44/22
