Vehicle Inspection Report

สรุปผลการตรวจสอบ (Inspection Summary)

ยี่ห้อ/รุ่น (Make/Model): HONDA BRIO AMAZE	วันที่ตรวจสอบรถยนต์ (Date of Inspection): 06.03.61
เลขตัวถัง (VIN): MRHDF1640EP107781	เลขคำขอบริการ (Job No.) : I018/027-026
เลขเครื่องยนต์ (Engine No.): L12B32210264	Vehicle Picture:  
ปีผลิต (Build Date): 2013	
สี (Color): ขาว	
เลขไมล์ (Mileage): 67290	
เลขทะเบียน (No. Plate): 1กบ 296	
ทะเบียนหมดอายุ (Registration Expiry): 21 พ.ค 61	
ชื่อลูกค้า Customer Name: BB SMART CAR 1	
ที่อยู่ (Address):	
โทรศัพท์ (Tel):	
สถานที่ตรวจสอบรถ (Inspection Place): BB SMART CAR 1

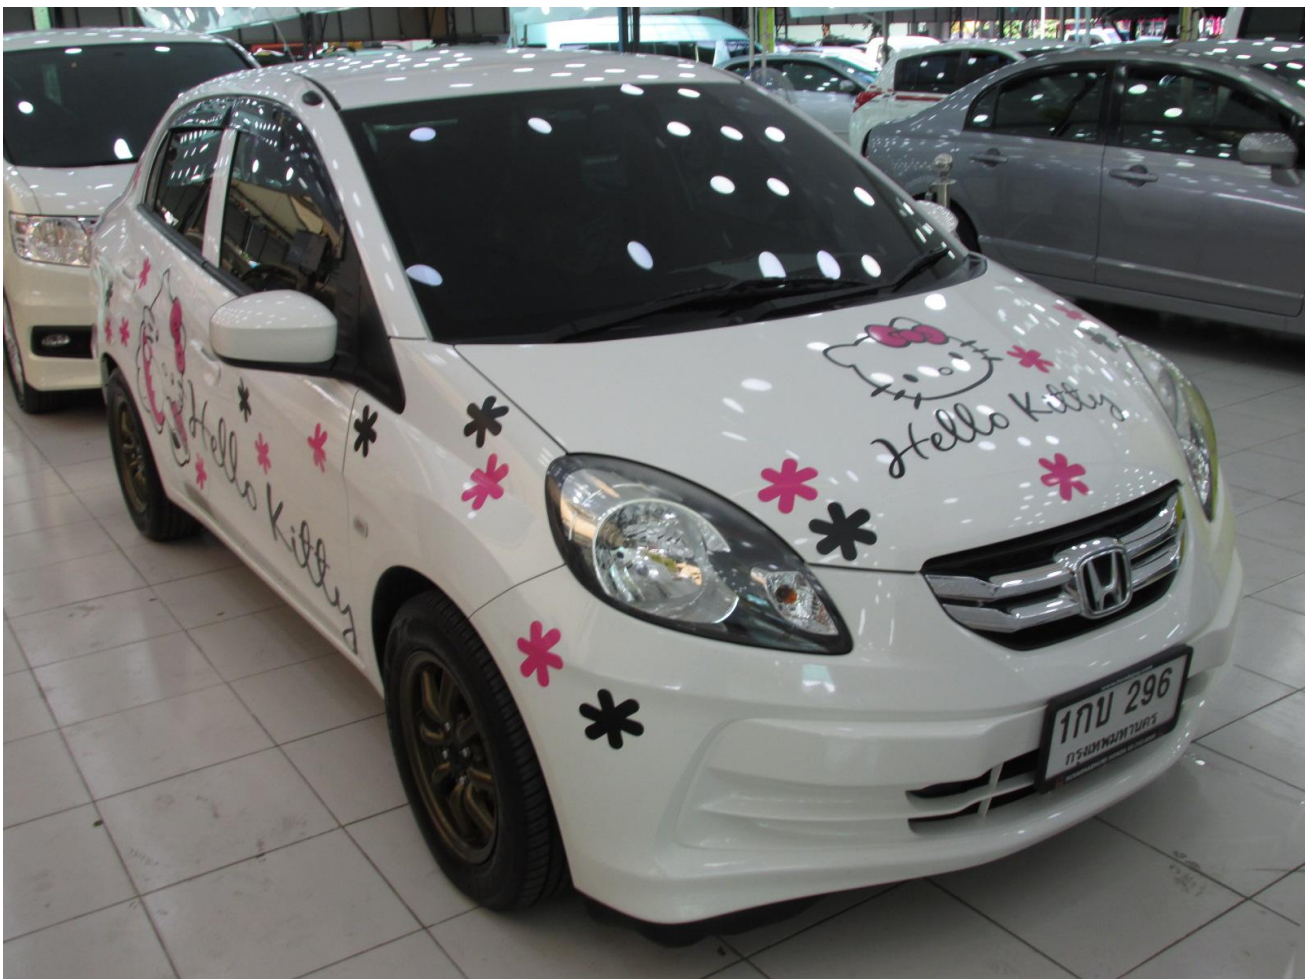
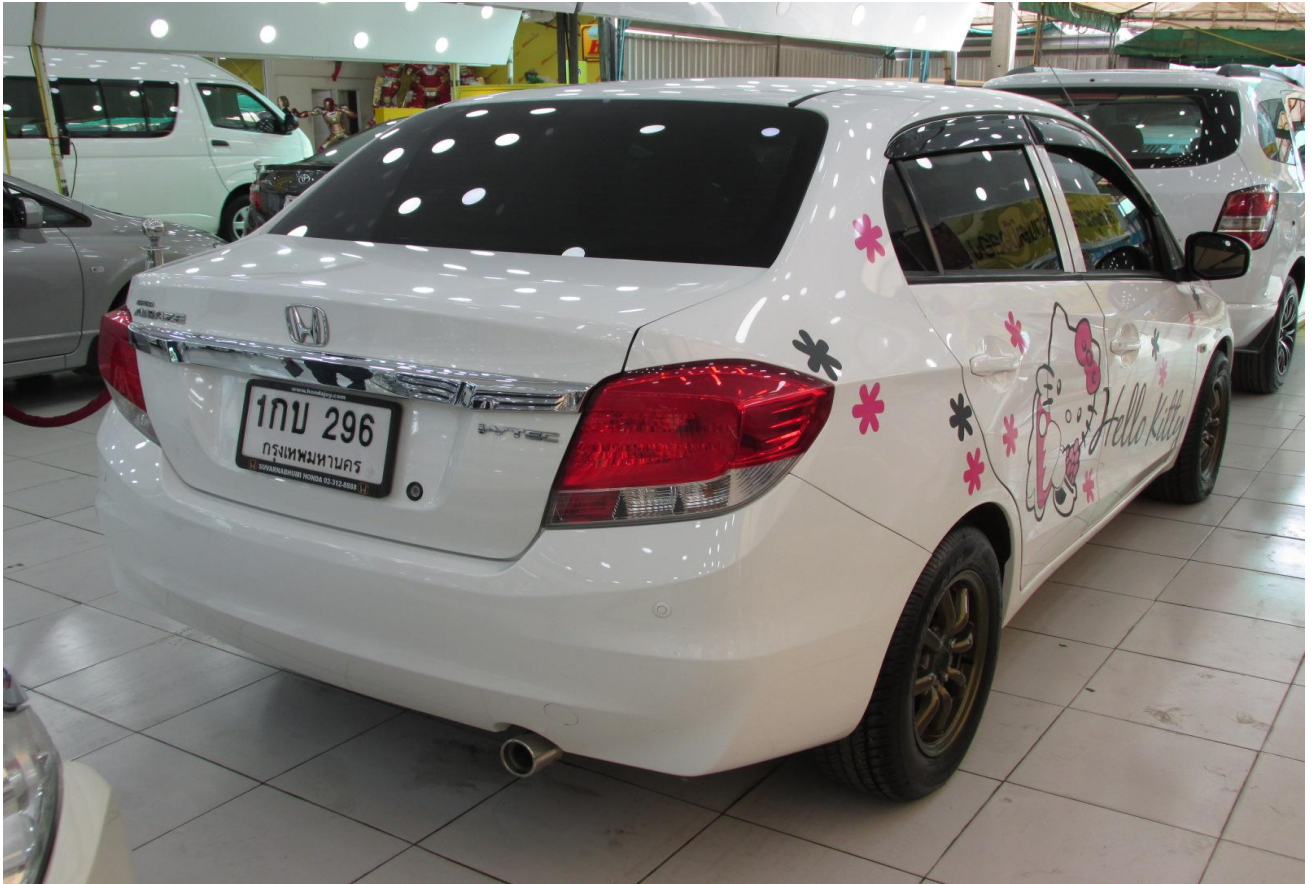
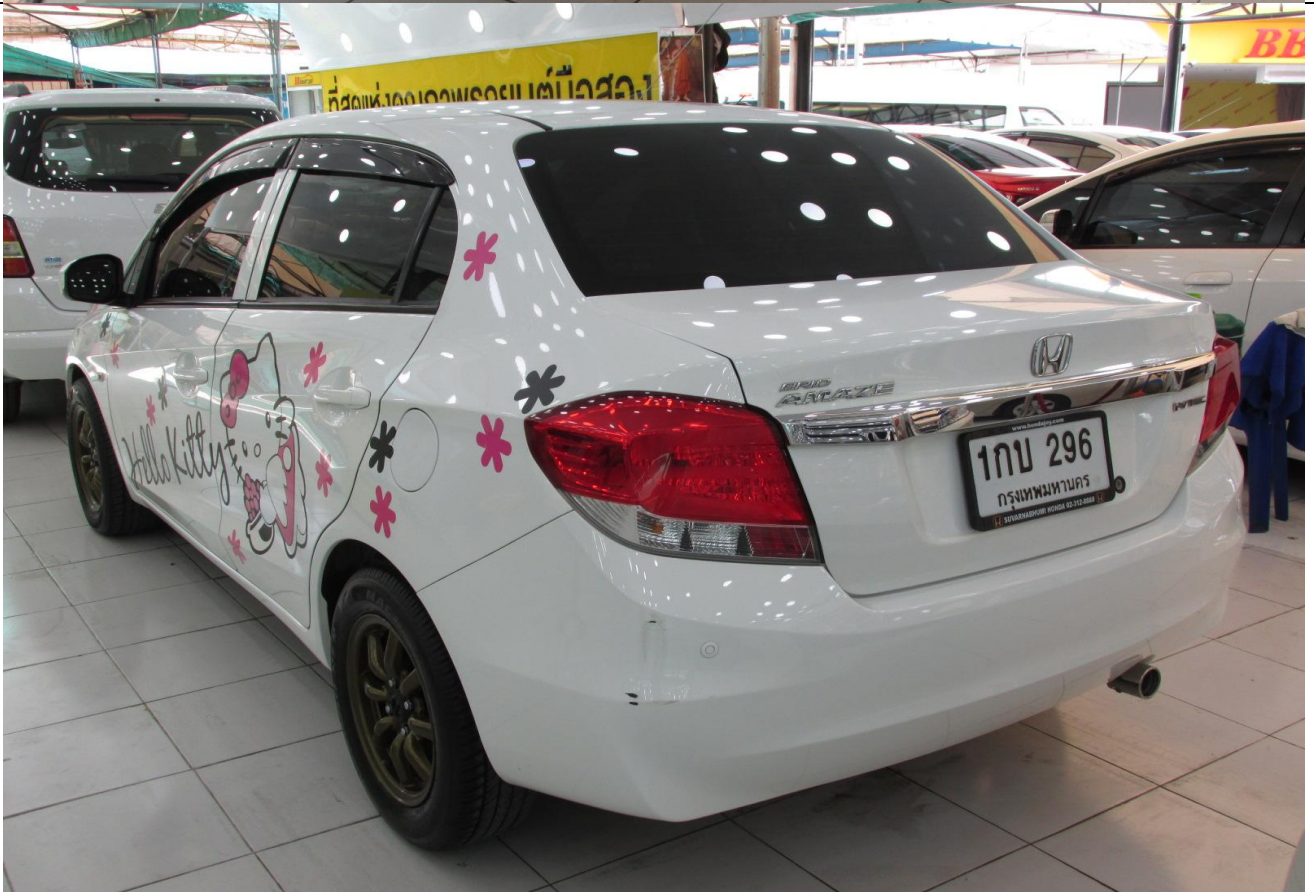
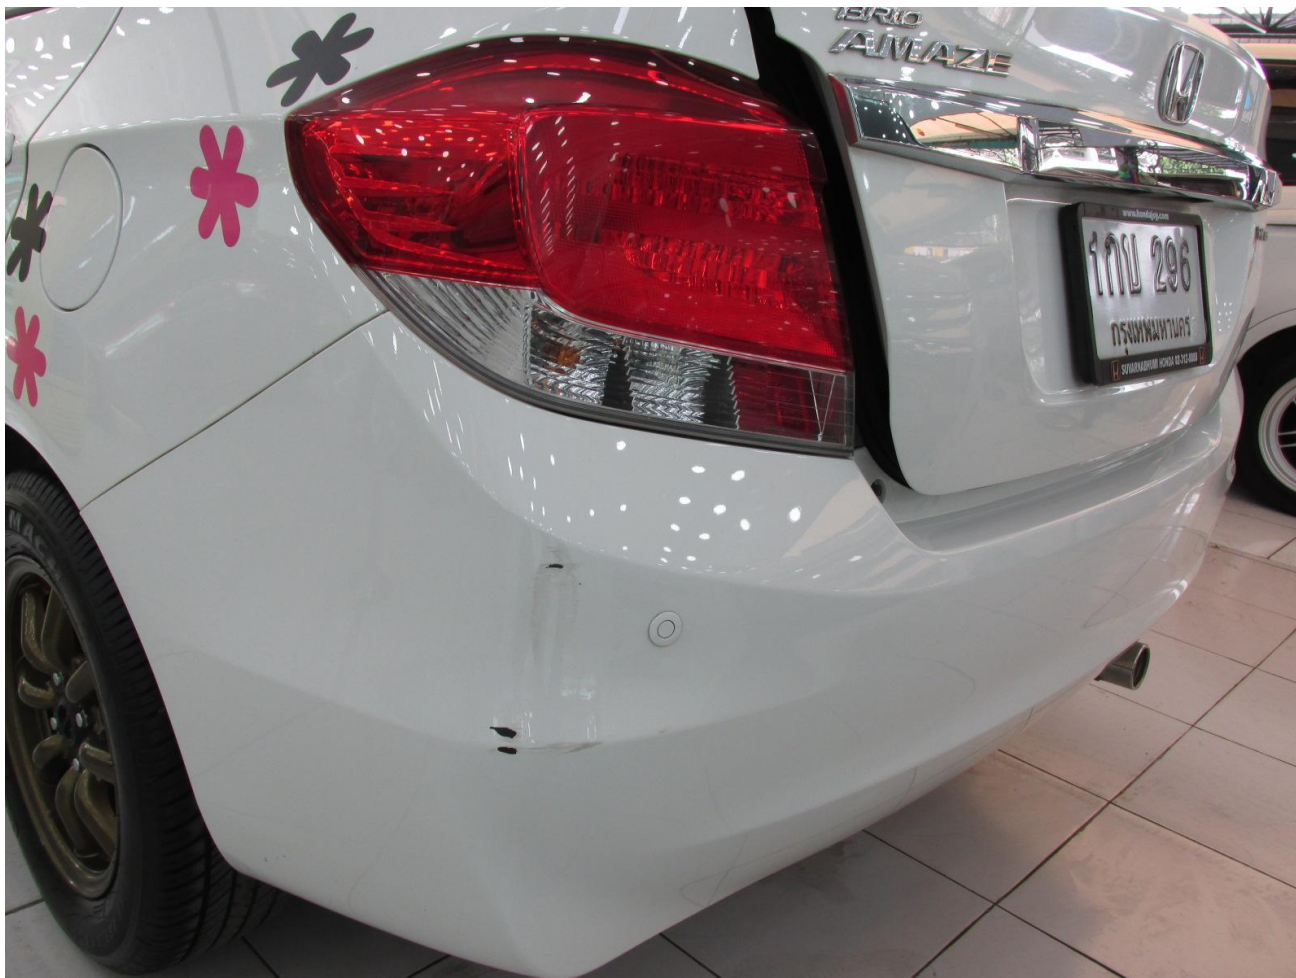
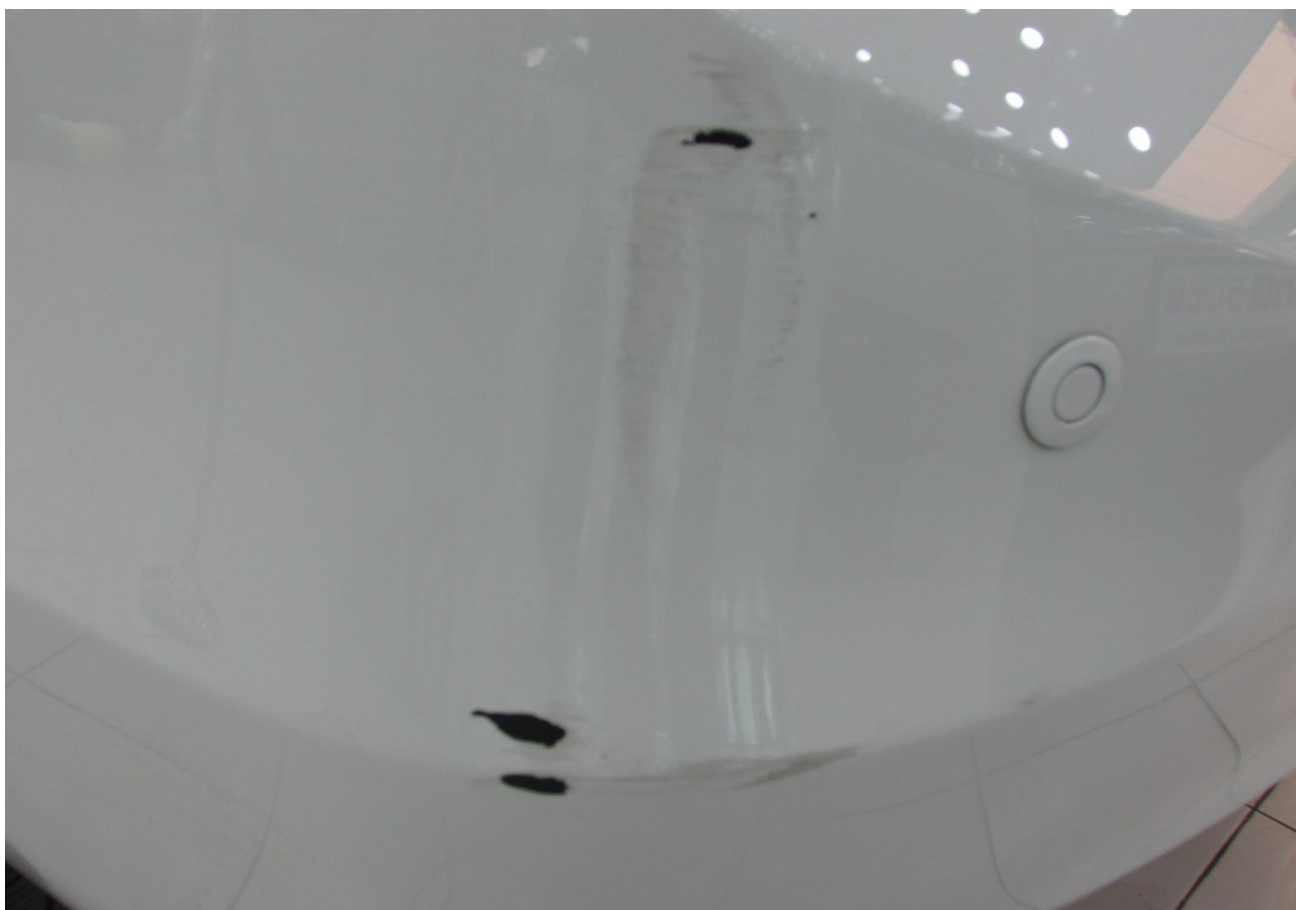
ภาพภายนอก - Exterior Visual Details:

กันชนหลัง Rear Bumper	มีรอยครูด

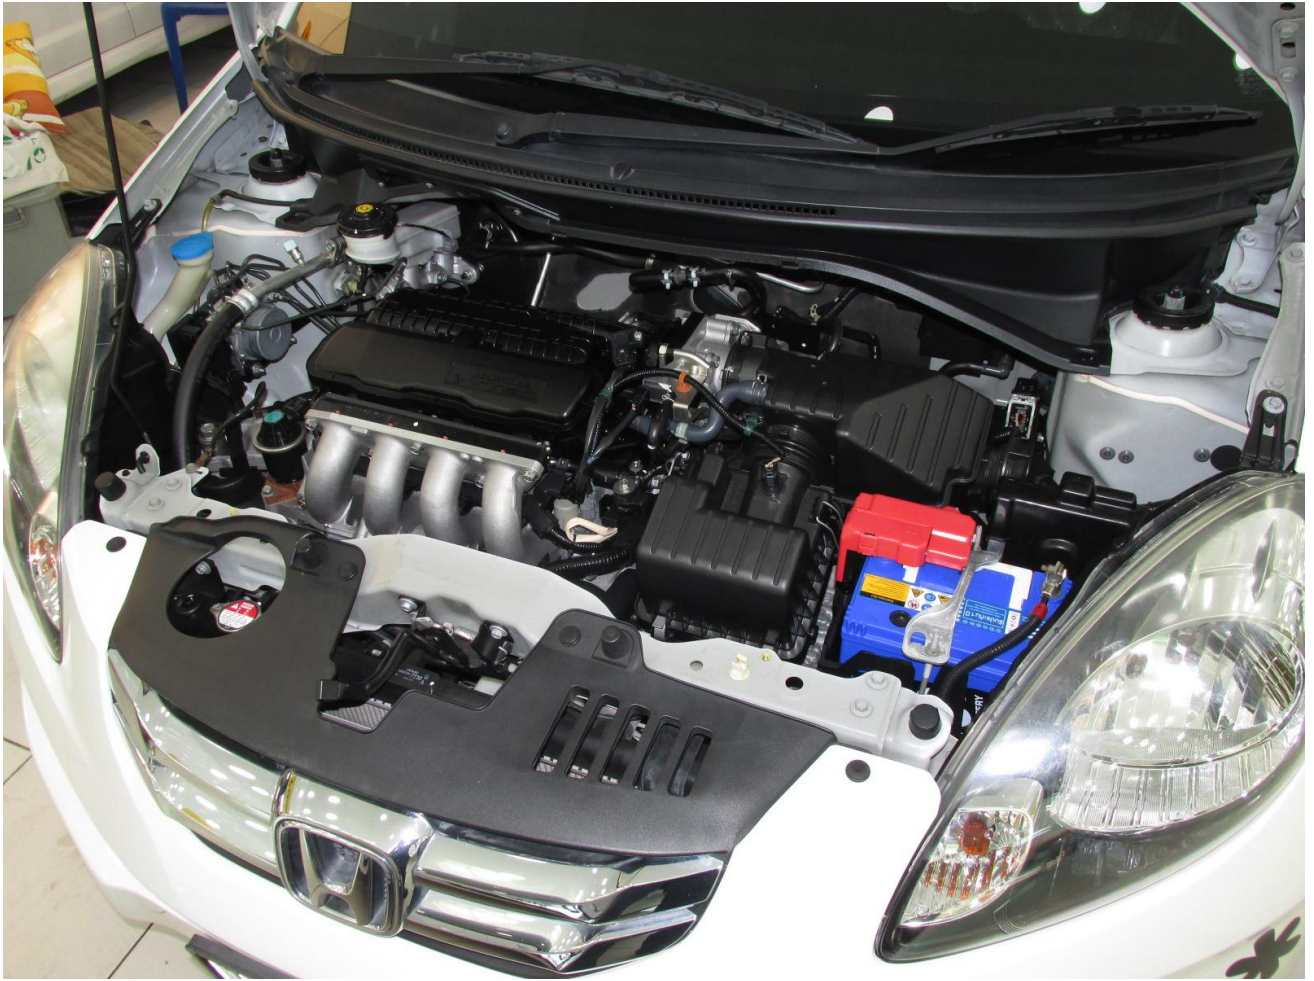
ภาพห้องเครื่อง - Engine Bay Visual Details

Battery Test																																							
Voltage	11.91 V																																						
Rating	355 CCA																																						
Current	227 CCA																																						
Internal resistance	11.94 mΩ																																						
State of Charge	11 %																																						
State of Health	42 %																																						
Status	Replace																																						
Test Date	06.03.61																																						
Charging System Test at 2000 rpm																																							
Voltage	13.96 V																																						
Status	Normal																																						
Start System Test																																							
Start Voltage	7.67 V																																						
Status	Too low																																						
Max. Load Test at 2000 rpm
