เลขคำขอบริการ (Job No.) :: I022/0068-39

Jun 28, 2022

TOYOTA Hilux Revo SMARTCAB 2.4 Preru...

Vehicle Inspection Report สรุปผลการตรวจสภาพรถ (Inspection Summary)

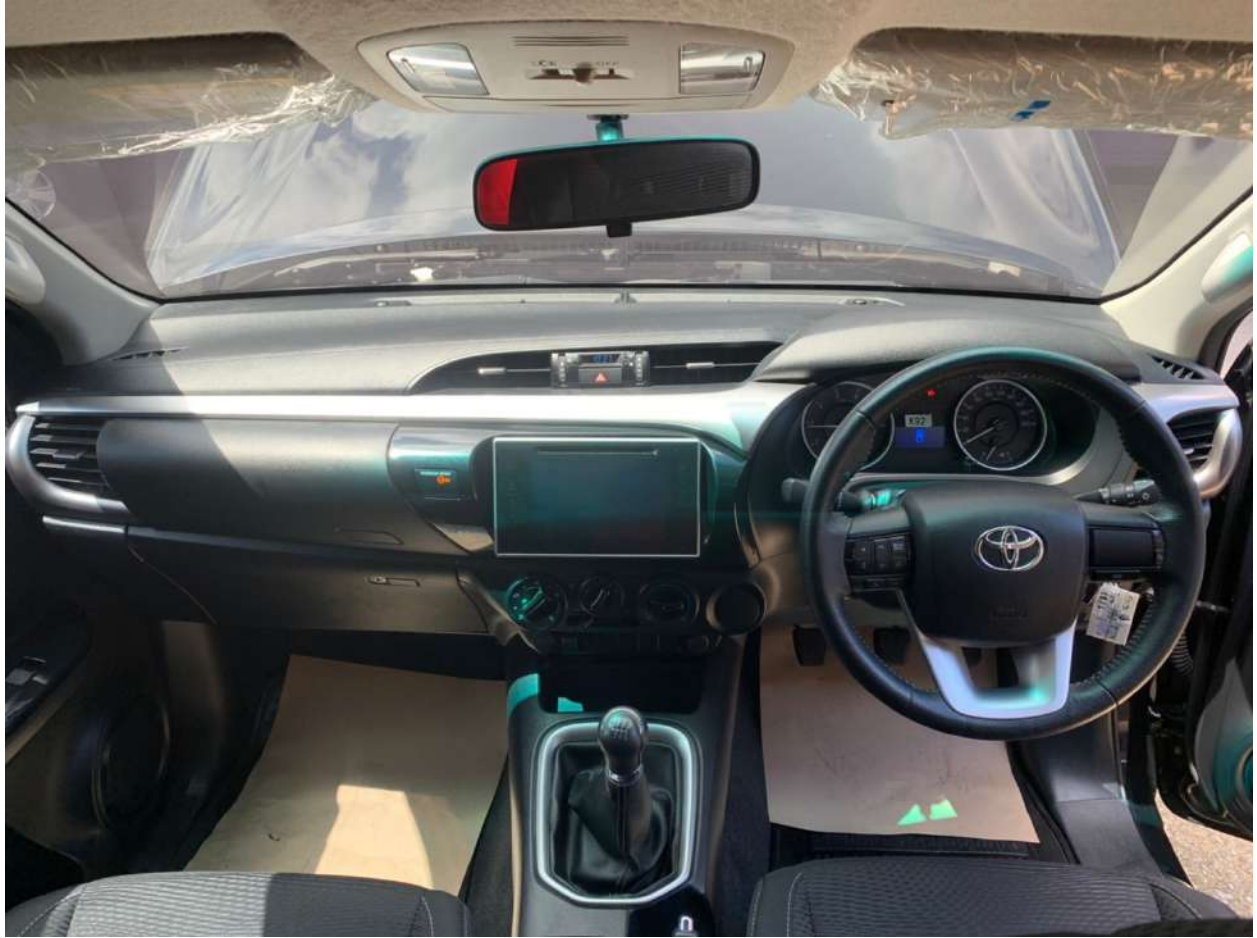
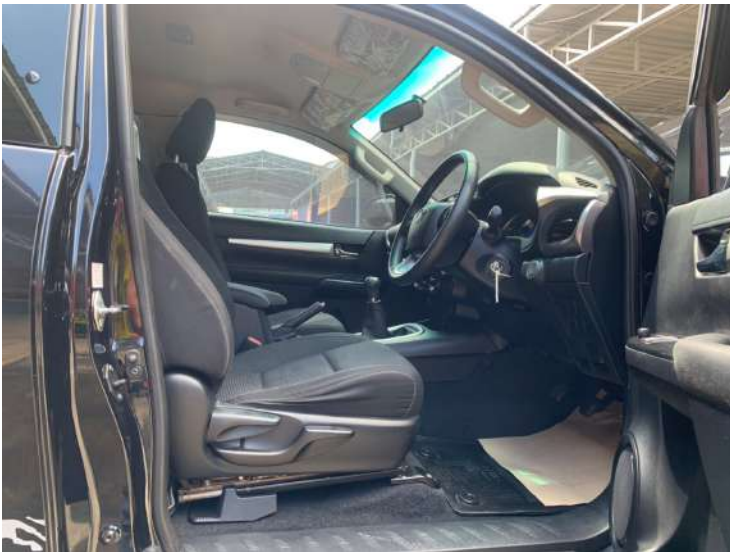
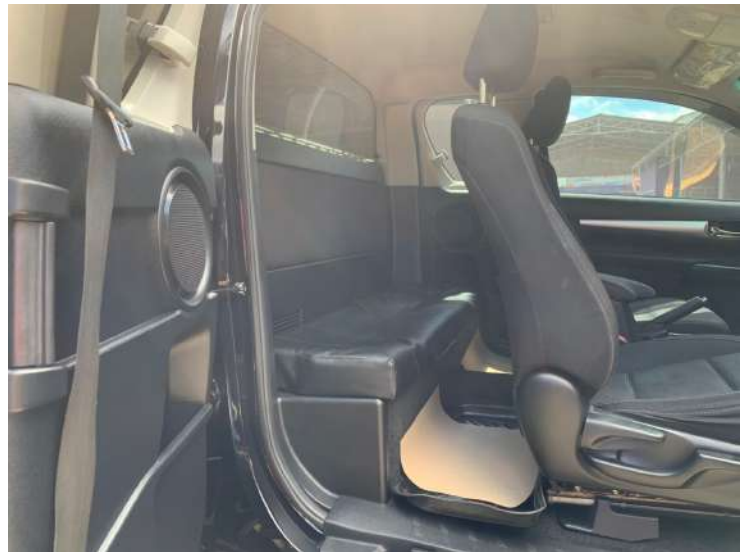
ภาพภายใน

รถสภาพดี โครงสร้างไม่เคยมีอุบัติเหตุ ไม่เคยจมน้ำ และไฟไหม้

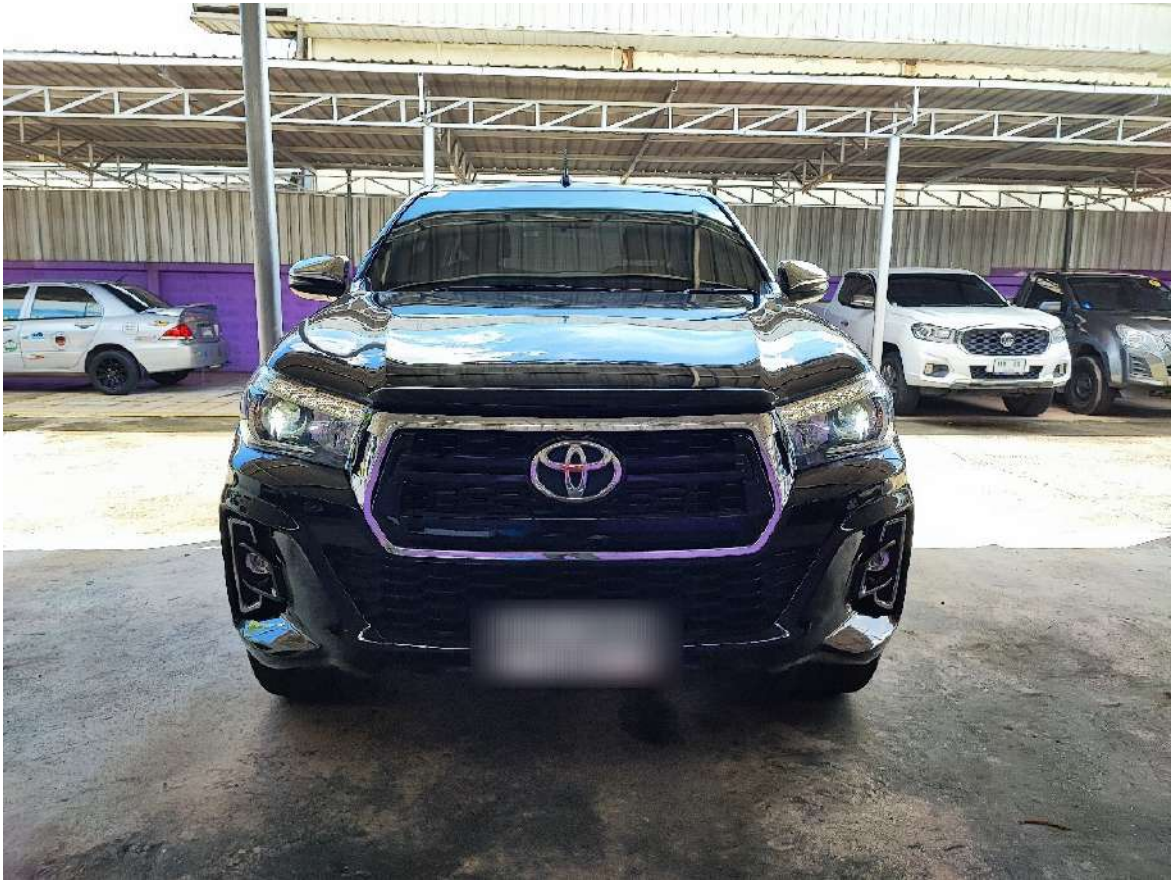
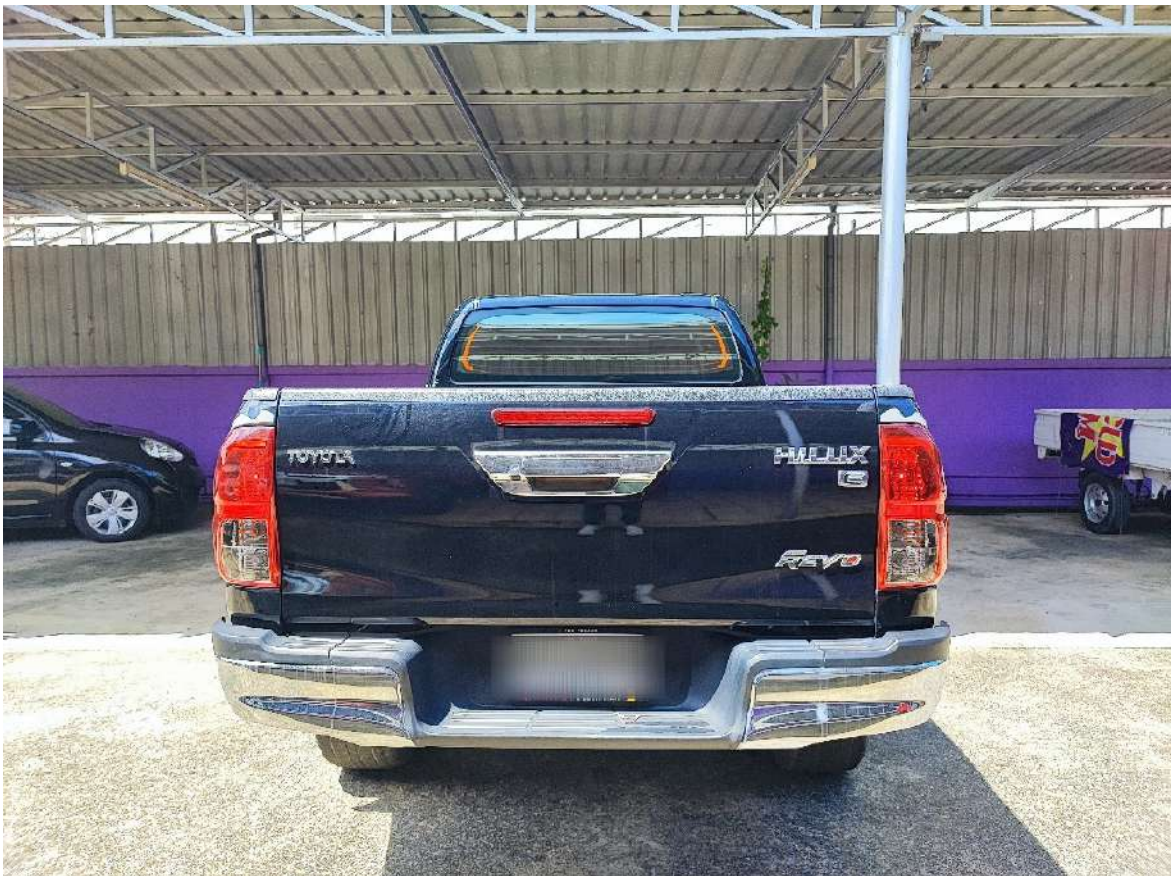
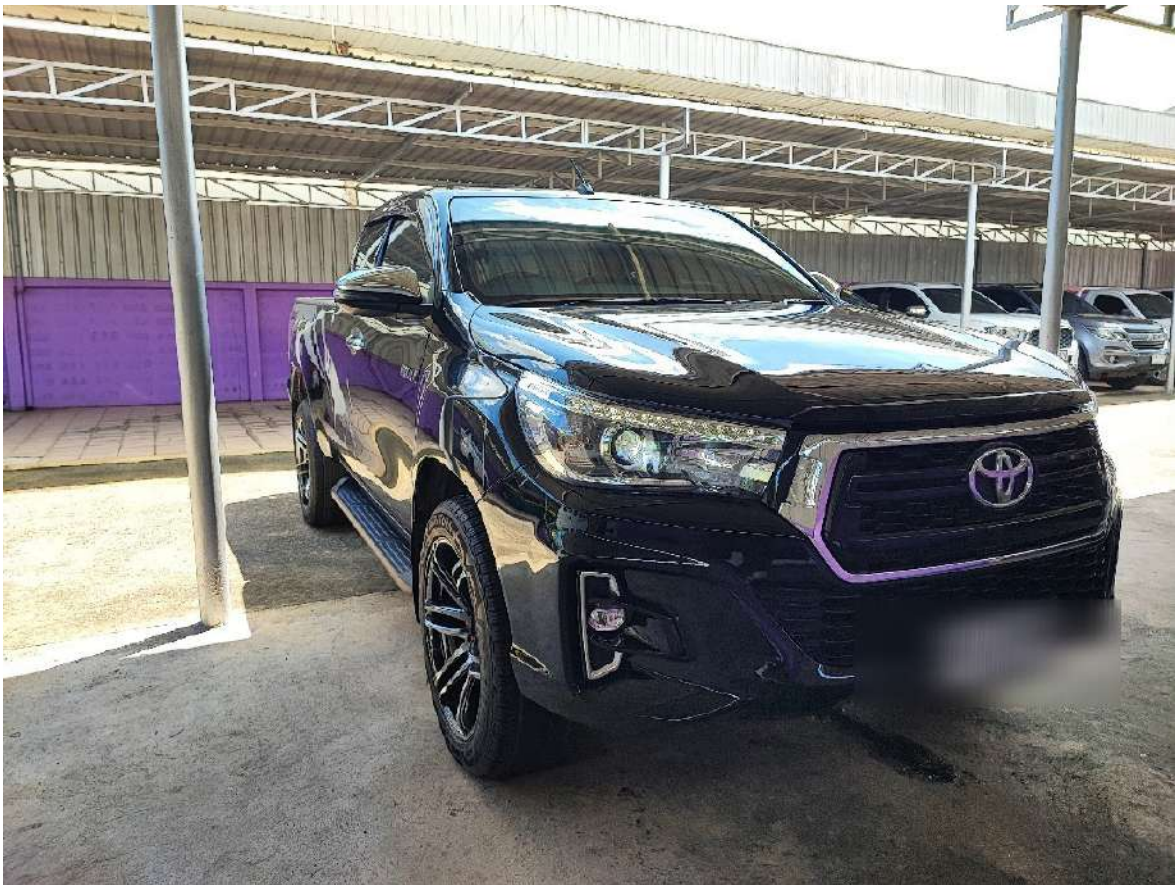
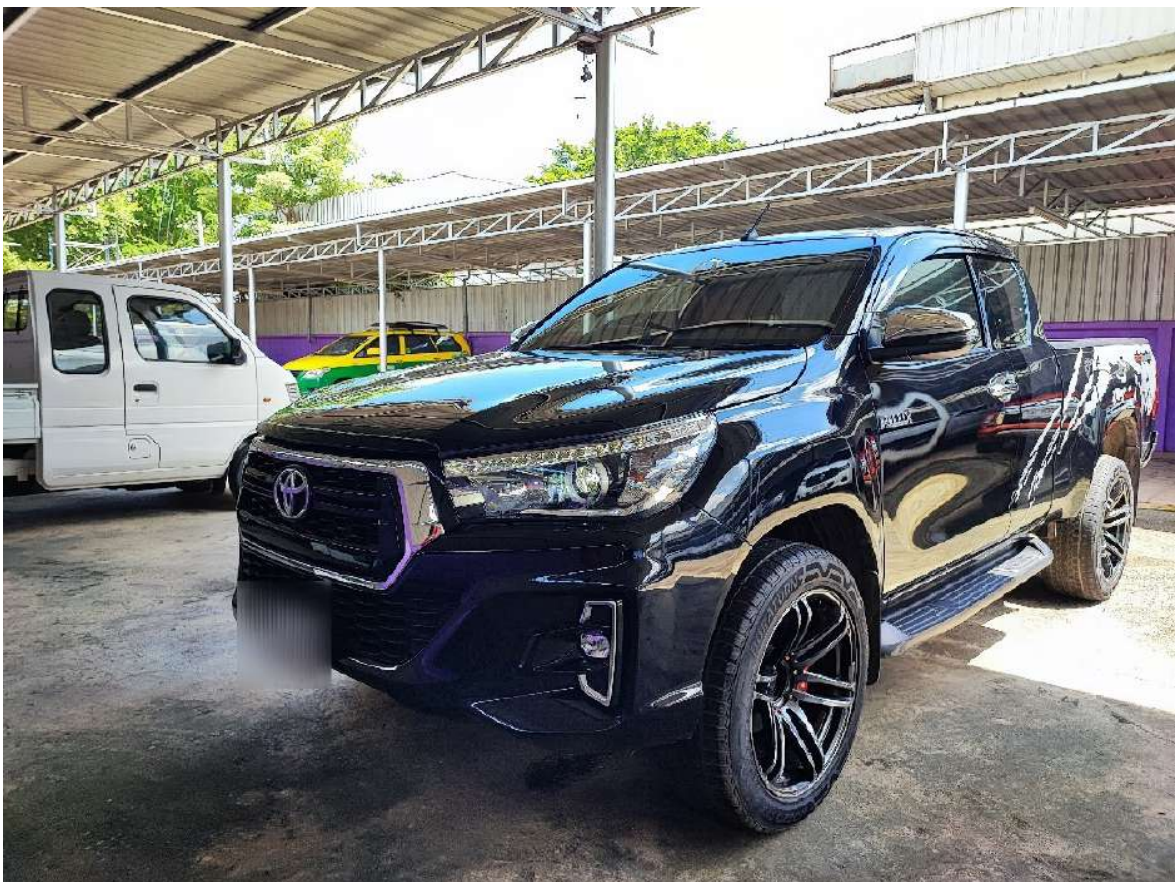
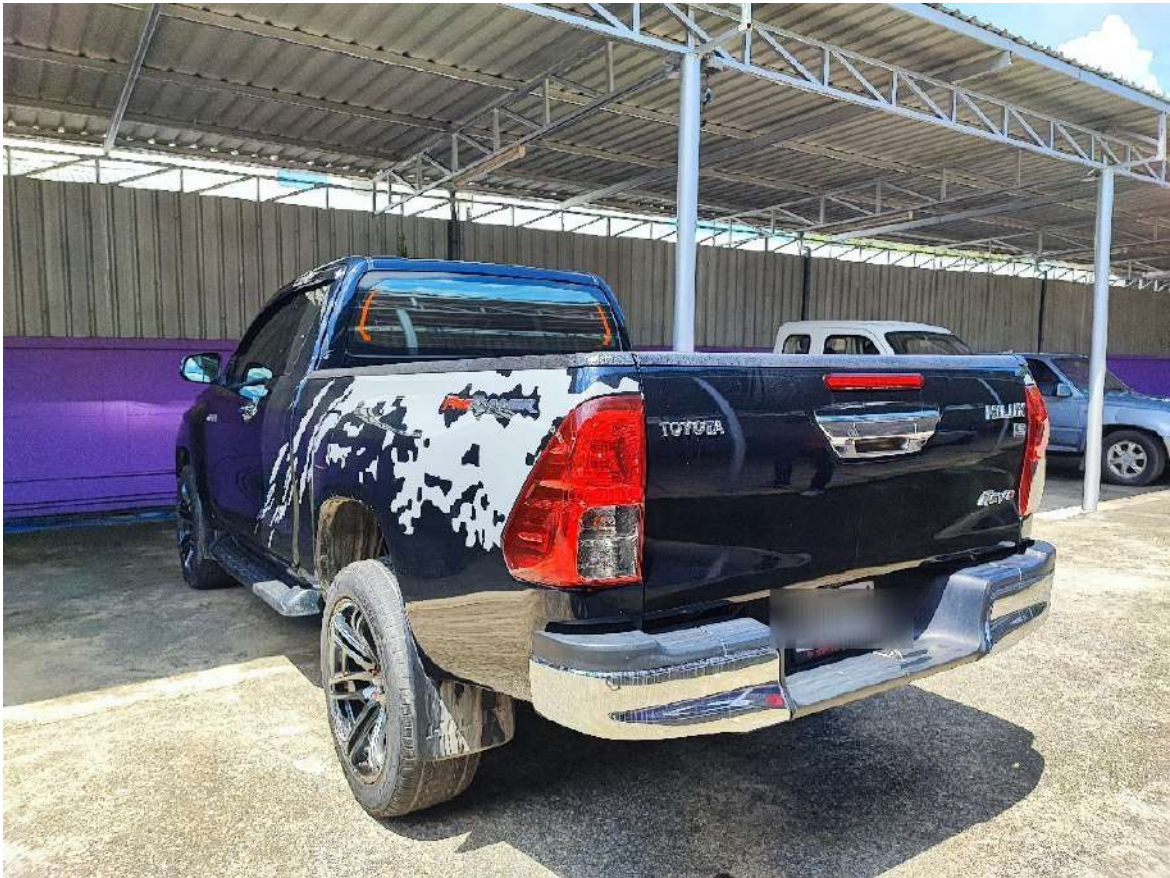
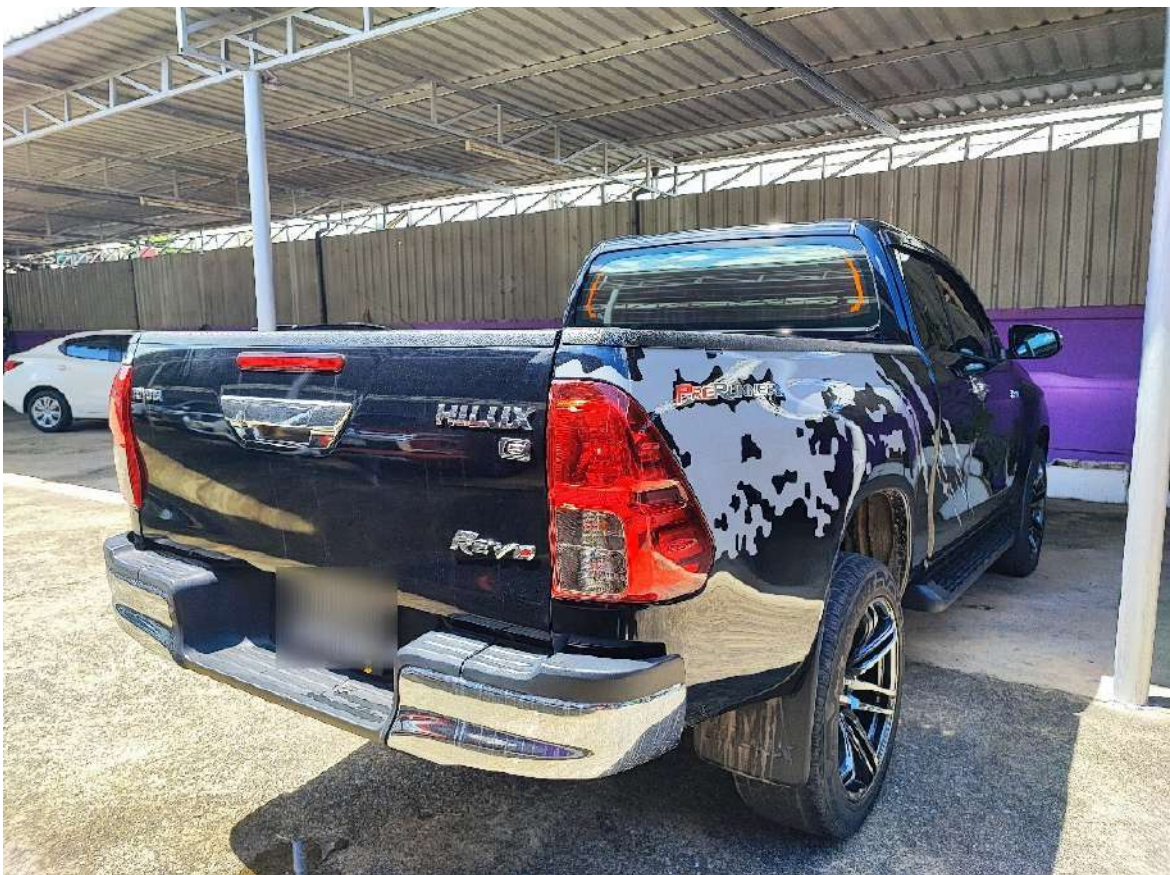
ภาพภายนอก

รถสภาพดี โครงสร้างไม่เคยมีอุบัติเหตุ ไม่เคยจมน้ำ และไฟใหม่

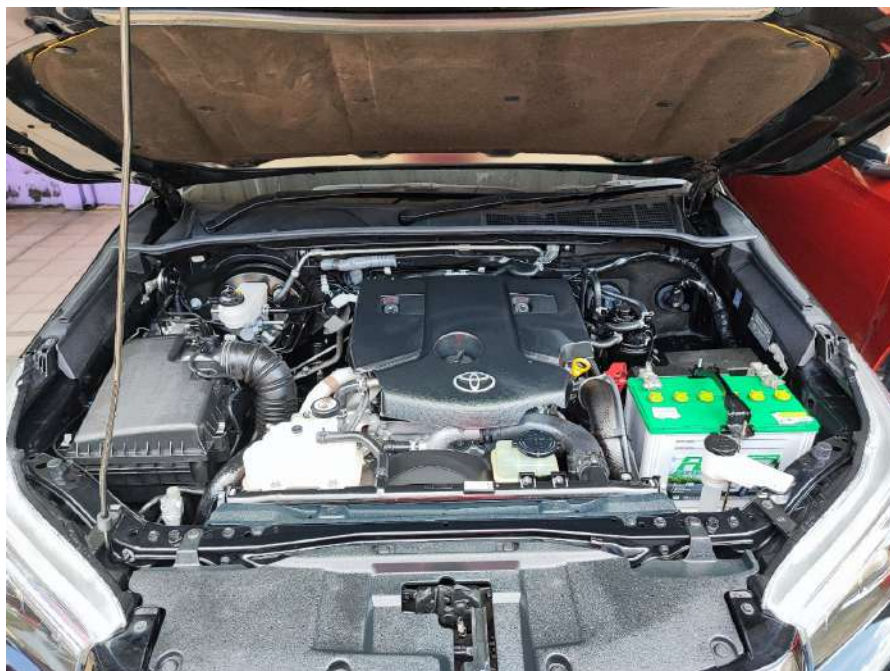
ภาพห้องเครื่อง

เครื่องยนต์สมบูรณ์ ไม่มีรอยร้าวซึม

Voltage	12.98	V
Rating	750	CCA
Current	542	CCA
Internal resistance	5.16	mΩ
State of Charge	100	%
State of Health	52	%
Status	CAUTION

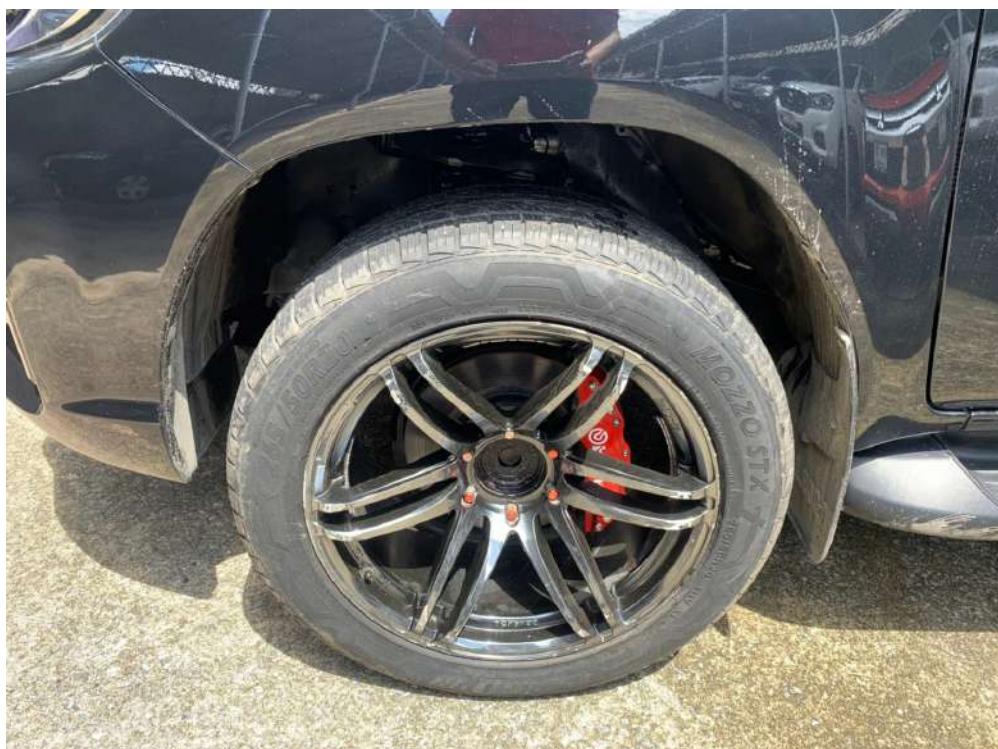
ขอบยาง ล้อ

พอใช้ (Fair)

ยางสภาพดี ปี 4618
