I024/0110-3

Toyota Hilux Revo 2.4 DOUBLE CAB Prerunner E Plus

Vehicle Inspection Report

สรุปผลการตรวจสภาพรถ (Inspection Summary)

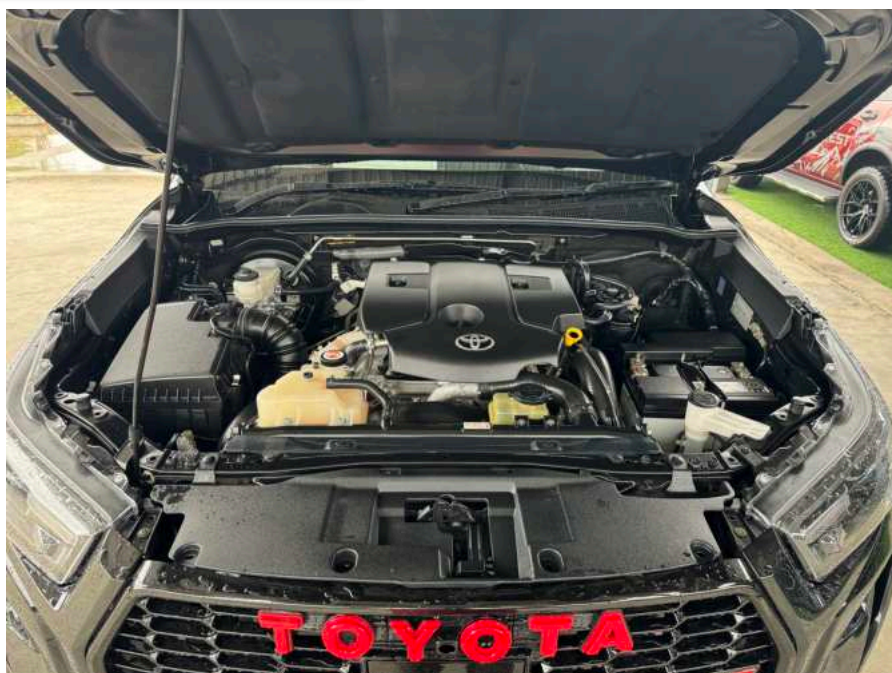
ภาพห้องเครื่อง

Voltage	12.52	V
Rating	650	CCA
Current	364	CCA
Internal resistance	7.44	mΩ
State of Charge	72	%
State of Health	34	%
Status	REPLACE

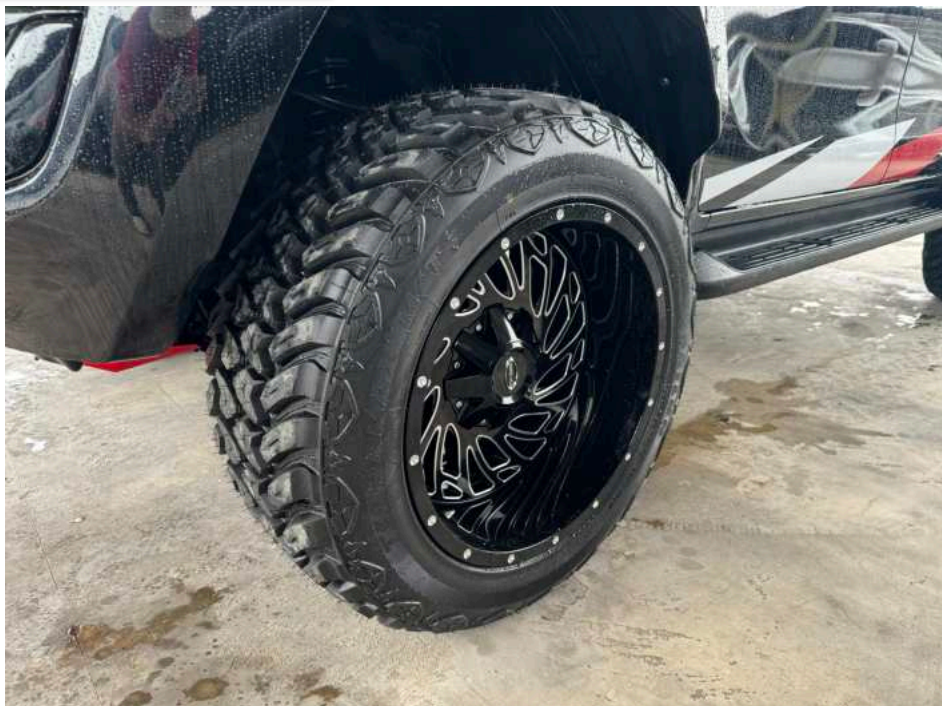
ขอบยาง ล้อ

03/24
