I023/0393-5

MG MG5 1.5 D+

INSPECTION
BY ONE2CAR

Vehicle Inspection Report สรุปผลการตรวจสภาพรถ (Inspection Summary)

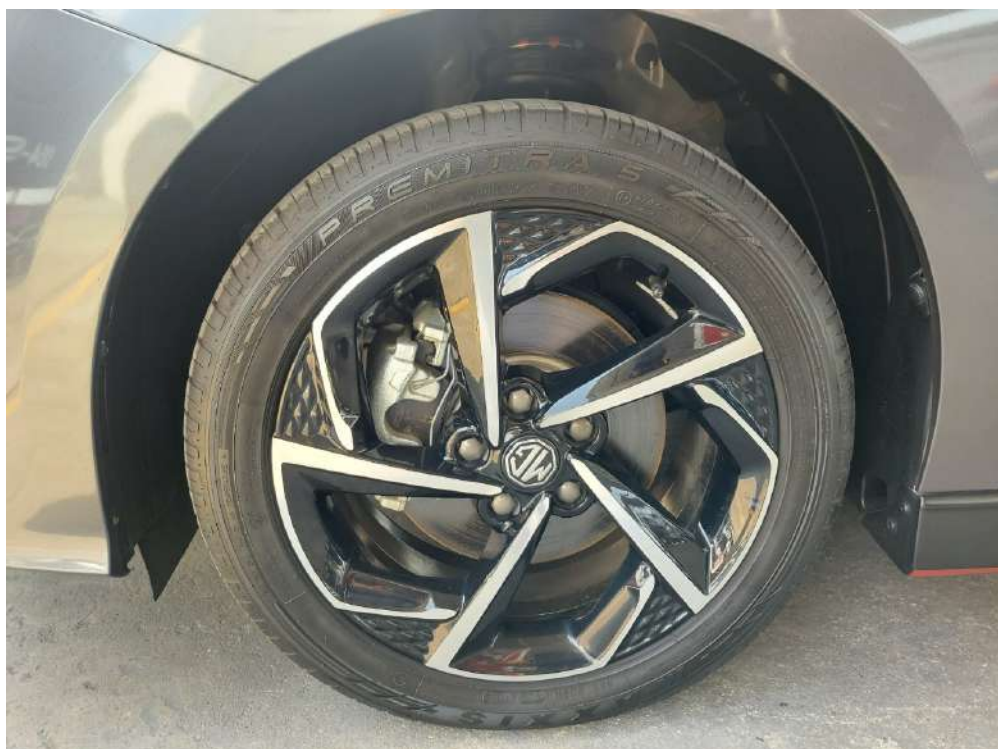
ขอบยาง ล้อ

31/22
