# Vehicle Inspection Report

## สรุปผลการตรวจสอบ (Inspection Summary)

ยี่ห้อ/รุ่น (Make/Model): BMW X3 X-DRIVE 20 D HIGHLINE	วันที่ตรวจสอบรถยนต์(Date of Inspection): 16.11.60
เลขตัวถัง (VIN): MMFWY34000LN70117	เลขคำขอบริการ (Job No.) : I017/092-015
เลขเครื่องยนต์ (Engine No.): 78207818	<p>Vehicle Picture:</p>

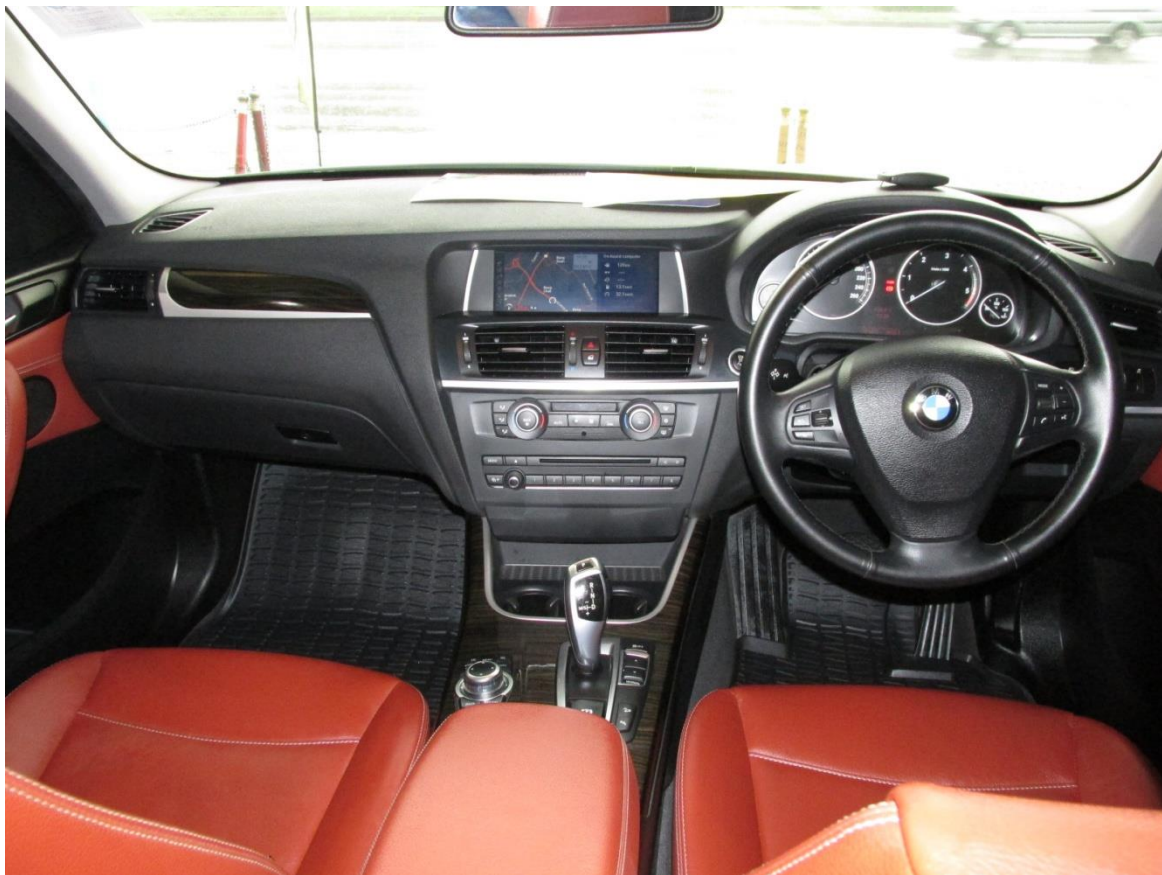
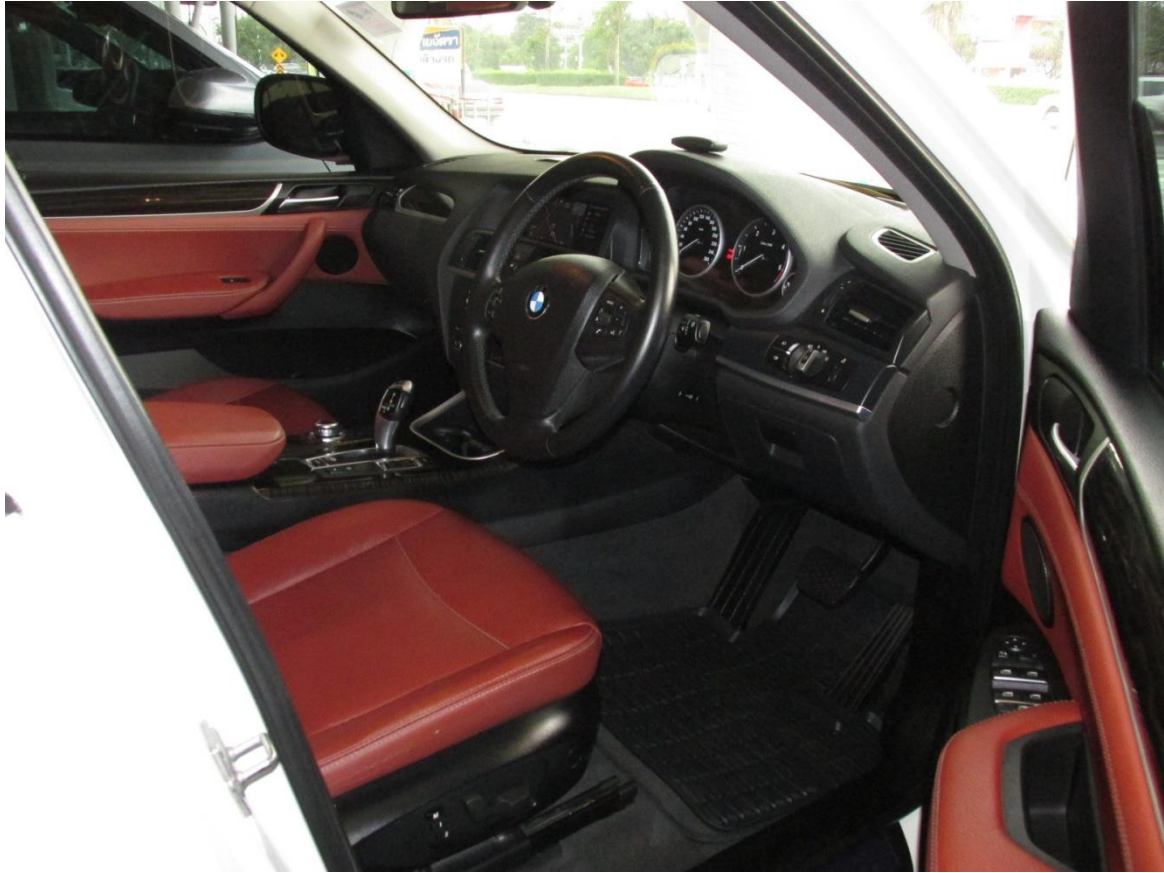
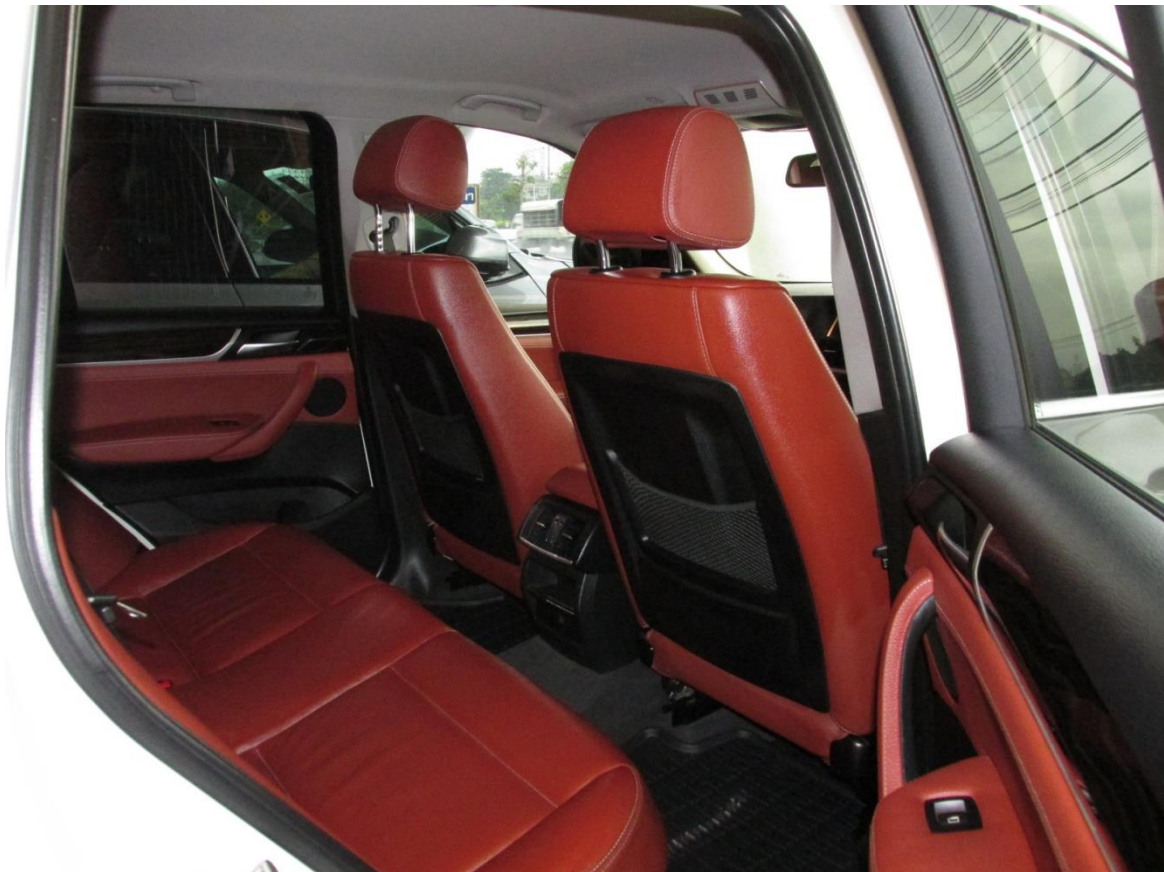
### ภาพภายในด้านหน้า หลัง และ จุดบกพร่อง - Interior Visual Details (Front, Rear and/or Defect):

ที่นั่ง สภาพ Seat Appearance	สภาพดีตามอายุการใช้งาน
	การทำงาน การปรับ และการล็อกเบาะ Seat Adjust functional	ทำงานได้ดี
	สภาพ รางได้เบาะ Seat slide adjust rail	สภาพดีตามอายุการใช้งาน
	เข็มขัดนิรภัย Seat Belts	สภาพดีตามอายุการใช้งาน
	แผงคอนโซล Other Trims	สภาพดีตามอายุการใช้งาน
	เครื่องเสียงภายในรถ Radio/ Multiplayer	เปิด-ปิด ปกติ
	ลำโพง Speaker working	ทำงานปกติ
	ไล่ฝ้ากระจกหลัง Rear Window Demister	สภาพดีไม่พบรอยขาด
	อุปกรณ์ทำความเย็นและความร้อน Air Condition/Heater	แอร์เย็น ทำงานปกติ
	ชุดปัดน้ำฝน และระบบฉีดน้ำ Washers & Wipers	ทำงานปกติ
	แตร Horn	ทำงานปกติ
	บานพับและกอลอนประตู Doors, Locks & Hinges	สภาพดีเหมาะสมกับอายุการใช้งาน
	การเปิดประตูจากด้านใน Door Handle (inside)	ทำงานได้ดี
	สภาพยางขอบประตู Weather Strip	สภาพดีเหมาะสมกับอายุการใช้งาน
	การทำงานของกระจก Window Operation	ทำงานเปิด-ปิด ปกติ

หน้าปัดและมาตรวัด ปกติ หรือ มีไฟโชว์หรือไม่ Dash Warning Lights & Gauges	ไม่มีไฟโชว์

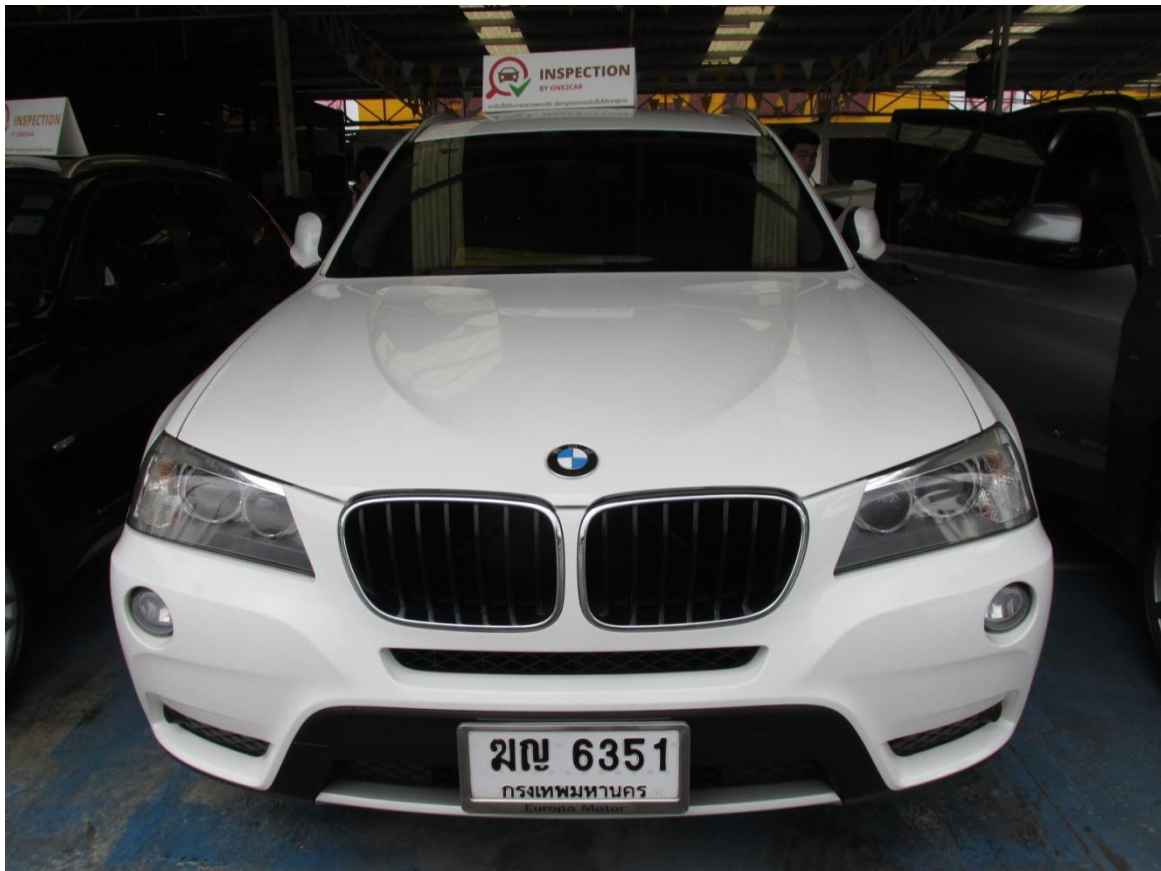
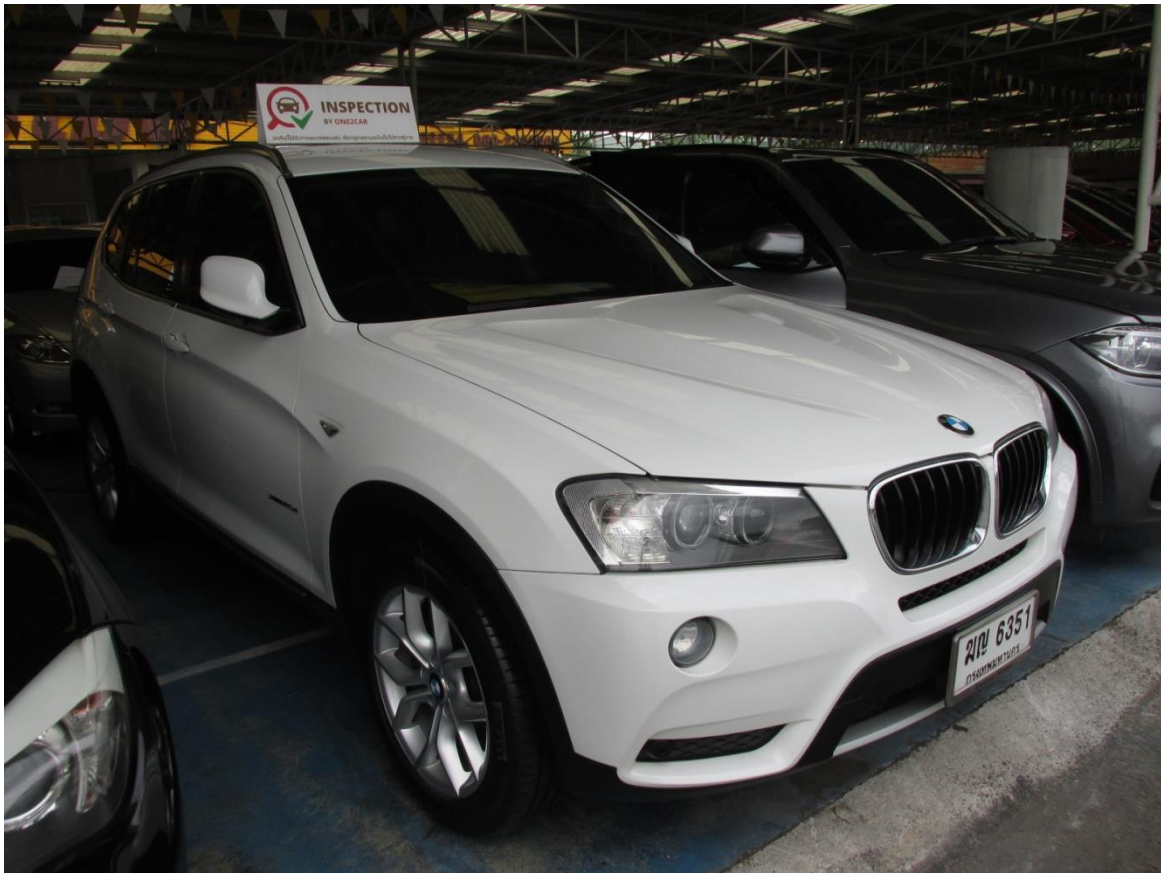
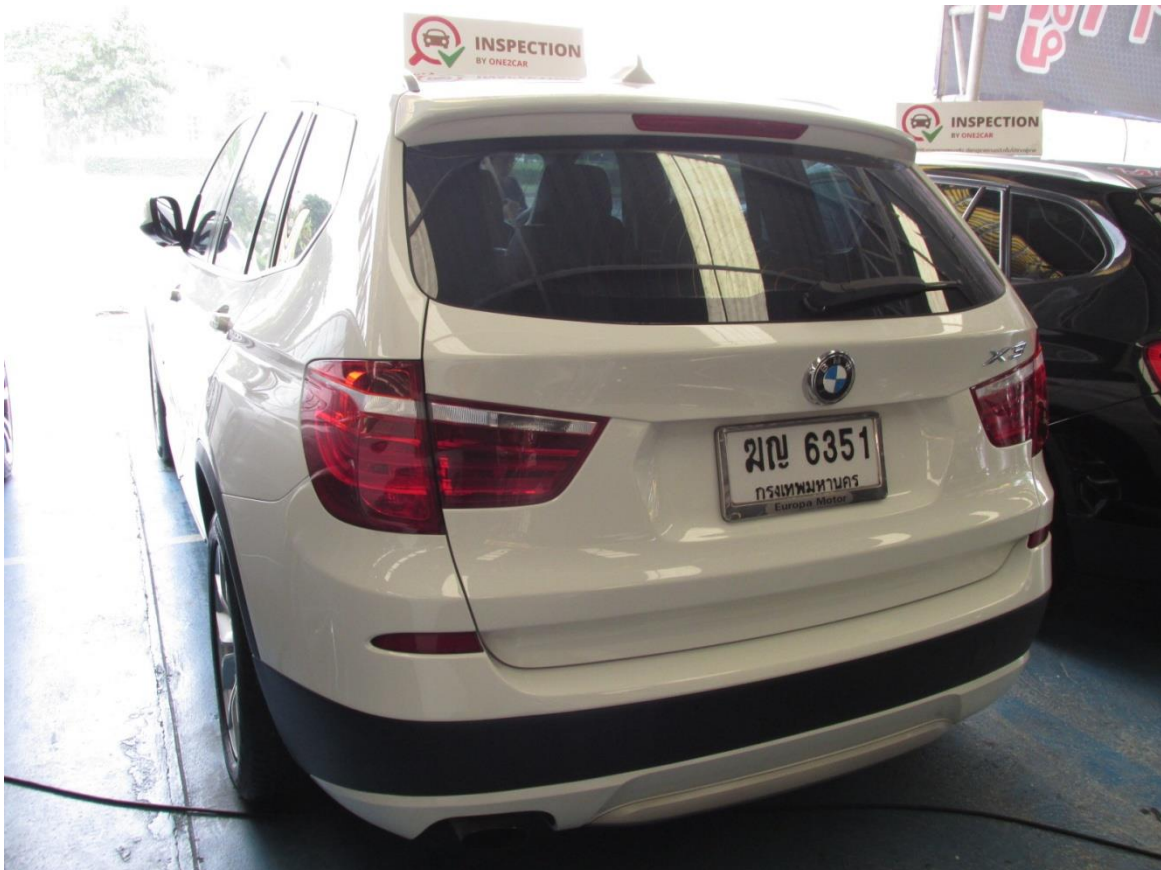
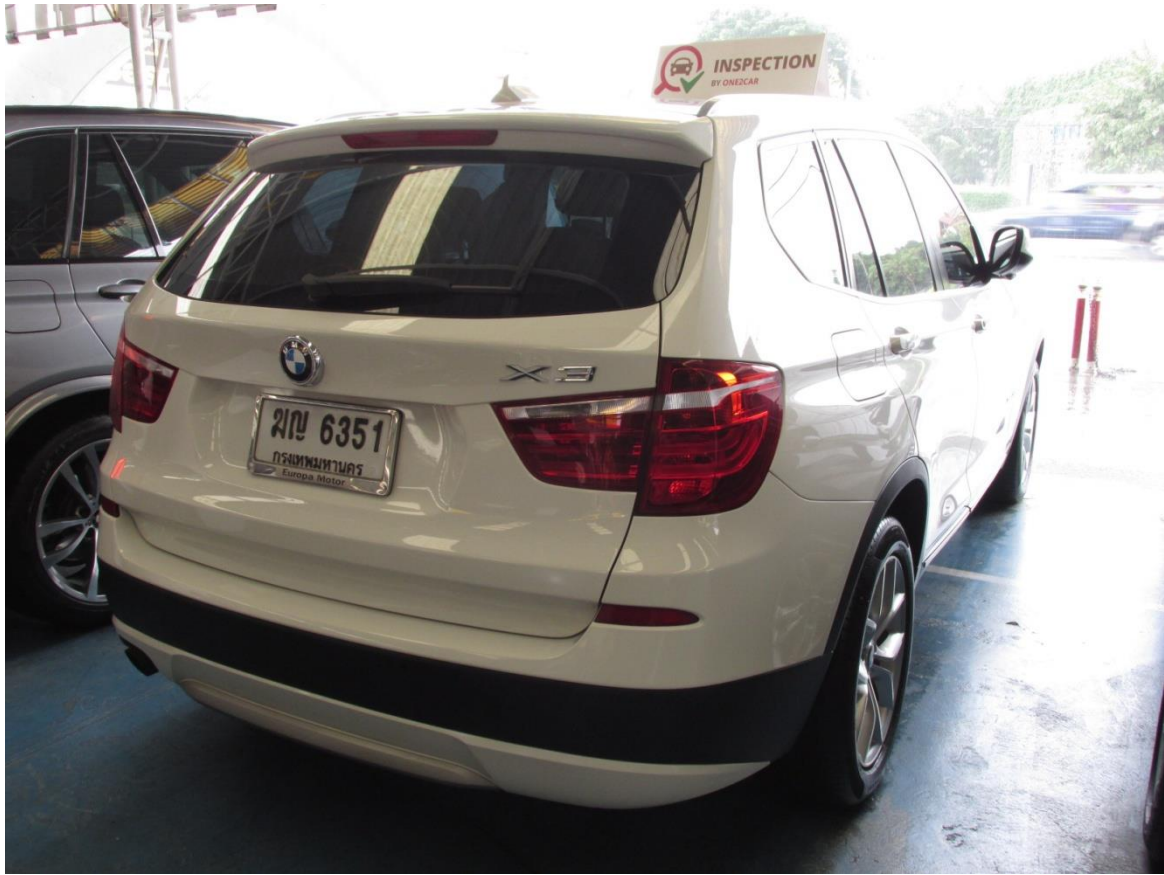
### ภาพภายนอก - Exterior Visual Details:

กันชนหน้า Front Bumper	สภาพดี
	คาน รับกันชนหน้า (ขวา) Front Side Member (Right) Appearance	สภาพดี
	คาน รับกันชนหน้า (ซ้าย) Front Side Member (Left) Appearance	สภาพดี
	กระจังหน้ารถ Front Grill	สภาพดี
	ชุดคานหน้ารับหม้อน้ำ Radiator Core Support	สภาพดี
	ฝากระโปรงหน้ารถ Bonnet	สภาพดี
	ฝาห้องเครื่องด้านหน้า Cowl Panel Fire Wall	สภาพดี
	กระจกหน้า Windshield	สภาพดี
	หลังคา Roof	สภาพดี
	สภาพ และการทำงาน หลังคาชั้นรูป หลังคาเปิดประทุน Sunroof/Convertible functional and appearance	N/A
	แก้มหน้าขวา Front Right Wing	สภาพดี
	ประตูหน้าขวา Front Right Door	สภาพดี
	กระจกมองข้างขวา Right Rear Mirror	สภาพดี
	ประตูหลังขวา Rear Right Door	สภาพดี

ประตูเลื่อนด้านขวา Sliding Right Door	N/A
	แก้มหลังขวา Rear Right Wing	สภาพดี
	ชายน้าด้านขวา Right Rocker Panel	สภาพดี
	แก้มหน้าซ้าย Front Left Wing	สภาพดี
	ประตูหน้าซ้าย Front Left Door	สภาพดี
	กระจกมองข้างซ้าย Left Rear Mirror	สภาพดี
	ประตูหลังซ้าย Rear Left Door	สภาพดี
	ประตูเลื่อนด้านซ้าย Sliding Left Door	N/A
	แก้มหลังซ้าย Rear Left Wing	สภาพดี
	ชายน้าด้านซ้าย Left Rocker Panel	สภาพดี
	ประตูหลัง Rear Tail Gate	N/A
	ฝากระโปรงหลัง Boot	สภาพดี
	กระจกหลัง Rear Screen	สภาพดี
	กันชนหลัง Rear Bumper	สภาพดี
	คาน รับกันชนหลัง (ขวา) Rear Side Member (Right) Appearance	สภาพดี

คาน รับกันชนหลัง (ซ้าย) Rear Side Member (Right) Appearance	สภาพดี
	เสาโครงสร้าง A ขวา Right A-Pillar	สภาพดี
	เสาโครงสร้าง B ขวา Right B-Pillar	สภาพดี
	เสาโครงสร้าง C ขวา Right C-Pillar	สภาพดี
	เสาโครงสร้าง D ขวา Right D-Pillar	สภาพดี
	เสาโครงสร้าง A ซ้าย Left A-Pillar	สภาพดี
	เสาโครงสร้าง B ซ้าย Left B-Pillar	สภาพดี
	เสาโครงสร้าง C ซ้าย Left C-Pillar	สภาพดี
	เสาโครงสร้าง D ซ้าย Left D-Pillar	สภาพดี
	สภาพรวมของโครงสร้างแชสซี Chassis Frames & Members Appearance	สภาพดี
	สภาพใต้ท้องรถและอุปกรณ์ใต้ท้องรถ Under Body and Parts Appearance	สภาพดีตามอายุการใช้งาน
	ช่วงล่างหน้า Front Suspension	สภาพดีตามอายุการใช้งาน
	ช่วงล่างหลัง Rear Suspension	สภาพดีตามอายุการใช้งาน
	ระบบบังคับเลี้ยว Steering Components	สภาพดีตามอายุการใช้งาน
	เสื้อเกียร์ Transmission Housing	สภาพดีตามอายุการใช้งาน

ท่อไอเสีย Exhaust	สภาพดีตามอายุการใช้งาน
	เฟืองท้าย Differntia	สภาพดีตามอายุการใช้งาน
	เพลาชับ Drive Shafts	สภาพดีตามอายุการใช้งาน
	การทำงานของเปิดปิดประตูทุกบาน All Door Handle Functional	ปกติ
	การทำงานของฝาช่องเติมน้ำมัน Fuel Cap functional	ปกติ
	ช่องเก็บยางอะไหล่ Spare Tire Housing	สภาพดี
	อื่นๆเพิ่มเติม Others	N/A

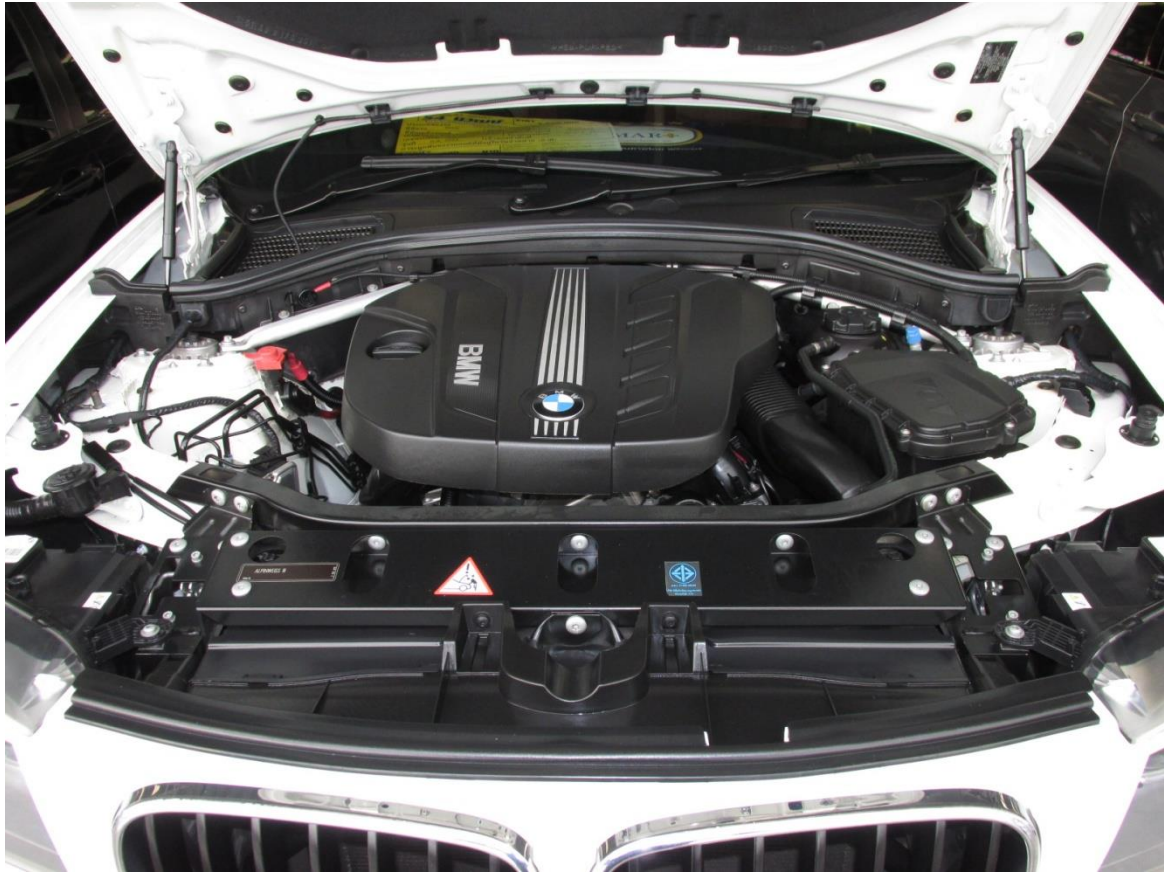
ภาพห้องเครื่อง - Engine Bay Visual Details

หม้อน้ำ และฝาหม้อน้ำ Radiator & Cap	สภาพดีตามอายุการใช้งาน																																					
	รอกและสายพาน Drive Belt & Pulleys	สภาพดีตามอายุการใช้งาน																																					
	หม้อลมเบรค Brake Booster	สภาพดีตามอายุการใช้งาน																																					
	แม่ปั้มเบรค Master Cylinder Pressure	สภาพดีตามอายุการใช้งาน																																					
	แบตเตอรี่ไม่รั่ว และ ชุดยึด ไม่มีสนิม No any leak on battery and no corrosion on battery support bracket	สภาพดีตามอายุการใช้งาน																																					
	การทดสอบ แบตเตอรี่ Battery Test  Note: If state of charge is lower than 80%, battery need to fully recharge before used. (ถ้า state of charge ต่ำกว่า 80% ควรทำการชาร์ต แบตเตอรี่ให้เต็มก่อนใช้งาน)	<table border="1"> <thead> <tr> <th colspan="2">Battery Test</th> </tr> </thead> <tbody> <tr> <td>Voltage</td> <td>11.96 V</td> </tr> <tr> <td>Rating</td> <td>900 CCA</td> </tr> <tr> <td>Current</td> <td>949 CCA</td> </tr> <tr> <td>Internal resistance</td> <td>2.84 mΩ</td> </tr> <tr> <td>State of Charge</td> <td>16 %</td> </tr> <tr> <td>State of Health</td> <td>97 %</td> </tr> <tr> <td>Status</td> <td>Great</td> </tr> <tr> <td>Test Date</td> <td>16.11.60</td> </tr> </tbody> </table>	Battery Test		Voltage	11.96 V	Rating	900 CCA	Current	949 CCA	Internal resistance	2.84 mΩ	State of Charge	16 %	State of Health	97 %	Status	Great	Test Date	16.11.60	<table border="1"> <thead> <tr> <th colspan="2">Charging System Test at 2000 rpm</th> </tr> </thead> <tbody> <tr> <td>Voltage</td> <td>14.94 V</td> </tr> <tr> <td>Status</td> <td>Normal</td> </tr> <tr> <th colspan="2">Start System Test</th> </tr> <tr> <td>Start Voltage</td> <td>11.13 V</td> </tr> <tr> <td>Status</td> <td>Normal</td> </tr> <tr> <th colspan="2">Max. Load Test at 2000 rpm</th> </tr> <tr> <td>Max. Load Voltage</td> <td>14.92 V</td> </tr> <tr> <td>Status</td> <td>Normal</td> </tr> </tbody> </table>	Charging System Test at 2000 rpm		Voltage	14.94 V	Status	Normal	Start System Test		Start Voltage	11.13 V	Status	Normal	Max. Load Test at 2000 rpm		Max. Load Voltage	14.92 V	Status	Normal

Battery Test																																							
Voltage	11.96 V																																						
Rating	900 CCA																																						
Current	949 CCA																																						
Internal resistance	2.84 mΩ																																						
State of Charge	16 %																																						
State of Health	97 %																																						
Status	Great																																						
Test Date	16.11.60																																						
Charging System Test at 2000 rpm																																							
Voltage	14.94 V																																						
Status	Normal																																						
Start System Test																																							
Start Voltage	11.13 V																																						
Status	Normal																																						
Max. Load Test at 2000 rpm

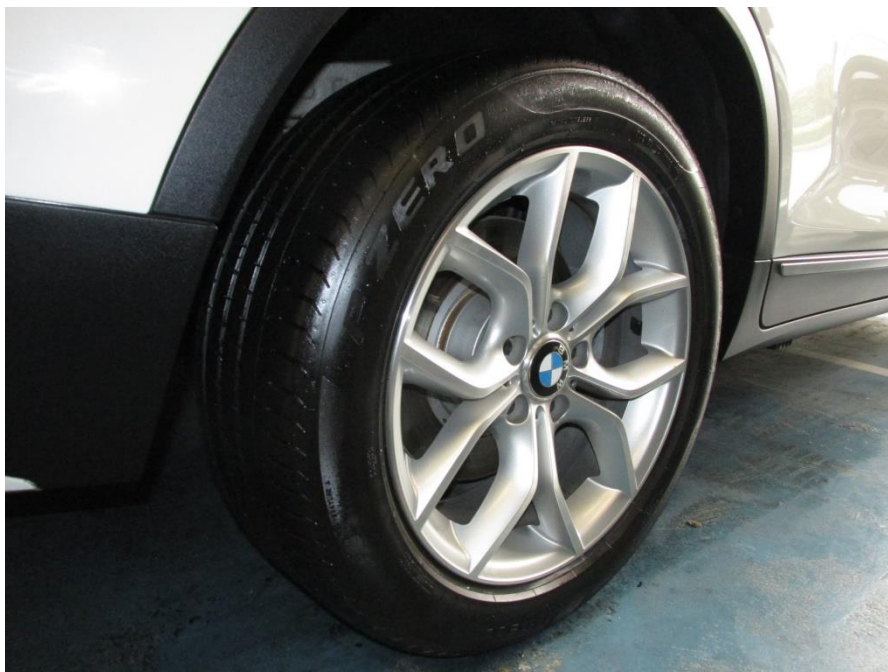
ภาพโดยรวมของยาง ล้อ และ เบรค - Tyres, Wheels & Brakes Visual Details:

สภาพยางรถยนต์, เดือน/ปี ผลิต Tyres Appearance, Year	ปียางผลิต 2315 ยางสภาพพอใช้
 	สภาพล้อรถ Wheel Rims Appearance	สภาพดีตามอายุการใช้งาน
 	ยางอะไหล่ และล้อ Spare Tyre & Rim	สภาพดีตามอายุการใช้งาน
 	ก้ามเบรค และท่อน้ำมัน Brake Hose Callipers & Pipes	สภาพปกติไม่พบการรั่วซึม
 	ผ้าเบรค (หน้า/หลัง) Brake Pads (Front/Rear)	สภาพดีตามอายุการใช้งาน
 	จานเบรค Brake Discs (Front/Rear)	ควรเจียจานเบรคครั้งต่อไปที่เปลี่ยนผ้าเบรค
 	ดรัมเบรคล้อหลัง Brakes and Drums any No Leakage	N/A
 	การทำงานของเบรคมือ Park Brake function	ระบบการทำงานปกติ
 	คำแนะนำอื่นๆ Other	N/A

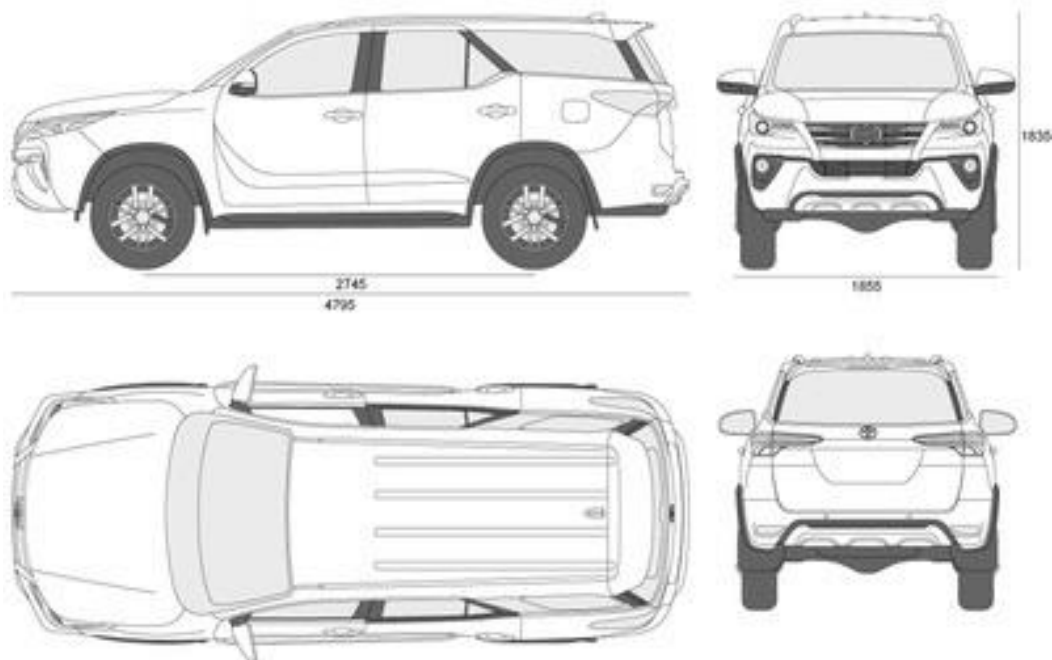
ความหนาสีรถ SUV, MPV -Paint Thickness on SUV, MPV vehicle:

ชิ้นส่วนยานยนต์ (Car Part)	ความหนาสี Paint Thickness (µm)			
	P1	P2	P3	Average
Front Wing (RH)	246	241	250	246
Front Wing (LH)	277	207	226	237
Front Door (RH)	366	245	258	290
Front Door (LH)	259	230	210	233
Rear Door (RH)	263	208	271	247
Rear Door (LH)	244	229	231	235

ชิ้นส่วนยานยนต์ (Car Part)	ความหนาสี Paint Thickness (µm)			
	P1	P2	P3	Average
Rear Wing (RH)	274	198	187	220
Rear Wing (LH)	239	241	251	244
Front Bumper				
Rear Bumper				
Bonnet	334	295	270	300
Roof	195	229	206	210
Boot/Tail Gate	284	357	310	317
