1024/0095-6

Honda CR-V 2.0 S

INSPECTION
BY ONE2CAR

Vehicle Inspection Report

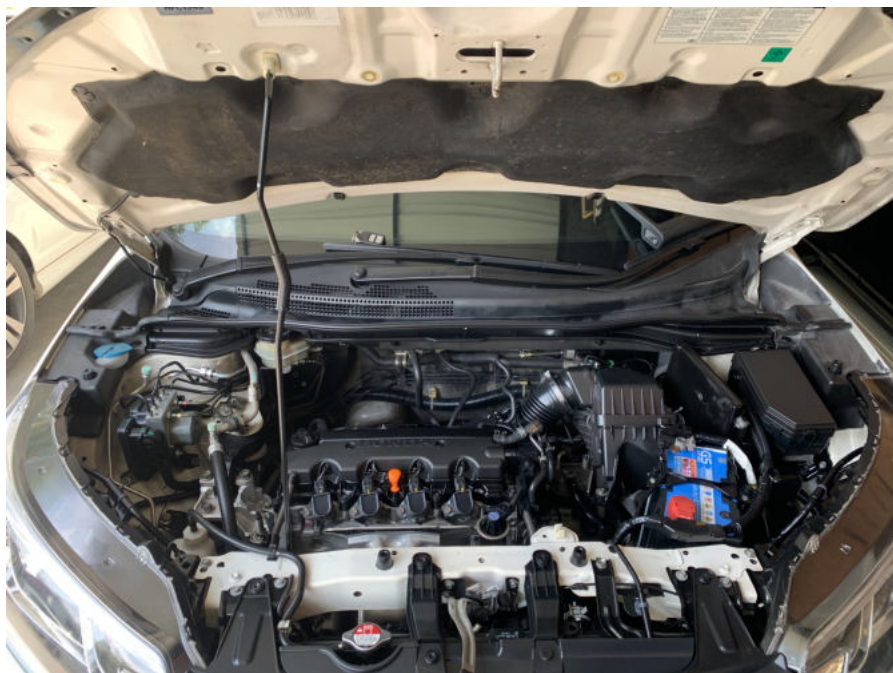
ภาพห้องเครื่อง

Voltage	12.65	V
Rating	400	CCA
Current	400	CCA
Internal resistance	6.99	mΩ
State of Charge	100	%
State of Health	100	%
Status	GREAT

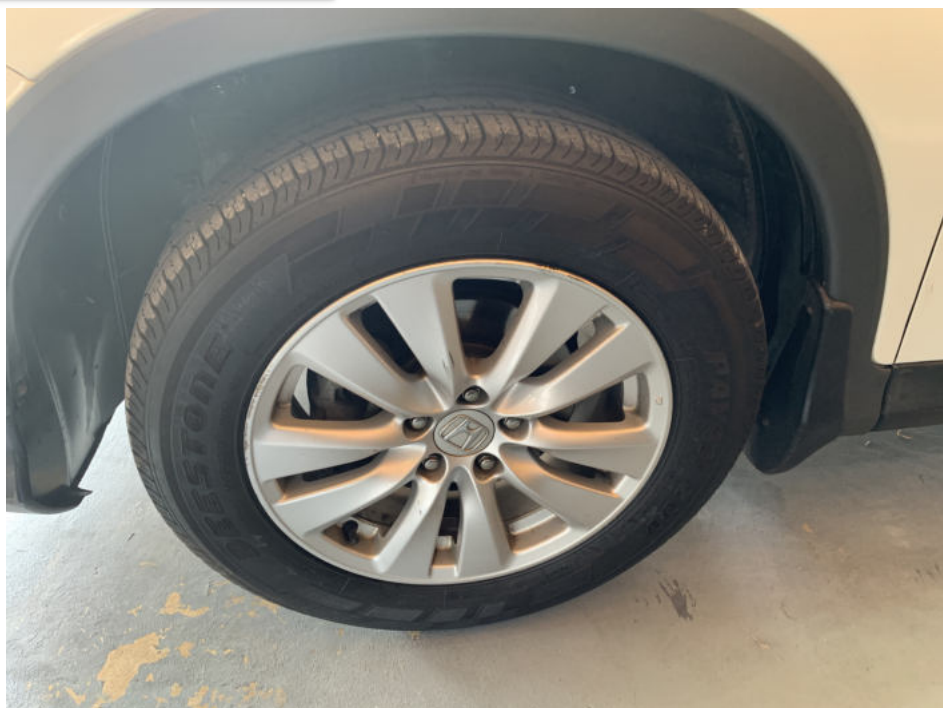
ขอบยาง ล้อ

46/21
