Vehicle Inspection Report

ยี่ห้อ/รุ่น (Make/Model): HONDA CR-V	วันที่ตรวจสอบรถยนต์ (Date of Inspection): 08.03.61
เลขตัวถัง (VIN): MRHRM2830FP102372	เลขคำขอบริการ (Job No.): I018/030-004
เลขเครื่องยนต์ (Engine No.): R20A61303811	Vehicle Picture:

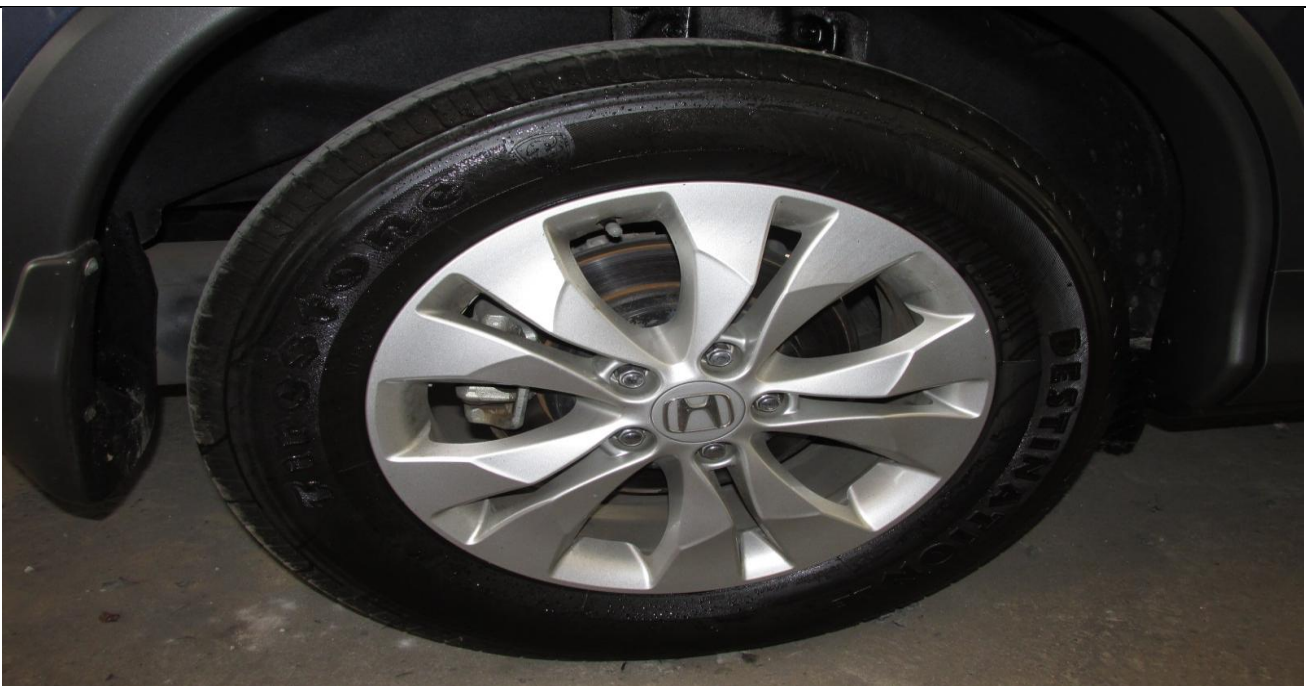
ภาพโดยรวมของยาง ล้อ และ เบรค - Tyres, Wheels & Brakes Visual Details:

จานเบรค Brake Discs (Front/Rear)	ควรเจียจานเบรคครั้งต่อไปที่เปลี่ยนผ้าเบรค
