Vehicle Inspection Report

ยี่ห้อ/รุ่น (Make/Model): LEXUS GS250	วันที่ตรวจสอบรถยนต์ (Date of Inspection): 14.02.61
เลขตัวถัง (VIN): JTHBF1BL605000896	เลขคำขอบริการ (Job No.) : I018/024-005
เลขเครื่องยนต์ (Engine No.): 4GR-0815845	Vehicle Picture:

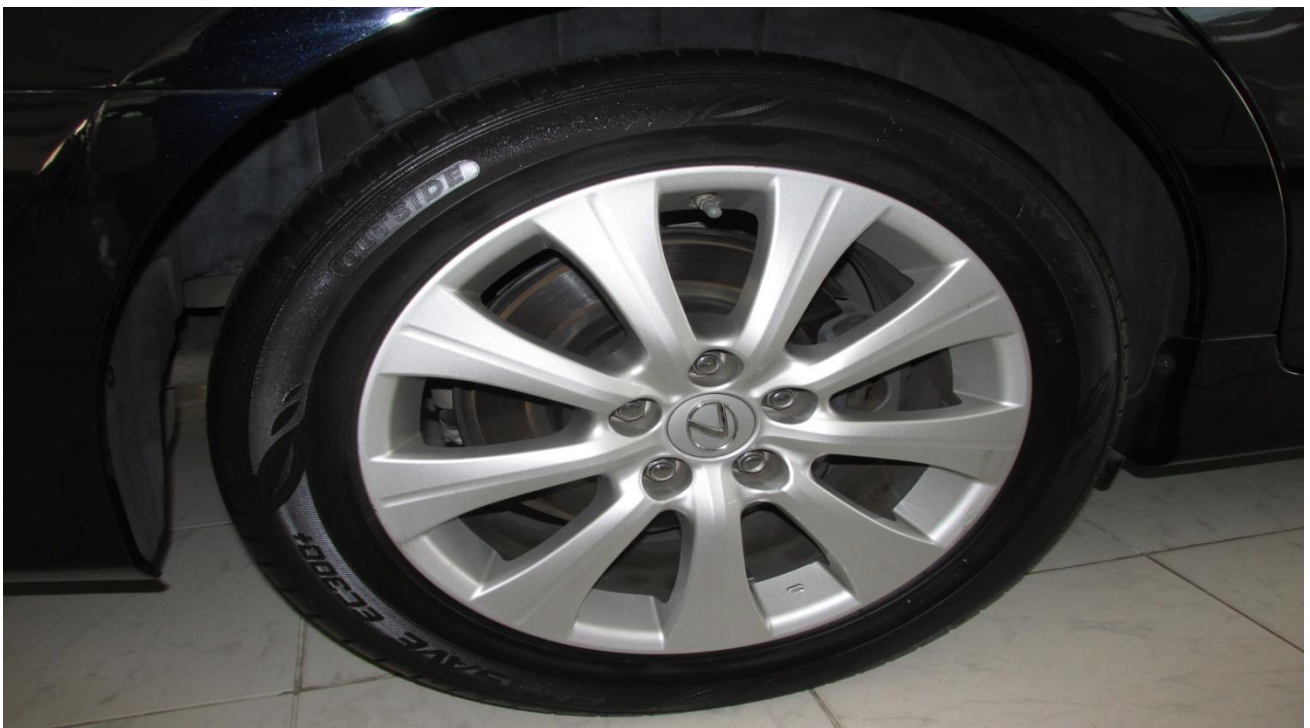
ภาพโดยรวมของยาง ล้อ และ เบรค - Tyres, Wheels & Brakes Visual Details:

จานเบรค Brake Discs (Front/Rear)	ควรเจียจานเบรคครั้งต่อไปที่เปลี่ยนผ้าเบรค
