1024/0166-18

Hyundai H-1 2.5 Deluxe

Apr 25, 2024

Vehicle Inspection Report

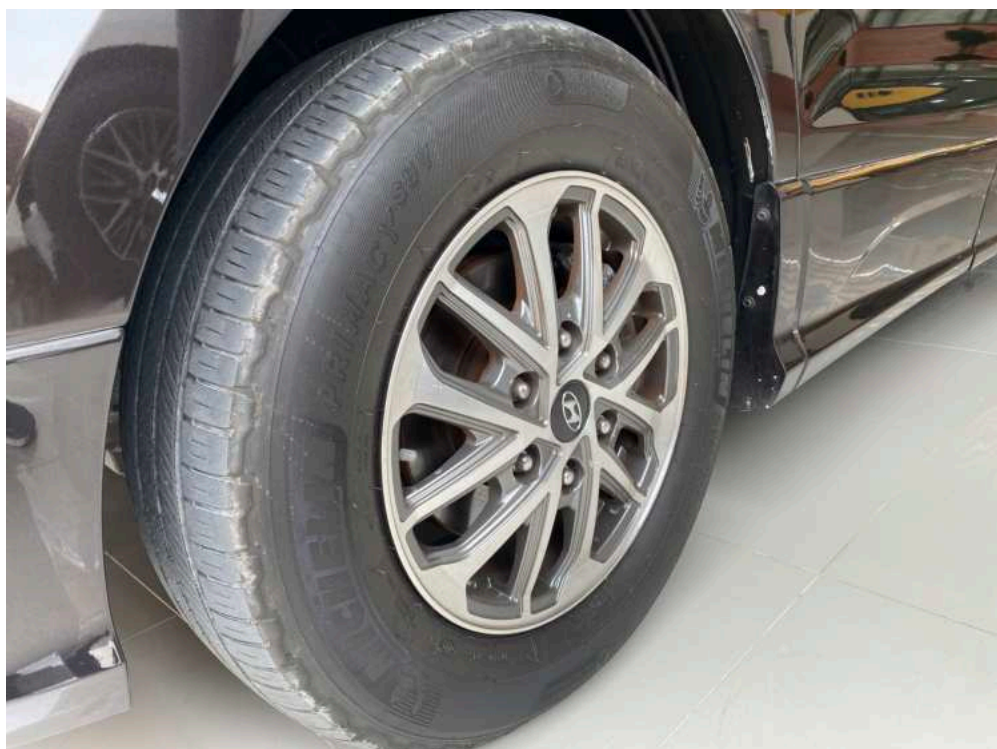
ขอบยาง ล้อ

รายการตรวจ 8 รายการ	สถานะ
5.1 สภาพยางรถยนต์, สัปดาห์/ปี ผลัด Tires Appearance, Year	พอใช้ (Fair)
5.2 สภาพล้อ, ฝาครอบล้อ Wheel Rims Appearance	ดี (Good)
5.3 ล้อและยางอะไหล่ Spare Tire & Rim	ดี (Good)
5.4 คาลิเปอร์เบรก และท่อน้ำมัน Brake Hose Callipers & Pipes	ดี (Good)
5.5 ผ้าดิสเบรก (หน้า/หลัง) Brake Pads (Front/Rear)	ดี (Good)
5.6 จานดิสเบรก (หน้า/หลัง) Brake Discs (Front/Rear)	ดี (Good)
5.7 ทรัมเบรกล้อหลัง Brakes and Drums any No Leakage	ดี (Good)
5.8 การทำงานของเบรกมือ Park Brake function	ดี (Good)

50/19
