Vehicle Inspection Report

ยี่ห้อ/รุ่น (Make/Model): TOYOTA PRIUS	วันที่ตรวจสอบรถยนต์ (Date of Inspection): 23.8.60
เลขตัวถัง (VIN): MRO54RU3008015601	เลขคำขอบริการ (Job No.) : I017/038-013
เลขเครื่องยนต์ (Engine No.): 2ZR-5688809	Vehicle Picture:

ปีผลิต (Build Date): 2013	
สี (Color): ขาว	
เลขไมล์ (Mileage): 117253	
เลขทะเบียน (No. Plate): 3กค 3172	
ทะเบียนหมดอายุ (Registration Expiry): 4 ธ.ค 60	
ชื่อลูกค้า Customer Name: 1.ยนตราภณู	
ที่อยู่ (Address):	
โทรศัพท์ (Tel):	
สถานที่ตรวจสอบรถ (Inspection Place): 1.ยนตราภณู

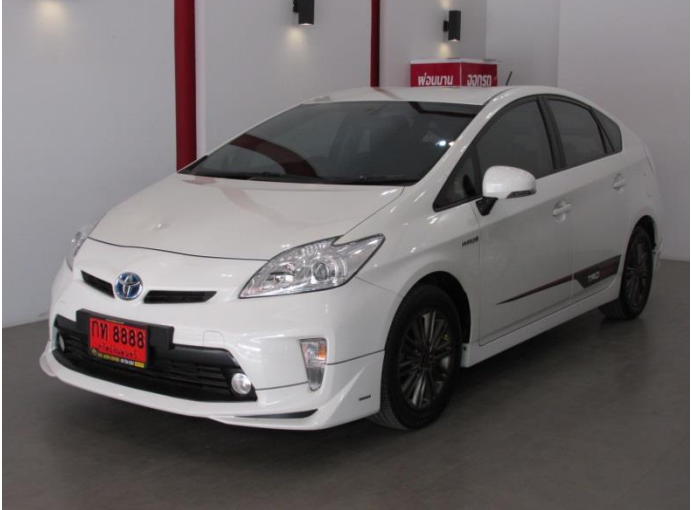
สภาพรถโดยรวม Overall Appearance	ดี

รถสภาพดี โครงสร้างไม่เคยอุบัติเหตุ ไม่เคยจมน้ำและไฟไหม้

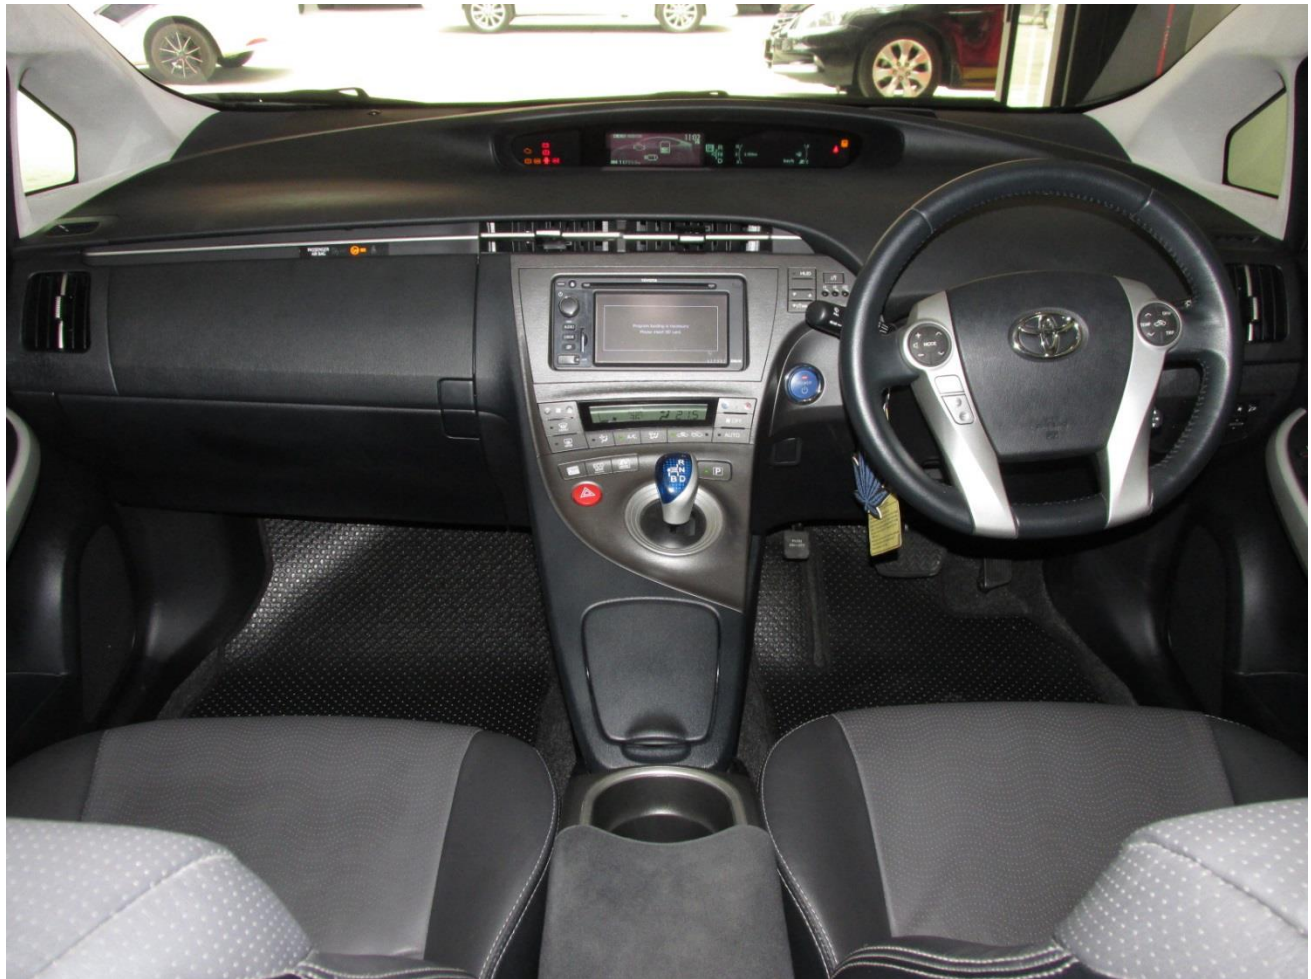
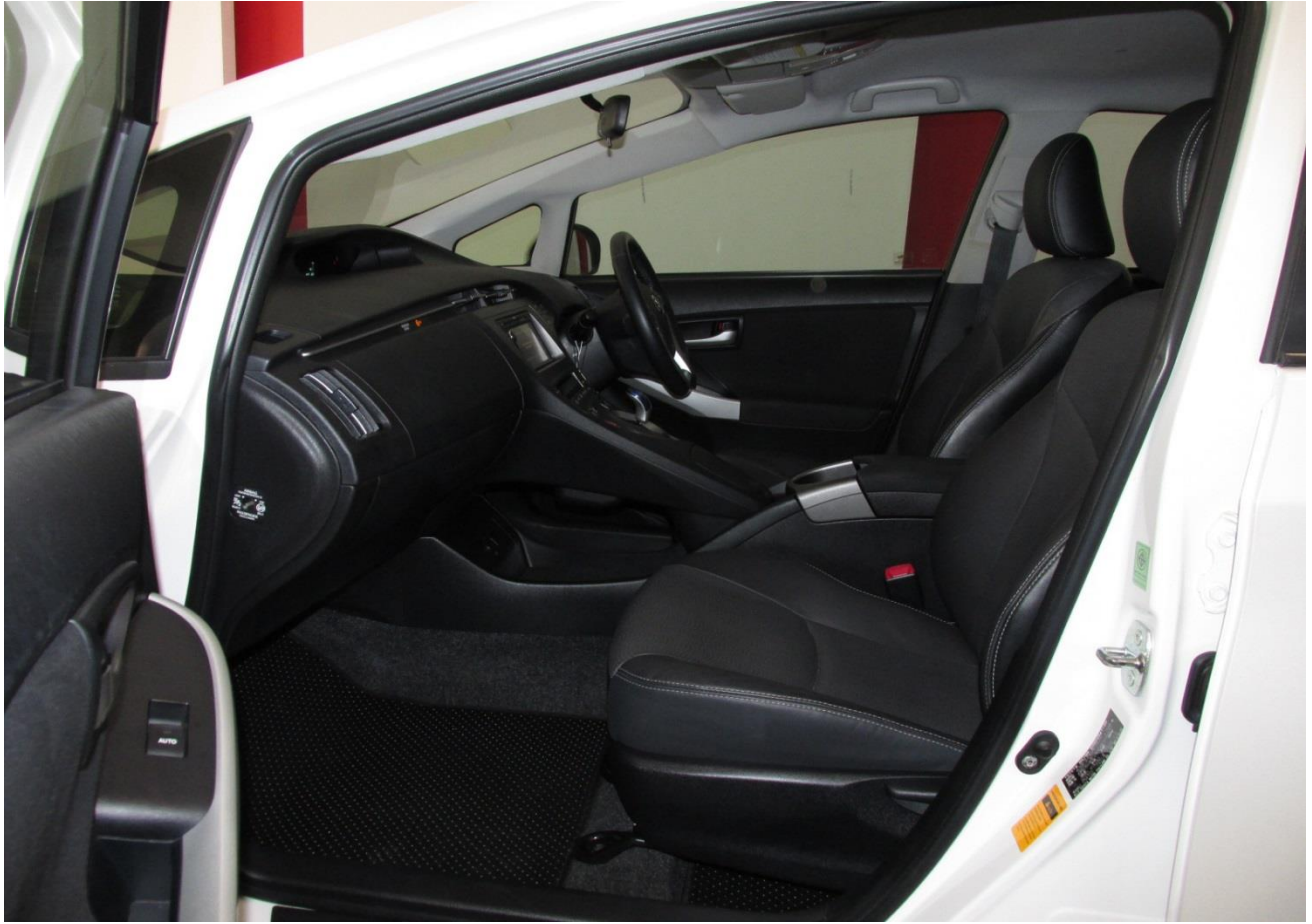
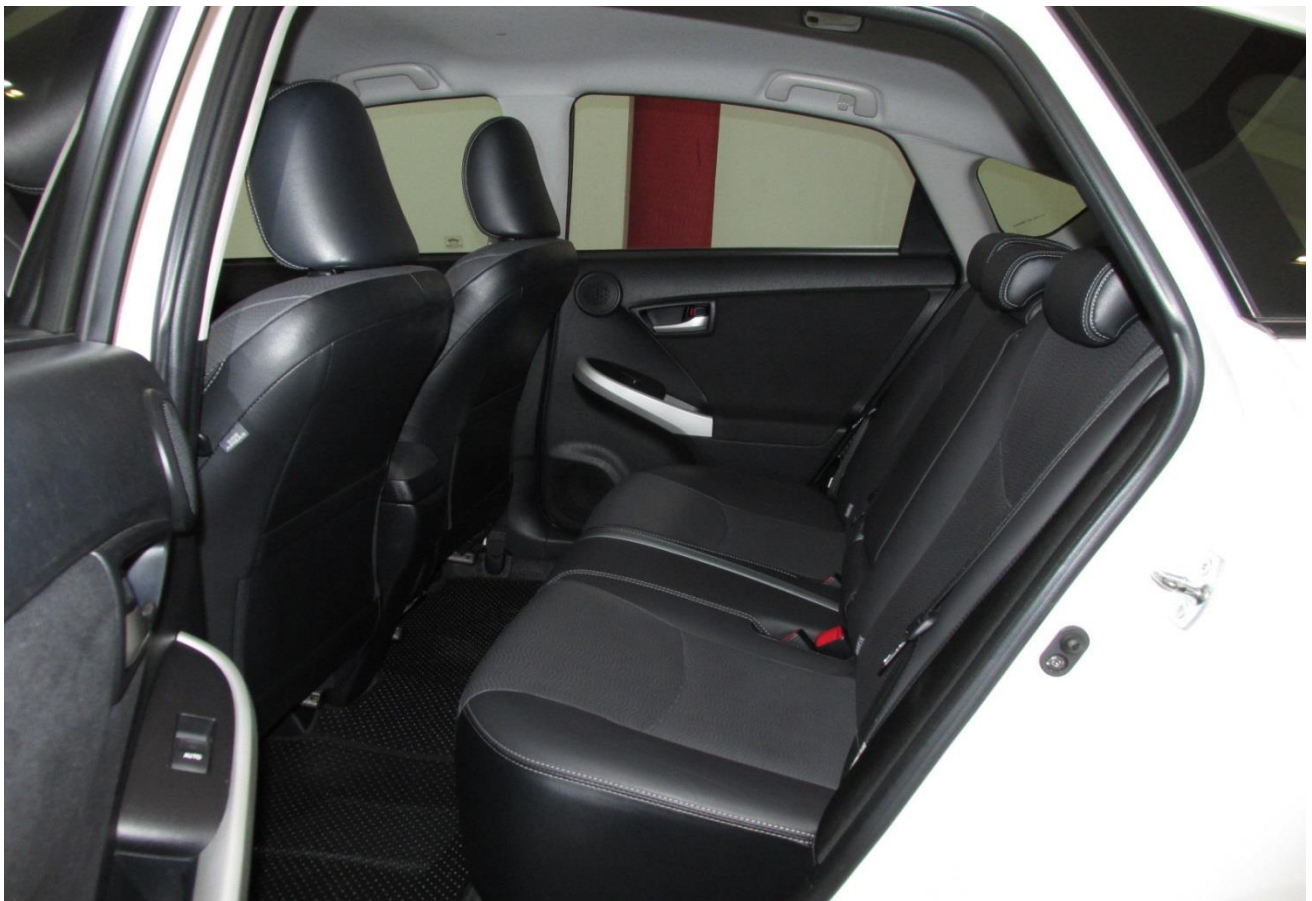
ภาพภายในด้านหน้า หลัง และ จุดบกพร่อง - Interior Visual Details (Front, Rear and/or Defect):

ที่นั่ง สภาพ Seat Appearance	สภาพดีตามอายุการใช้งาน
 	การทำงาน การปรับ และการล็อคเบาะ Seat Adjust functional	ทำงานได้ดี
 	สภาพ รางได้เบาะ Seat slide adjust rail	สภาพดีตามอายุการใช้งาน
 	เข็มขัดนิรภัย Seat Belts	สภาพดีตามอายุการใช้งาน
 	แผงคอนโซล Other Trims	สภาพดีตามอายุการใช้งาน
 	เครื่องเสียงภายในรถ Radio/ Multiplayer	เปิด-ปิด ปกติ
 	ลำโพง Speaker working	ทำงานปกติ
 	ไล่ฝ้ากระจกหลัง Rear Window Demister	สภาพดีไม่พบรอยขาด
 	อุปกรณ์ทำความเย็นและความร้อน Air Condition/Heater	แอร์เย็น ทำงานปกติ
 	ชุดปัดน้ำฝน และระบบฉีดน้ำ Washers & Wipers	ทำงานปกติ
 	แตร Horn	ทำงานปกติ
 	บานพับ และกลอนประตู Doors, Locks & Hinges	สภาพดีเหมาะสมกับอายุการใช้งาน
 	การเปิดประตูจากด้านใน Door Handle (inside)	ทำงานได้ดี
 	สภาพยางขอบประตู Weather Strip	สภาพดีเหมาะสมกับอายุการใช้งาน
 	การทำงานของกระจก Window Operation	ทำงานเปิด-ปิด ปกติ

หน้าปัดและมาตรวัด ปกติ หรือ มีไฟ โชนหรือไม่มี Dash Warning Lights & Gauges	ไม่มีไฟโชน
 	การวินิจฉัยผ่านทาง OBD On-Board Diagnostics (OBD)	ปกติ
 	ไฟส่องสว่าง All Lights	ปกติ
 	สมุดคู่มือรถ Owner's Manual & Service Intervals	มีประจำรถ
 	อื่นๆ เพิ่มเติม เช่น กลิ่น เศษกระดาษ Odor and Other	N/A

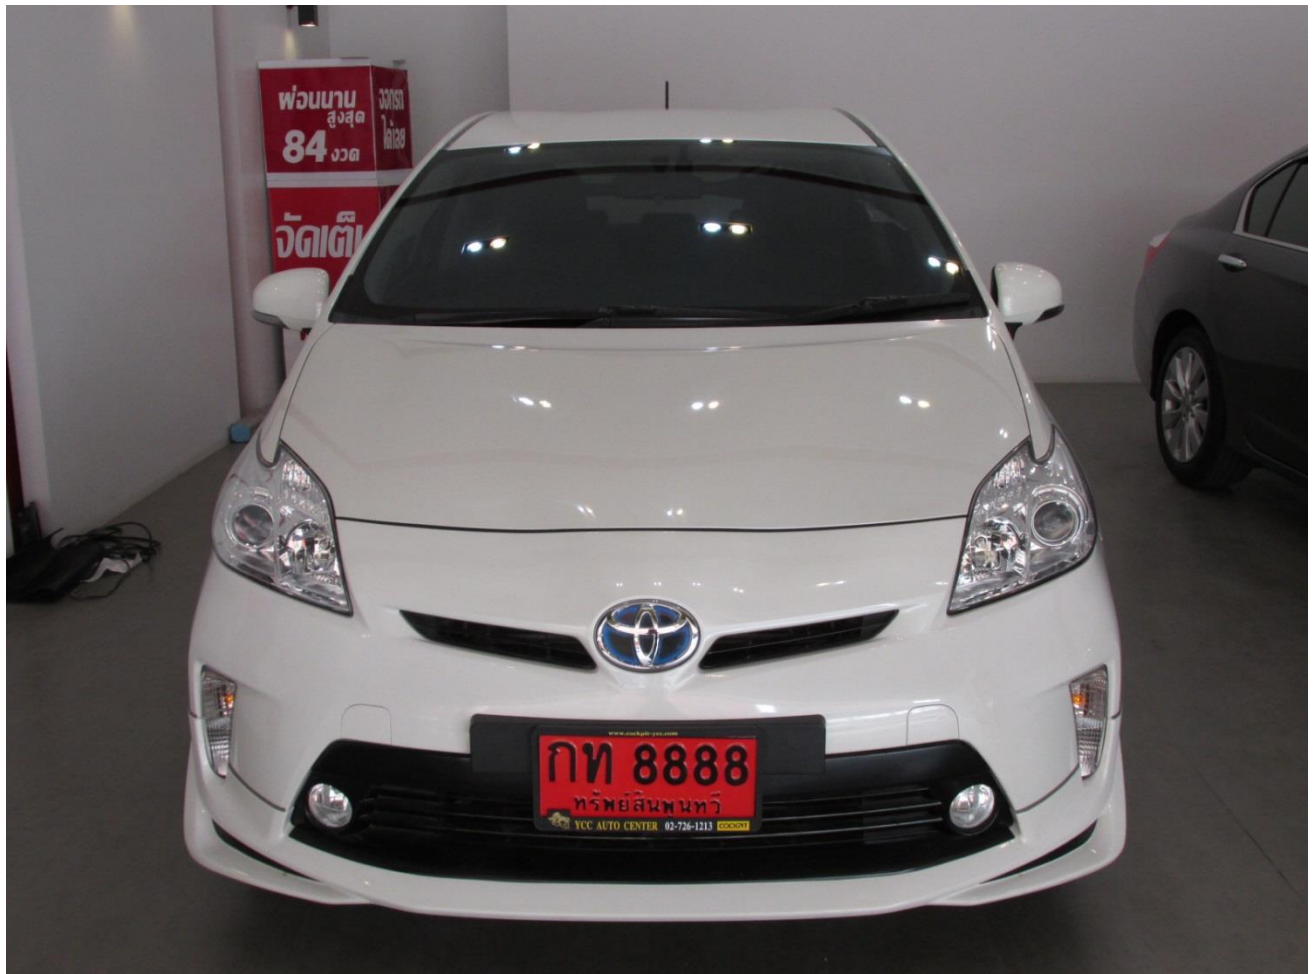
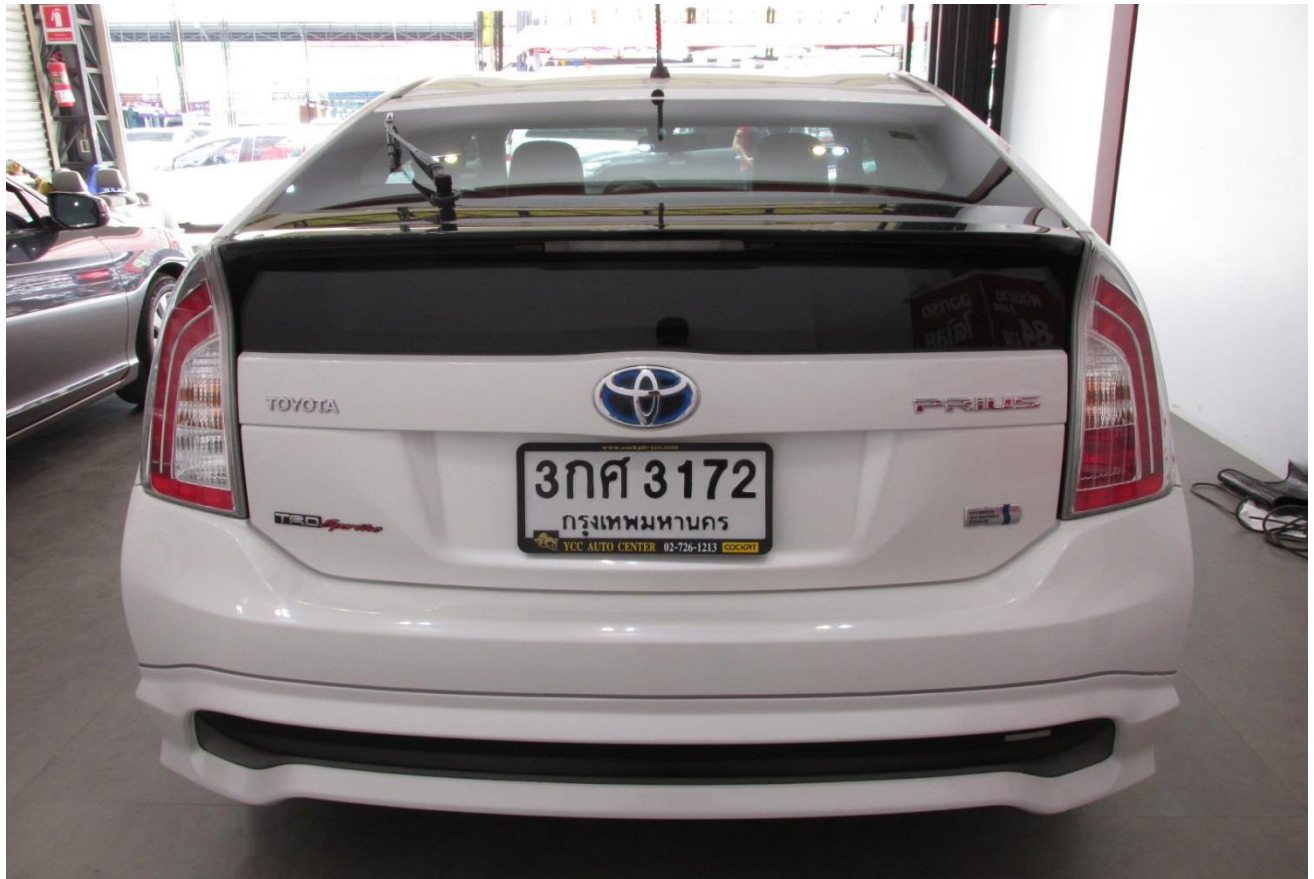
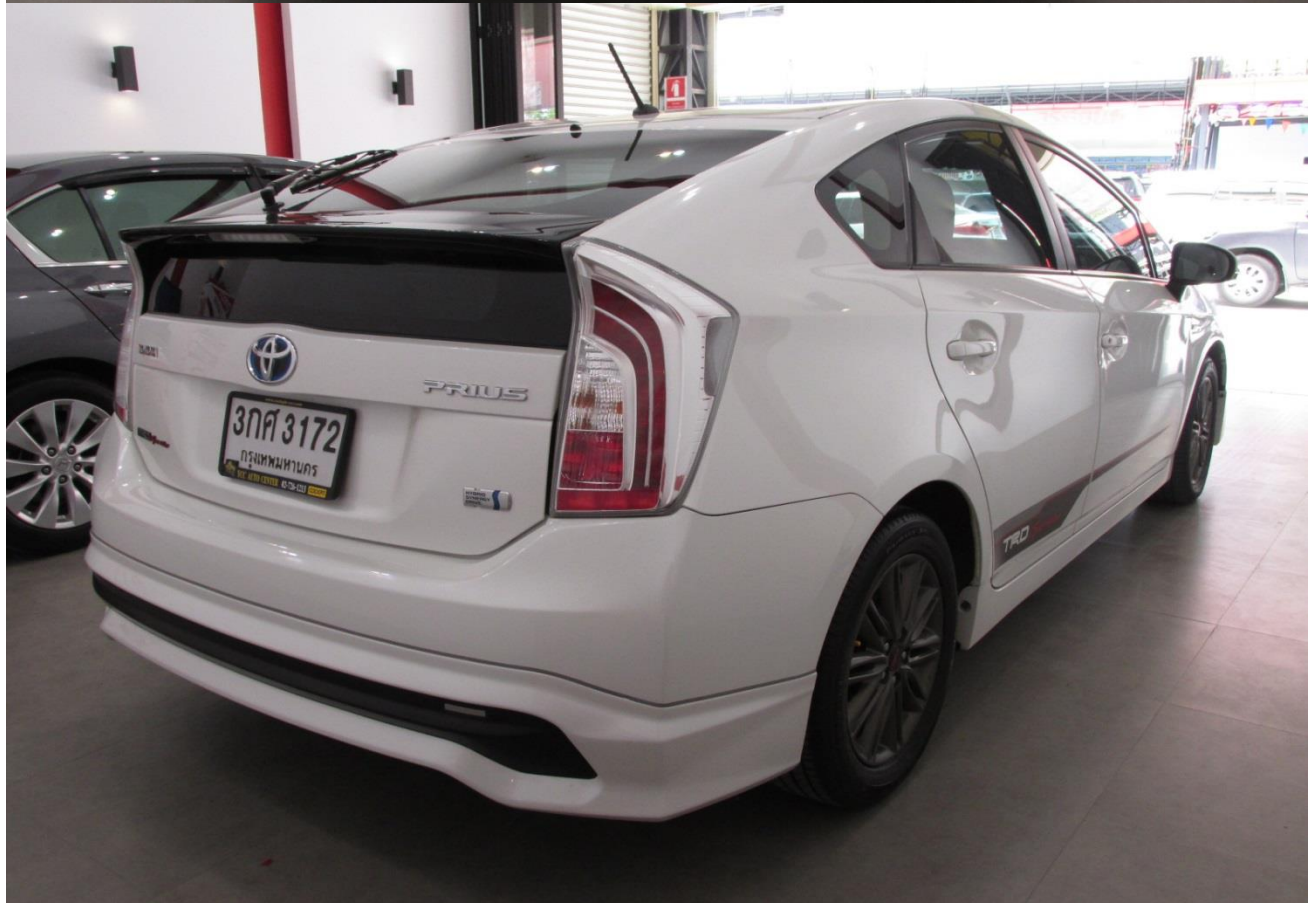
ภาพภายนอก - Exterior Visual Details:

สภาพรวมของโครงสร้างแชสซี Chassis Frames & Members Appearance	สภาพดี

สภาพใต้ท้องรถและอุปกรณ์ใต้ท้องรถ Under Body and Parts Appearance	สภาพดีตามอายุการใช้งาน

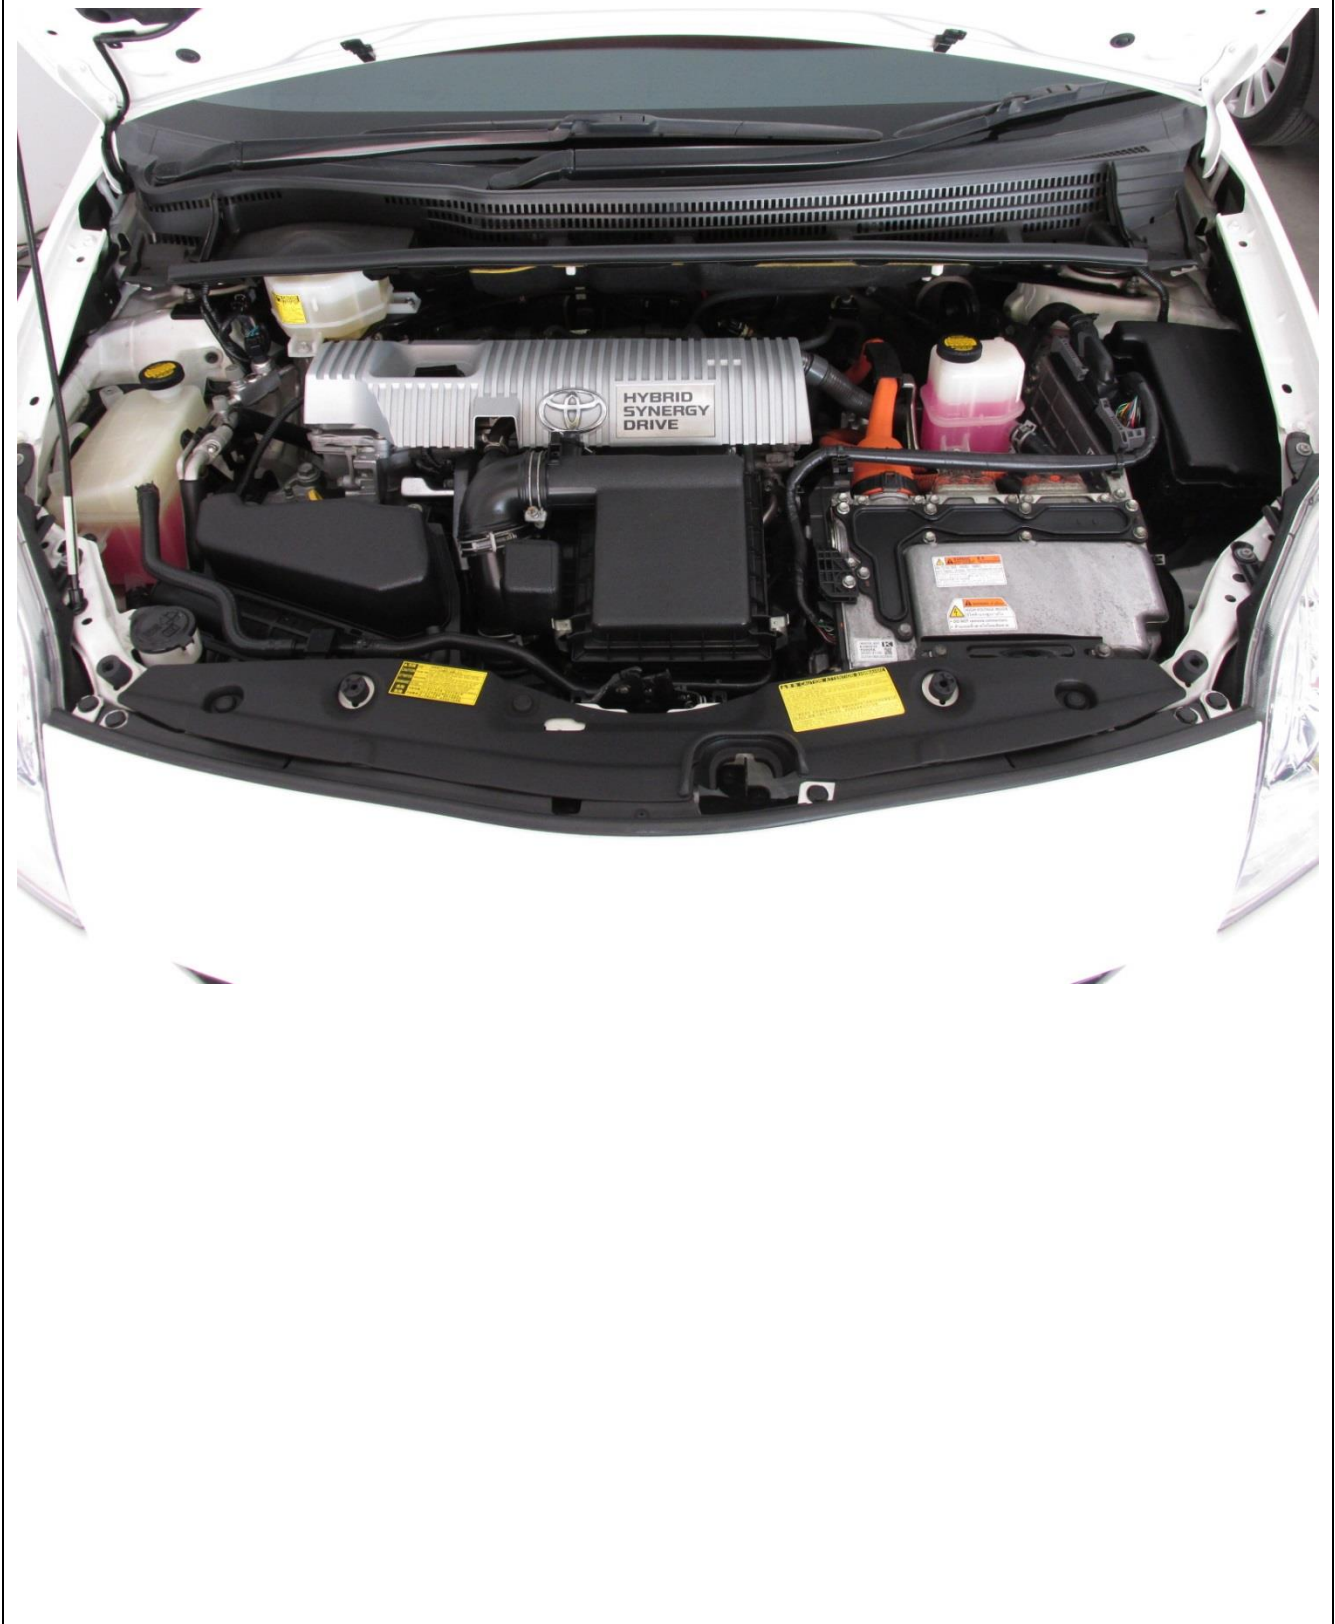
ภาพห้องเครื่อง - Engine Bay Visual Details

เครื่องยนต์ไม่พบการรั่วซึม No any leak on engine	ใช่

การรั่วไหลของน้ำมัน Fluid Leaks	ไม่มี

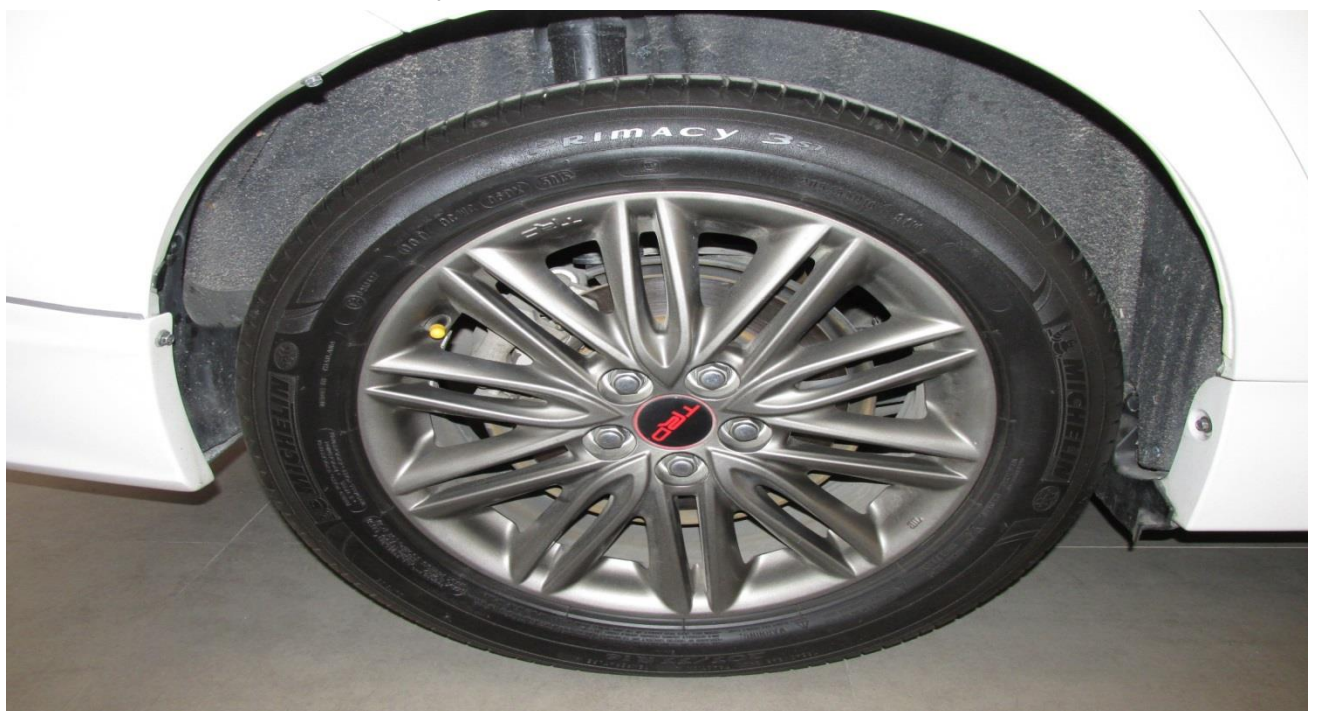
ภาพโดยรวมของยาง ล้อ และ เบรค - Tyres, Wheels & Brakes Visual Details:

สภาพยางรถยนต์, เดือน/ปี ผลิต Tyres Appearance, Year	ปียางผลิต 5015 ยางสภาพดี

ก้ามเบรค และท่อน้ำมัน Brake Hose Callipers & Pipes	สภาพปกติไม่พบการรั่วซึม

ผ้าเบรค (หน้า/หลัง) Brake Pads (Front/Rear)	สภาพดีตามอายุการใช้งาน

จานเบรค Brake Discs (Front/Rear)	ควรเจียจานเบรคครั้งต่อไปที่เปลี่ยนผ้าเบรค
