# Vehicle Inspection Report สรุปผลการตรวจสภาพรถ (Inspection Summary)

เลขคำขอบริการ (Job No.) :: I022/0001-67

Jun 22, 2022

NISSAN TEANA 2.0XL

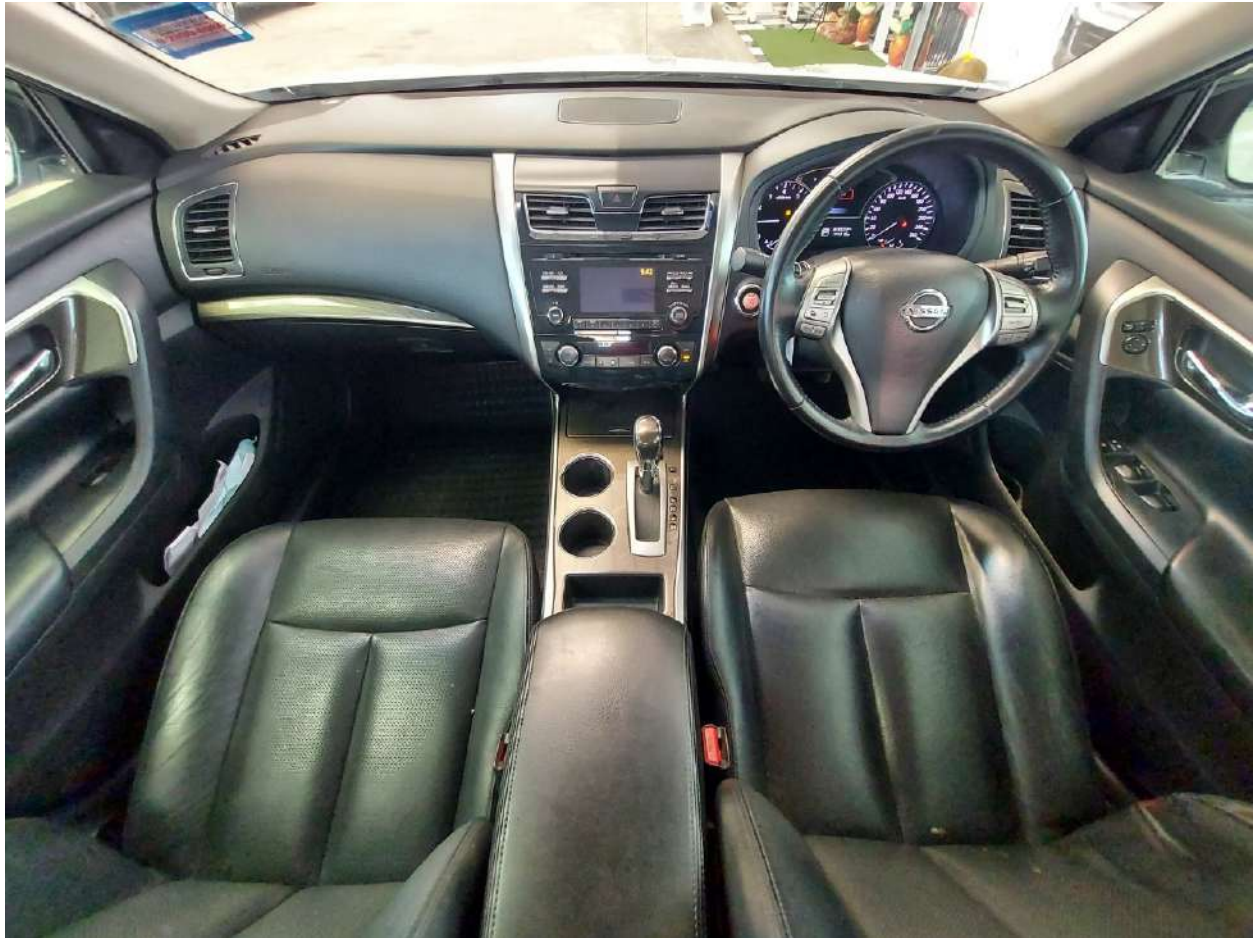
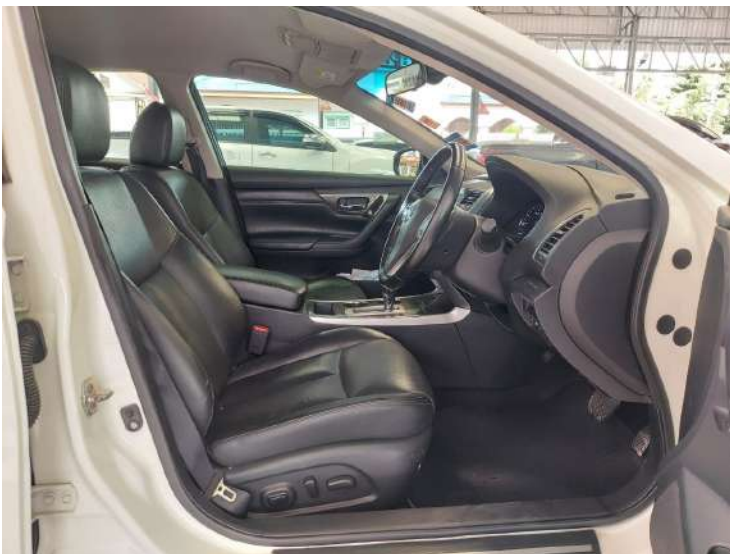
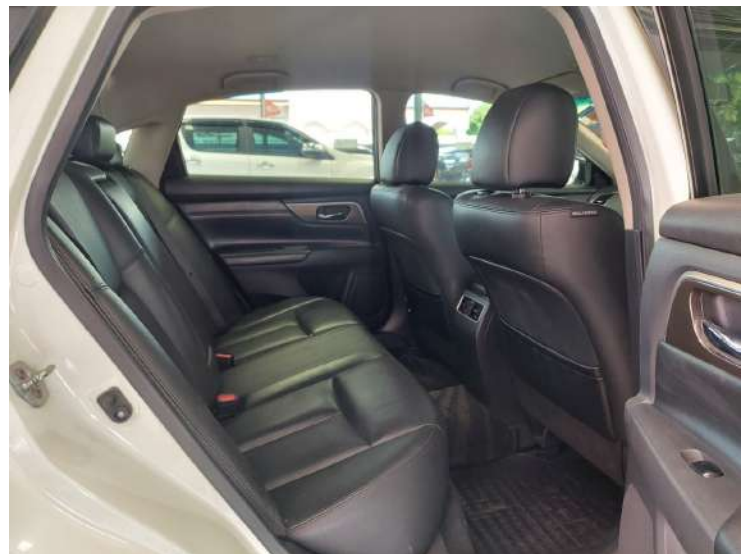
### ภาพภายใน

รถสภาพดี โครงสร้างไม่เคยมีอุบัติเหตุ ไม่เคยจมน้ำ และไฟไหม้

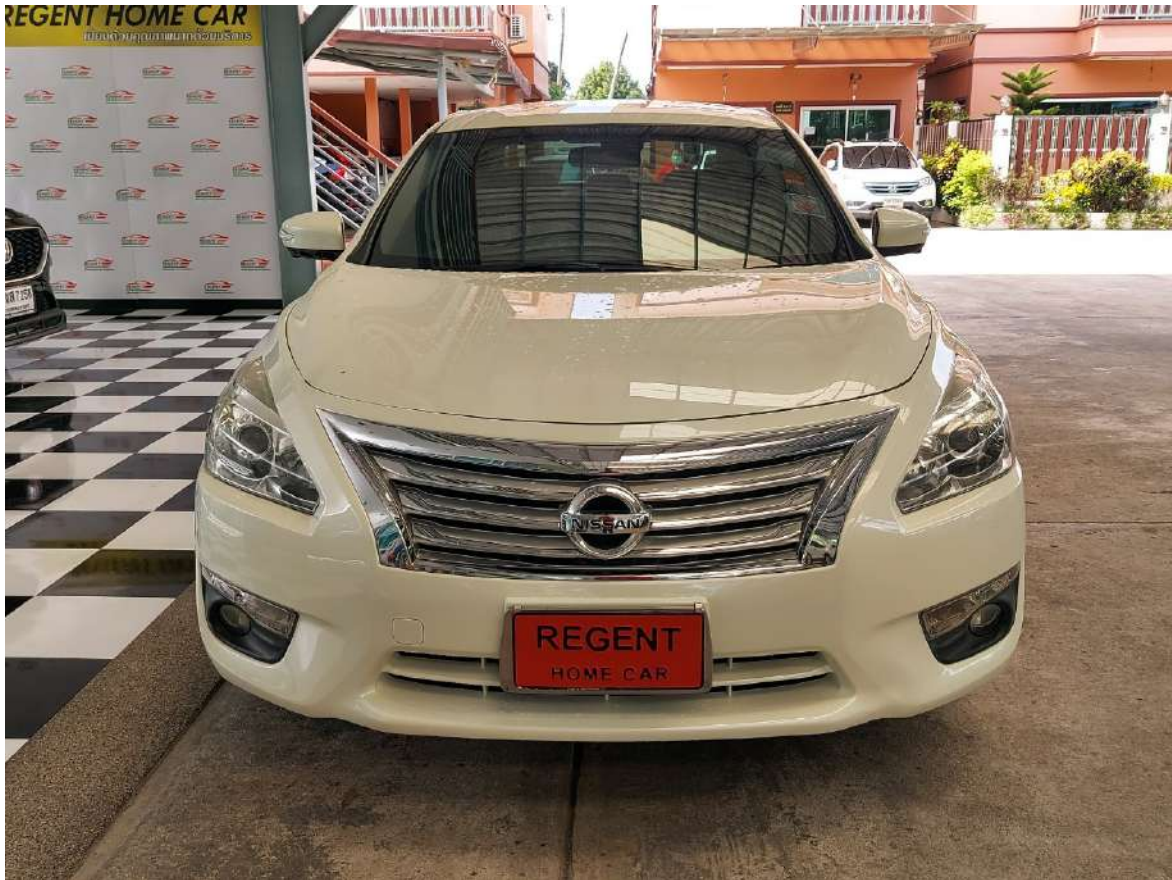
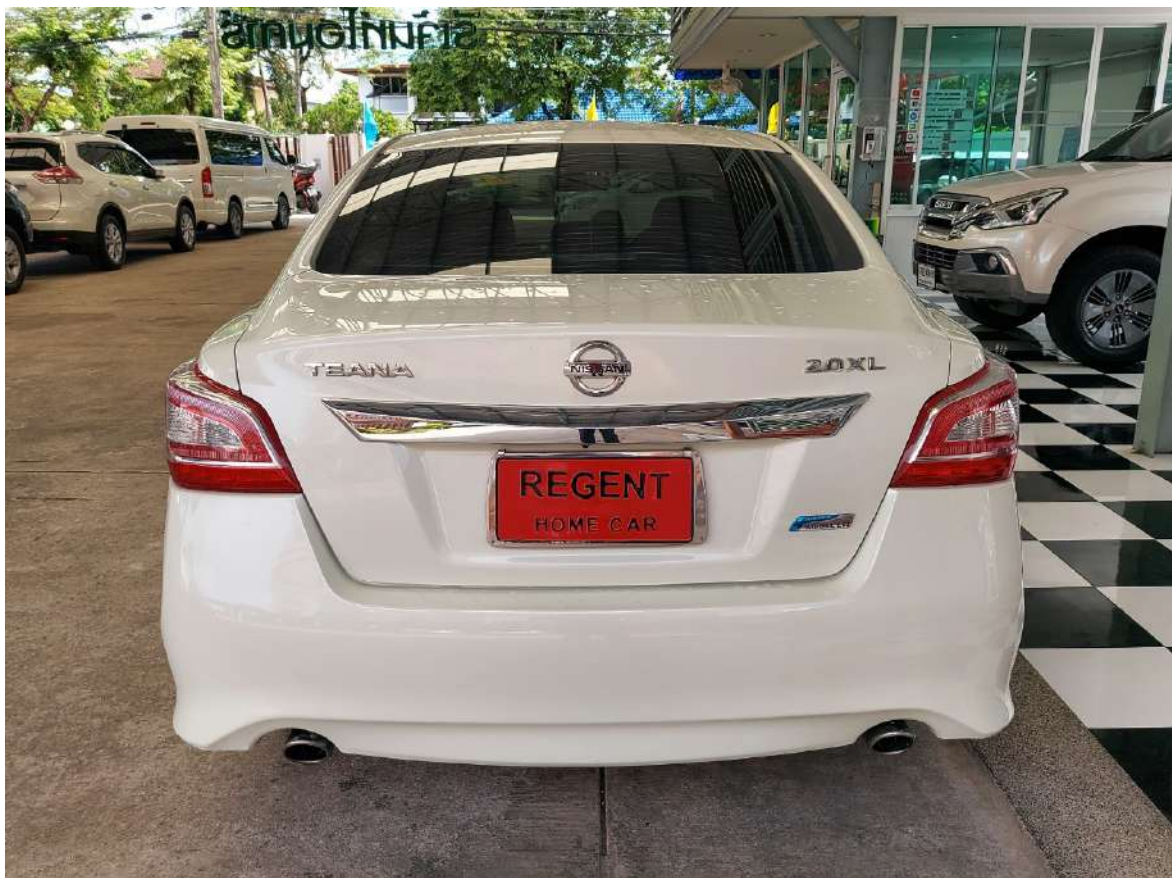
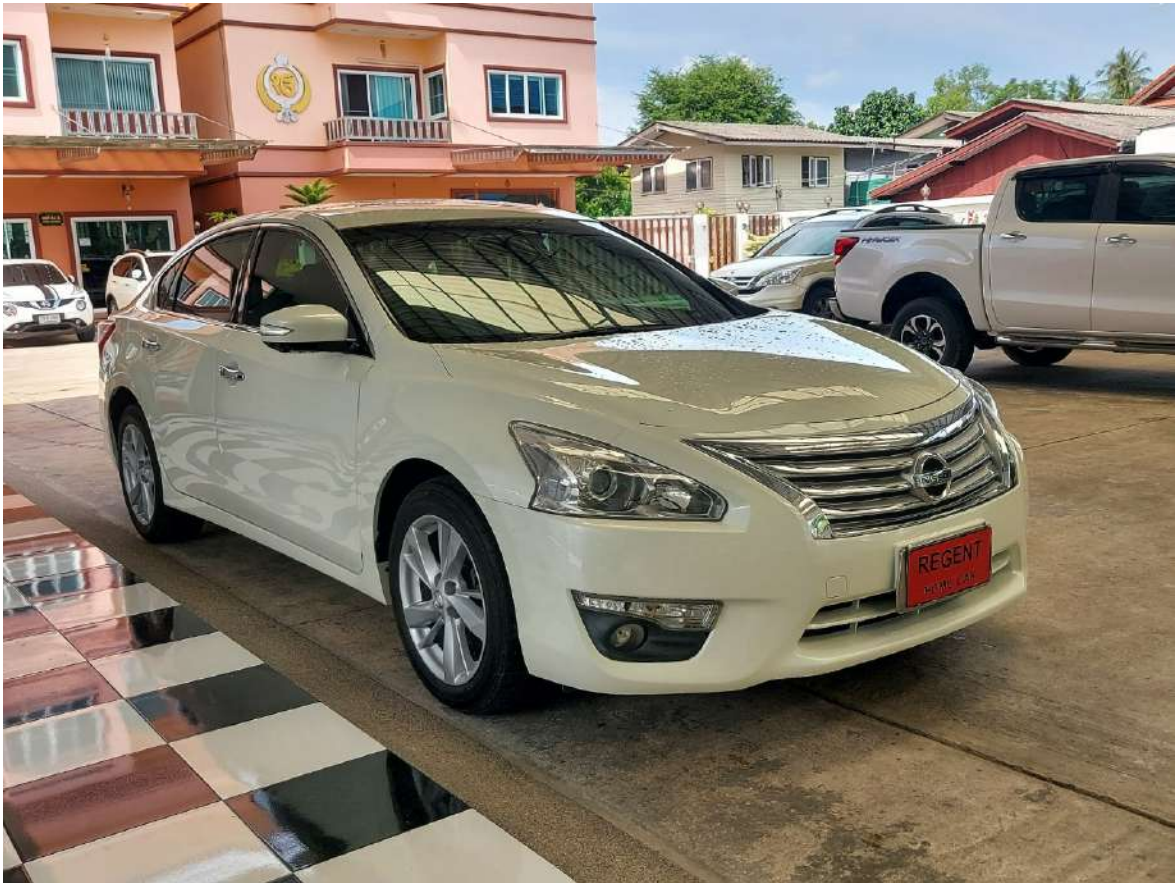
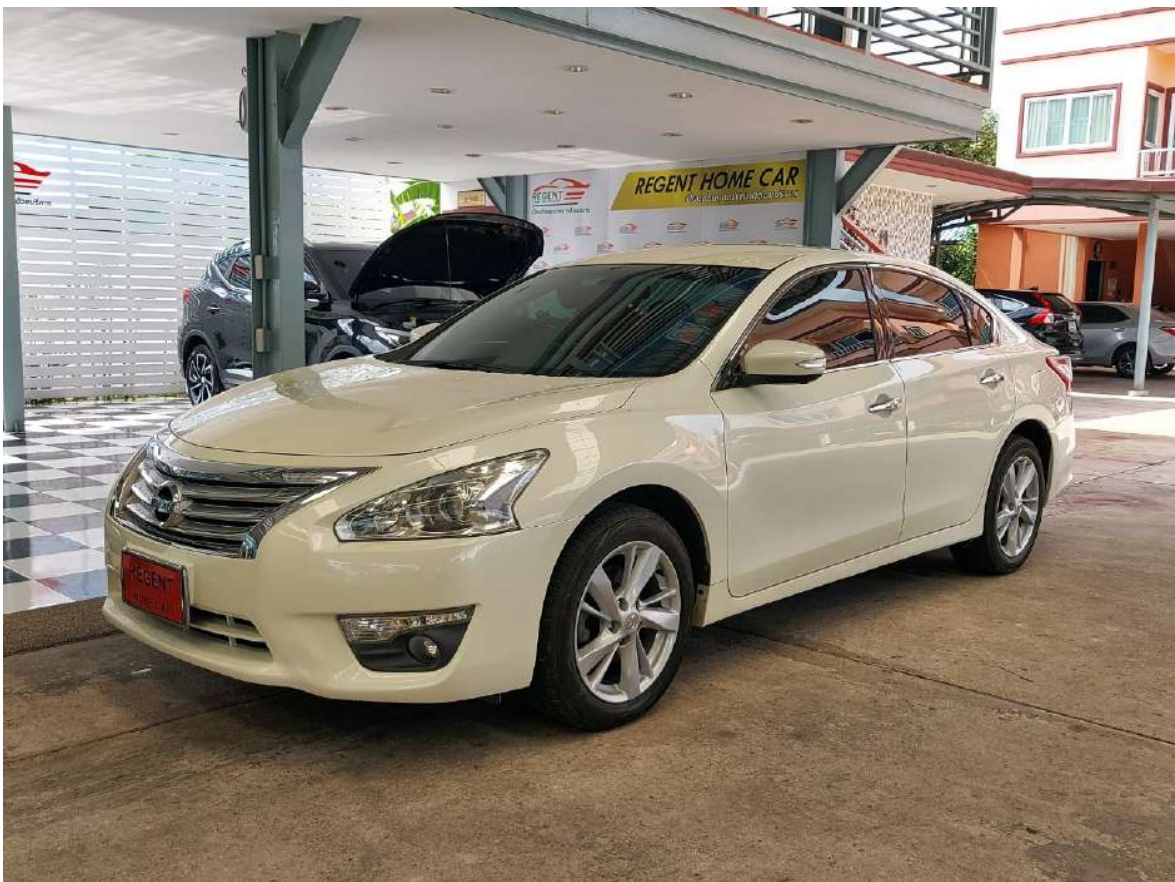
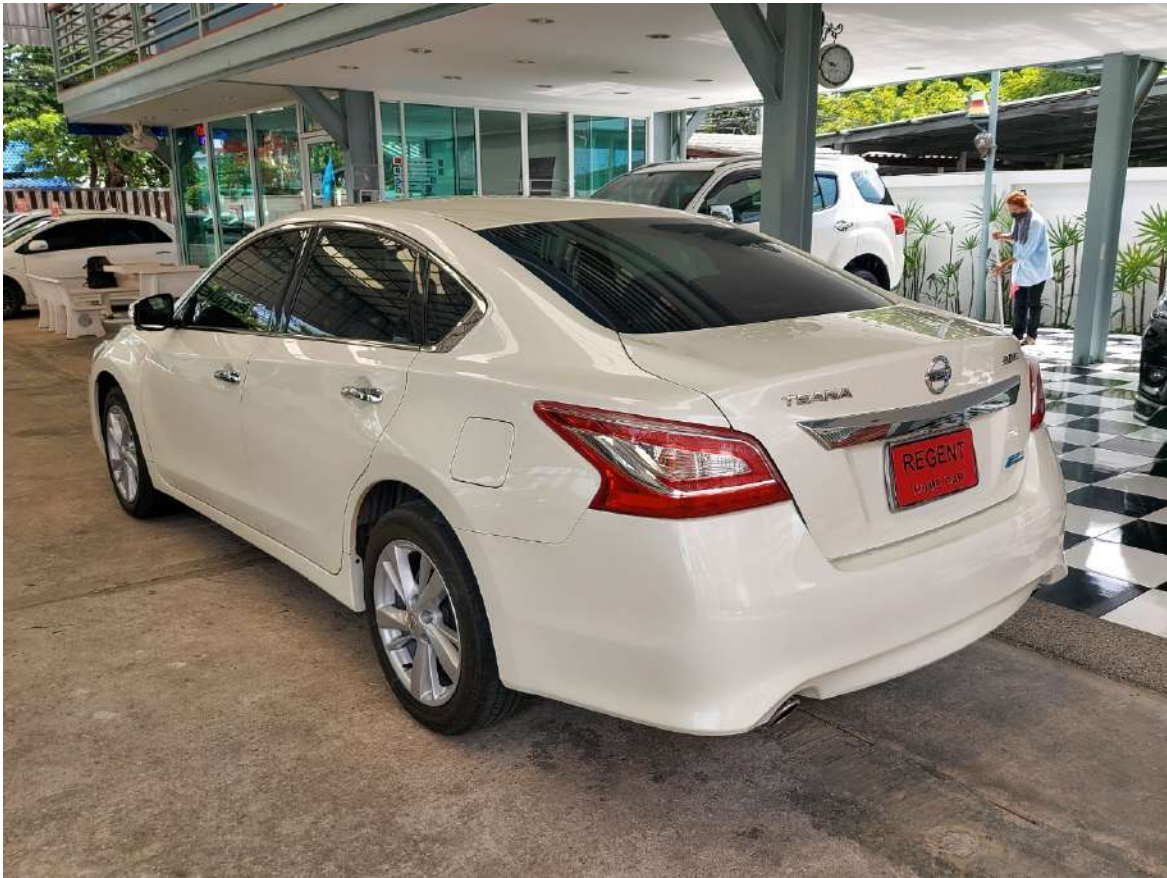
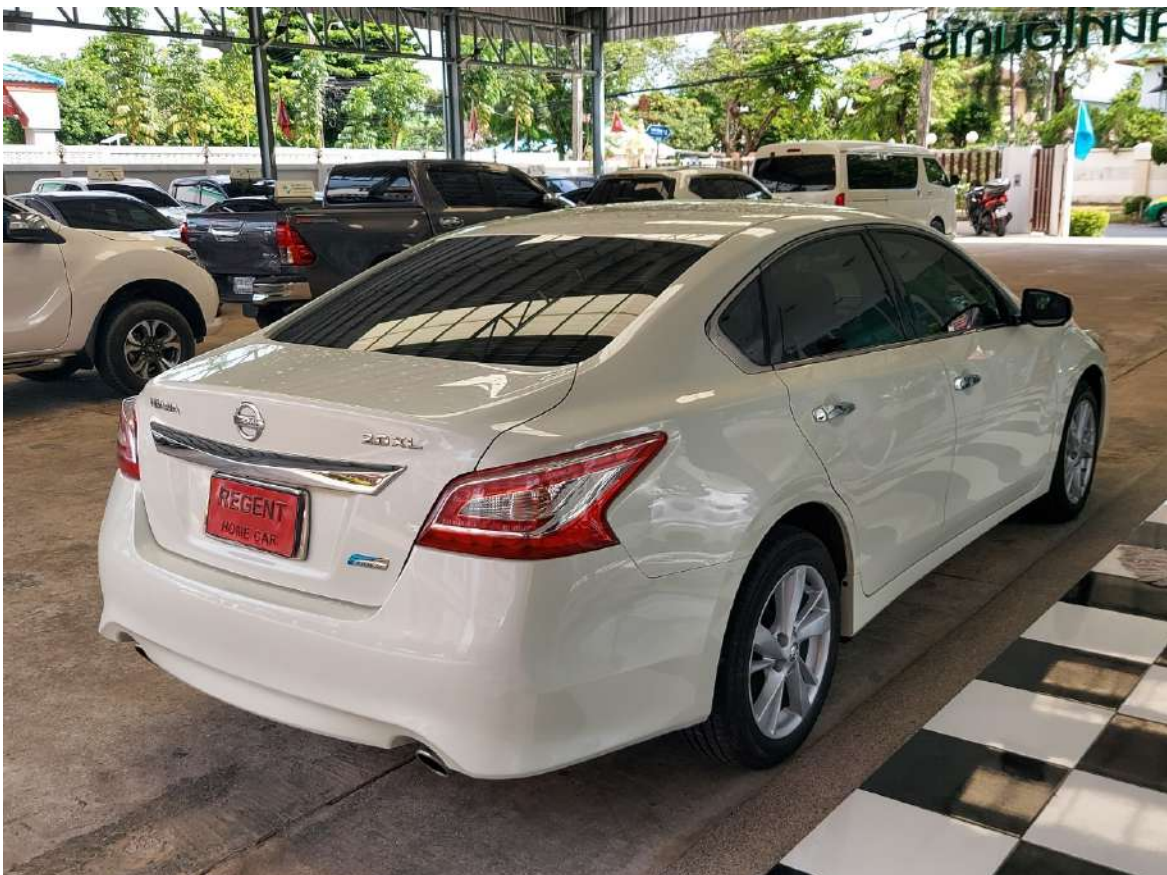
### ภาพภายนอก

รถสภาพดี โครงสร้างไม่เคยมีอุบัติเหตุ ไม่เคยจมน้ำ และไฟใหม่

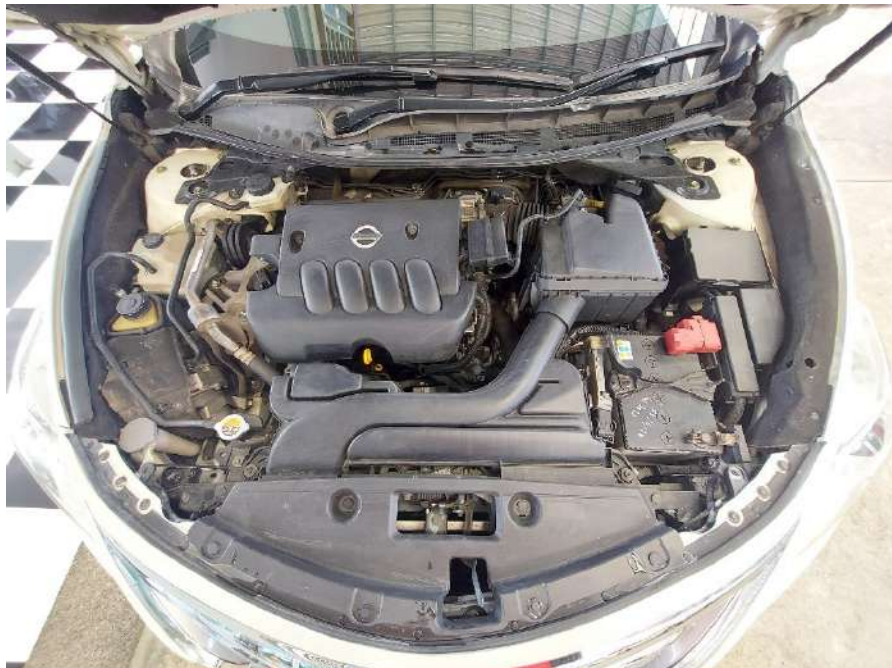
**ภาพห้องเครื่อง**

เครื่องยนต์สมบูรณ์ ไม่มีรอยร้าวซึม

Voltage	12.92	V
Rating	500	CCA
Current	431	CCA
Internal resistance	6.28	mΩ
State of Charge	100	%
State of Health	72	%
Status	GOOD

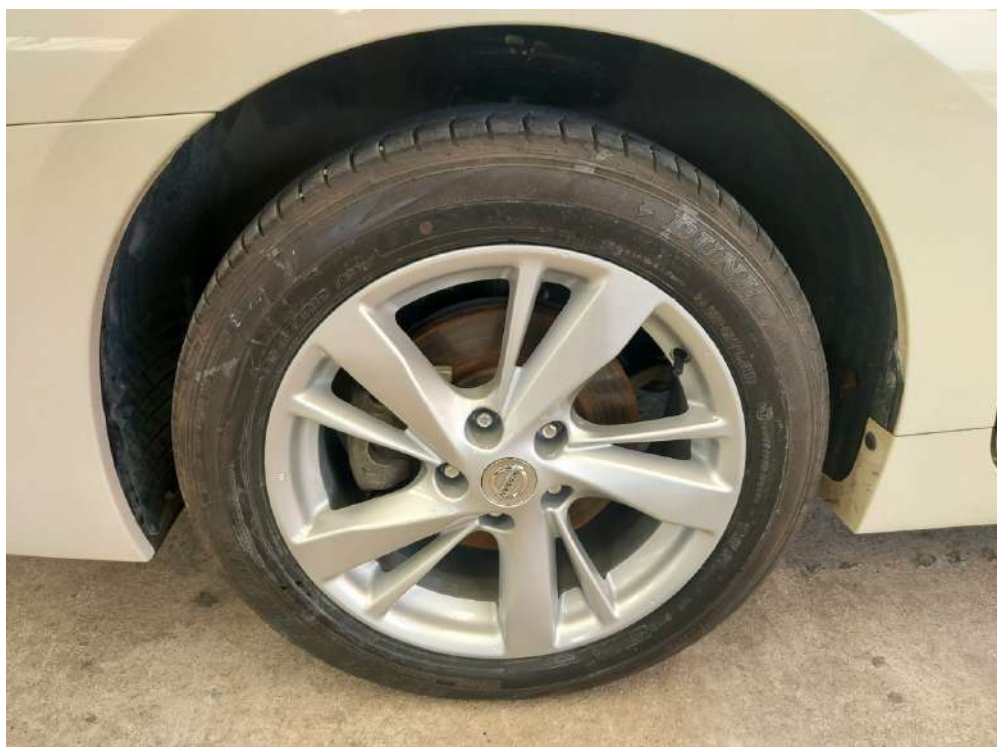
#### ขอบยาง ล้อ

ยางสภาพดี ปี1821
