# Vehicle Inspection Report

## สรุปผลการตรวจสอบ (Inspection Summary)

ยี่ห้อ/รุ่น (Make/Model): BMW 730Li	วันที่ตรวจสอบรถยนต์ (Date of Inspection): 14.2.61
เลขตัวถัง (VIN): MMFKB25080C349650	เลขคำขอบริการ (Job No.): I018/0018-018
เลขเครื่องยนต์ (Engine No.): 04708168	Vehicle Picture:

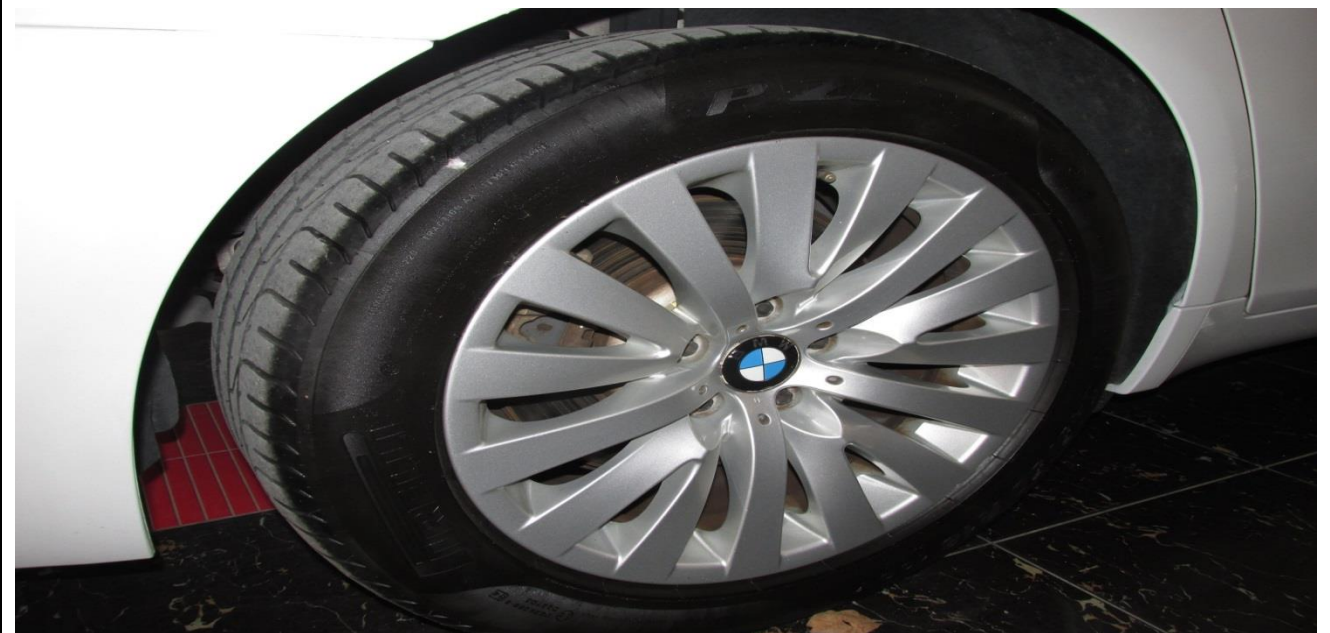
### ภาพโดยรวมของยาง ล้อ และ เบรค - Tyres, Wheels & Brakes Visual Details:

สภาพยางรถยนต์, เดือน/ปี ผลิต Tyres Appearance, Year	ปียางผลิต 3115 ยางสภาพดี
 	สภาพล้อรถ Wheel Rims Appearance	สภาพดีตามอายุการใช้งาน
 	ยางอะไหล่ และล้อ Spare Tyre & Rim	มีประจำรถ
 	ก้ามเบรค และท่อน้ำมัน Brake Hose Callipers & Pipes	สภาพปกติไม่พบการรั่วซึม
 	ผ้าเบรค (หน้า/หลัง) Brake Pads (Front/Rear)	สภาพดีตามอายุการใช้งาน
 	จานเบรค Brake Discs (Front/Rear)	ควรเจียจานเบรคครั้งต่อไปที่เปลี่ยนผ้าเบรค
 	ดรัมเบรคล้อหลัง Brakes and Drums any No Leakage	N/A
 	การทำงานของเบรคมือ Park Brake function	ระยะเวลาการทำงานปกติ
 	คำแนะนำอื่นๆ Other	N/A
