เลขคำขอบริการ (Job No.) :

HONDA CR-V 1.6 DT E

15 มี.ค. 2023

Vehicle Inspection Report สรุปผลการตรวจสอบสภาพรถ (Inspection Summary)

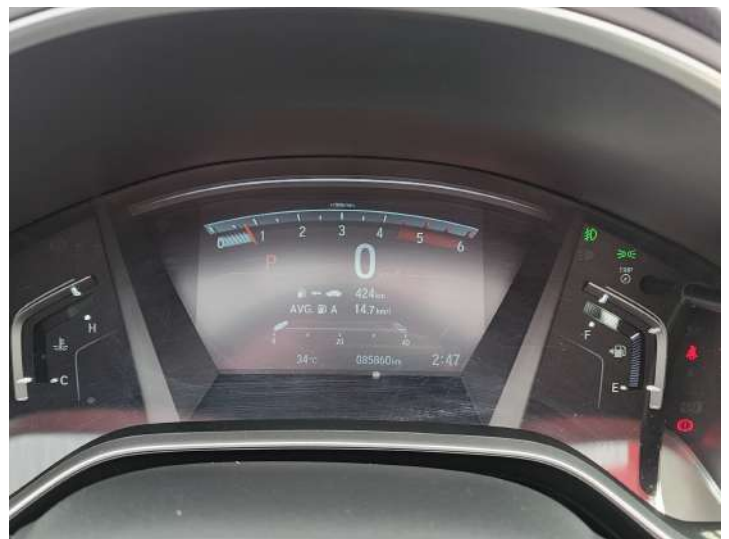
รูปเลขไมล์ (Mileage Picture) :

85860

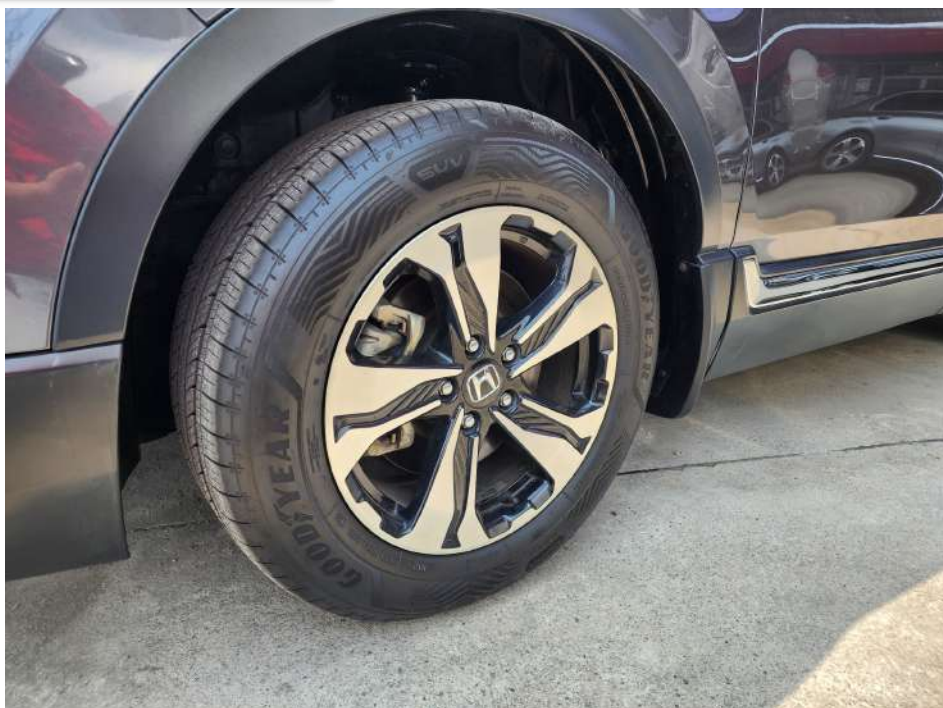
ขอบยาง ล้อ

03/22

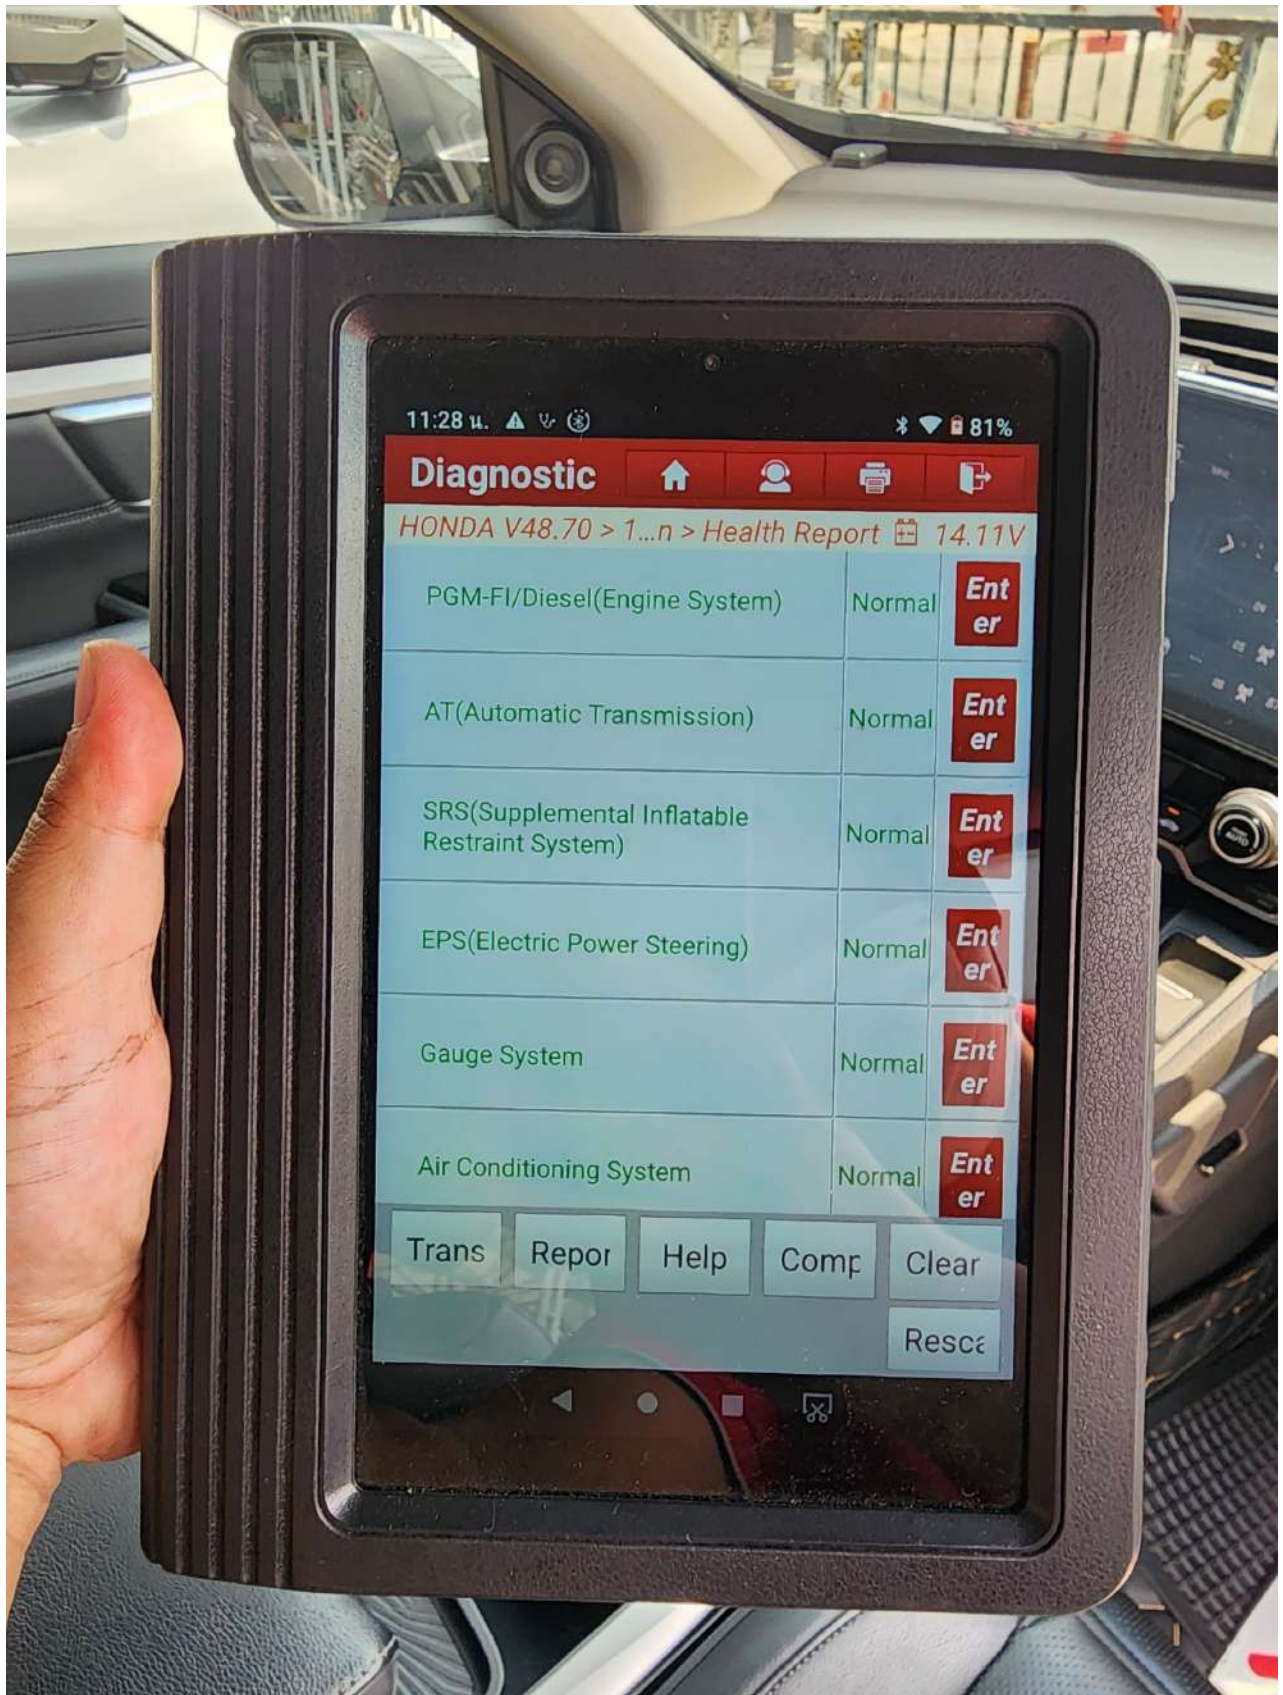
ภาพ OBD

2.17 การวินิจฉัยผ่านทาง OBD2 On-Board Diagnostics (OBD)

ดี (Good)
