Vehicle Inspection Report

ยี่ห้อ/รุ่น (Make/Model): FORD RANGER	วันที่ตรวจสอบรถยนต์ (Date of Inspection): 23.1.61
เลขตัวถัง (VIN): MN8UMF080GW560419	เลขคำขอบริการ (Job No.) : I017/0104-017
เลขเครื่องยนต์ (Engine No.): P4AT2185235	Vehicle Picture:

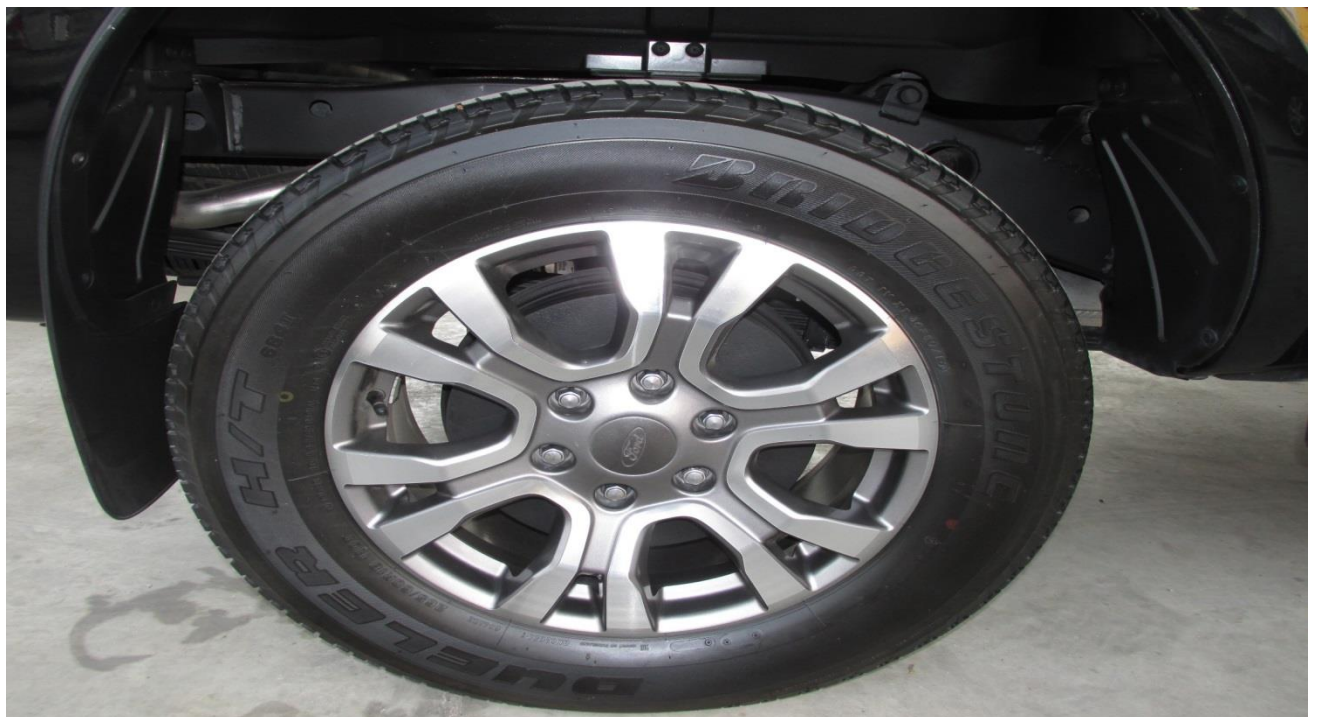
ภาพโดยรวมของยาง ล้อ และ เบรค - Tyres, Wheels & Brakes Visual Details:

สภาพยางรถยนต์, เดือน/ปี ผลิต Tyres Appearance, Year	ปียางผลิต 0716 ยางสภาพดี

จานเบรค Brake Discs (Front/Rear)	ควรเจียจานเบรคครั้งต่อไปที่เปลี่ยนผ้าเบรค
