I024/0143-18

Mitsubishi Triton 2.5 SINGLE GL

May 16, 2024

# Vehicle Inspection Report สรุปผลการตรวจสภาพรถ (Inspection Summary)

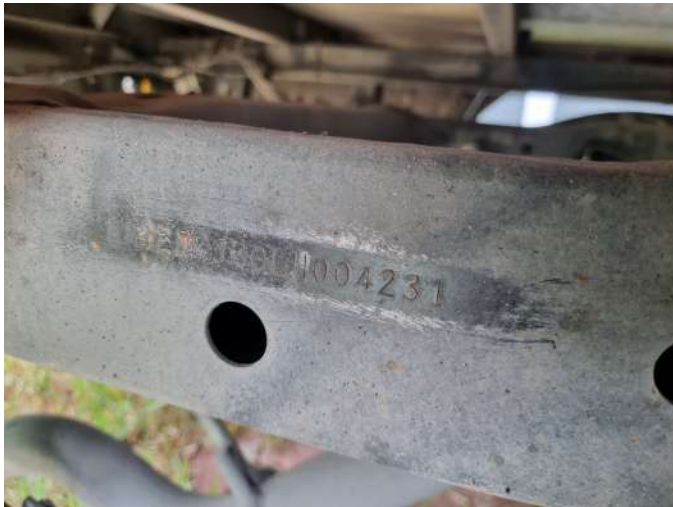
## รูปเลขตัวถัง (VIN Picture): ▾

- ✓ แผ่นเพลทเลขตัวถังมองเห็นได้ชัดเจน
- ✓ ชิ้นส่วนประกอบตัวถังรถ ผ่านการวัดค่าความหนาของสีแล้ว
- ✓ สีรถตรงตามเสาเสาอากาศจดทะเบียน

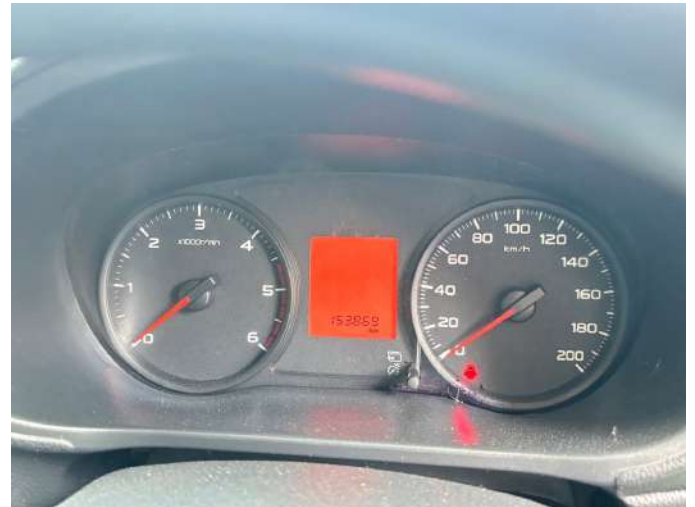
## รูปเลขไมล์ (Mileage Picture) :

153869

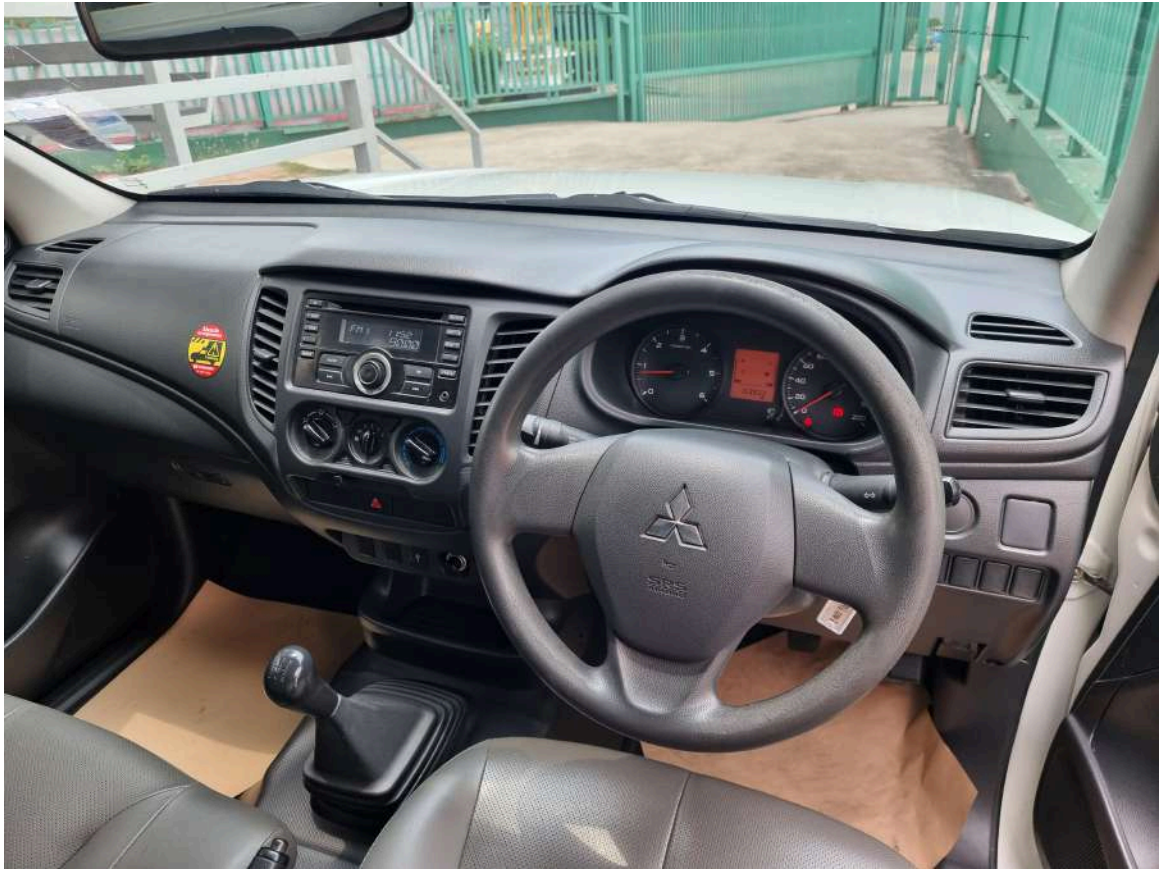
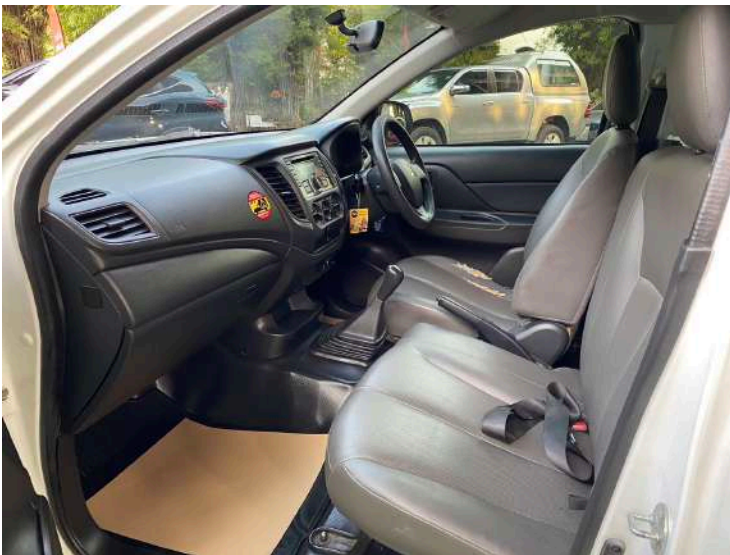
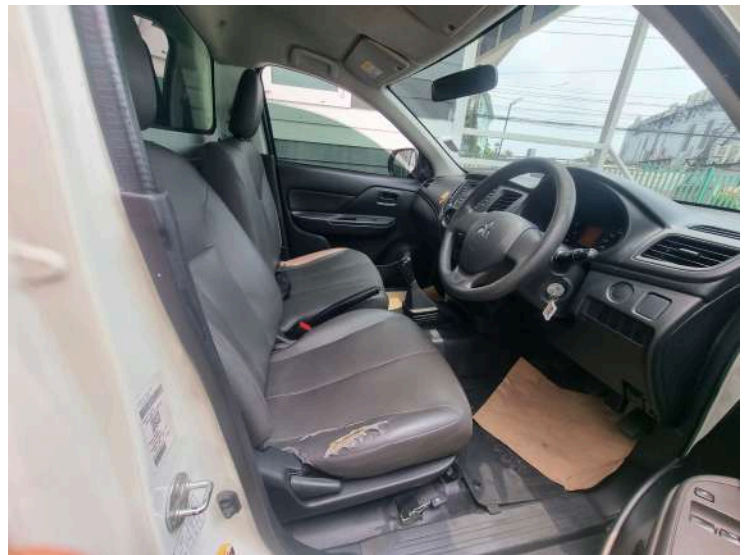
## ภาพภายใน

ประเมินสภาพรวม: ผ่าน  
อุปกรณ์หลัก/อุปกรณ์เสริมขณะขับที่:

- ✓ ระบบปรับอากาศ [ผ่าน]
- ✓ ไฟส่องสว่าง [ผ่าน]
- ✓ ไฟเลี้ยว/ไฟฉุกเฉิน [ผ่าน]
- ✓ หน้าปัดและมาตรวัด [ผ่าน]
- ✓ เข็มชี้ดิรภัย [ผ่าน]
- ✓ แตร [ผ่าน]
- ✓ เครื่องเล่นเพลง [ผ่าน]
- ✓ ระบบปัดน้ำฝน [ผ่าน]
- ✓ เบาะนั่งยึดแน่น [ผ่าน]
- ✓ กระจกไฟฟ้า [ผ่าน]

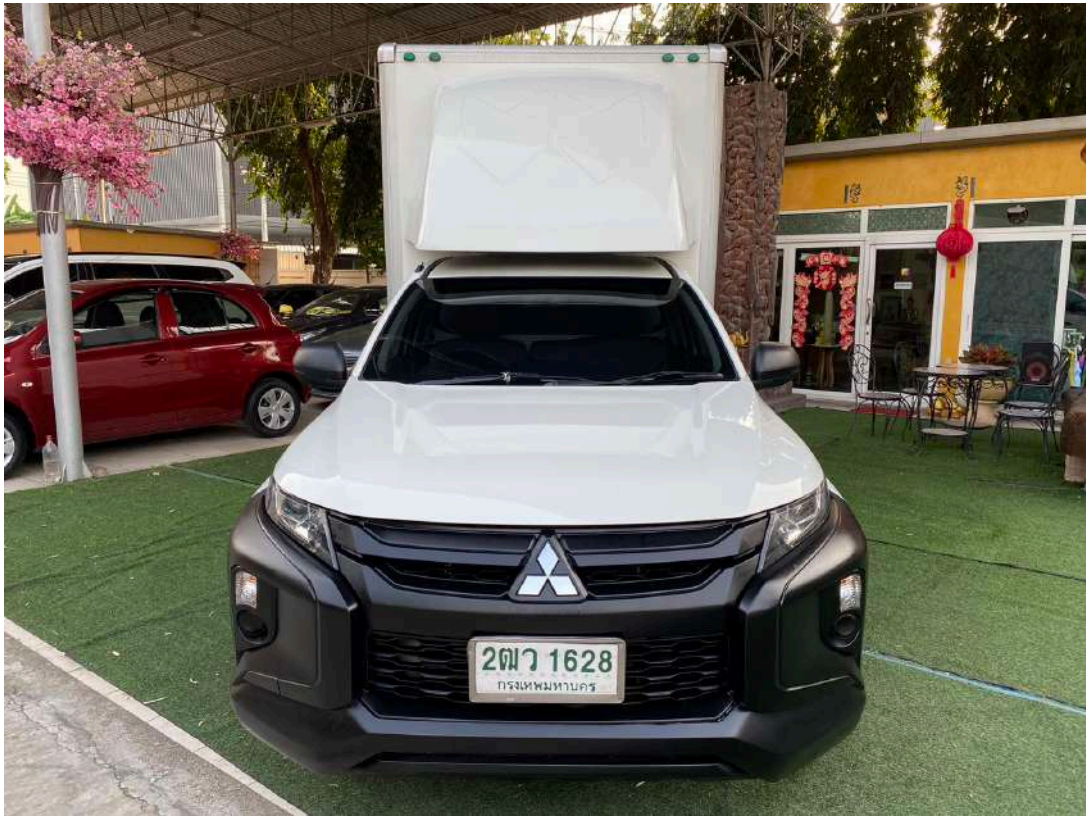
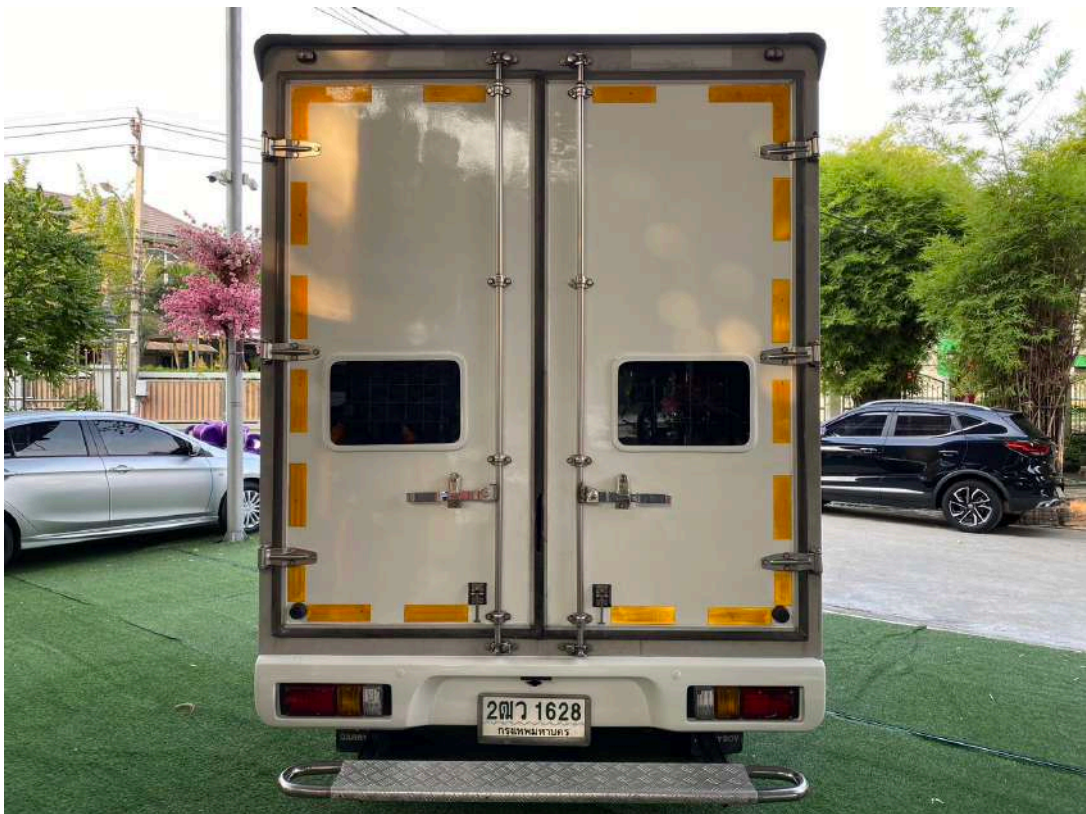
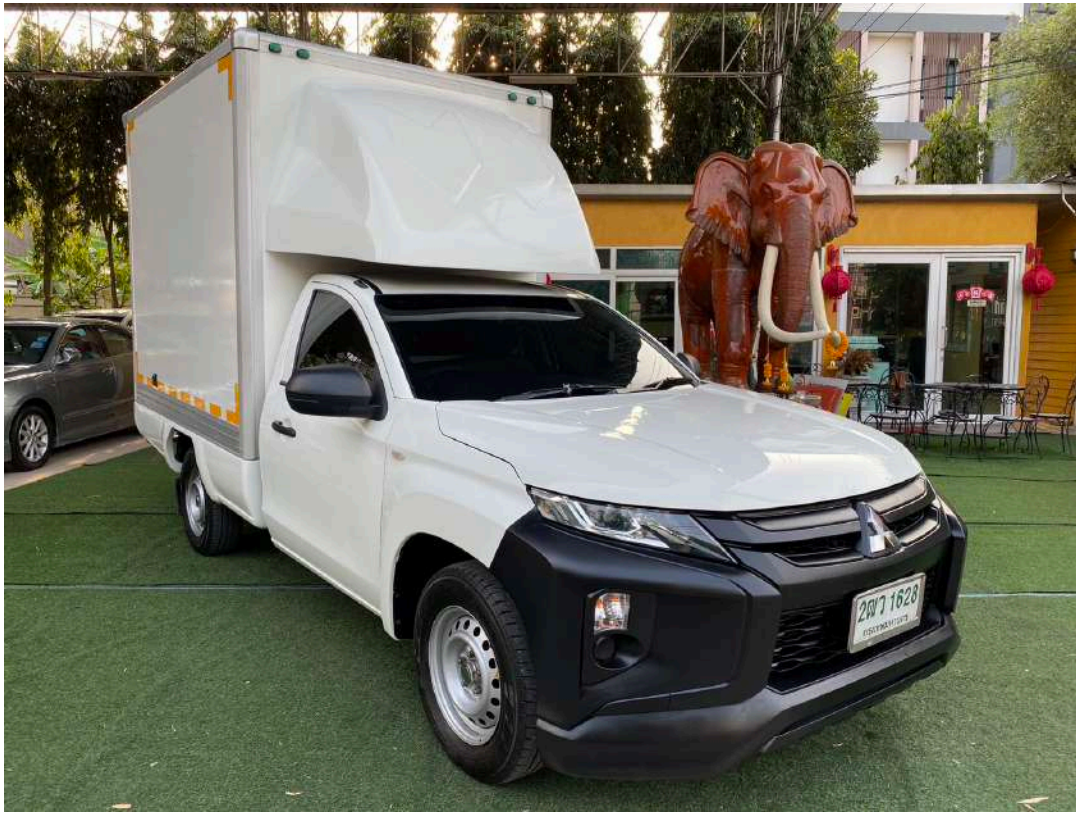
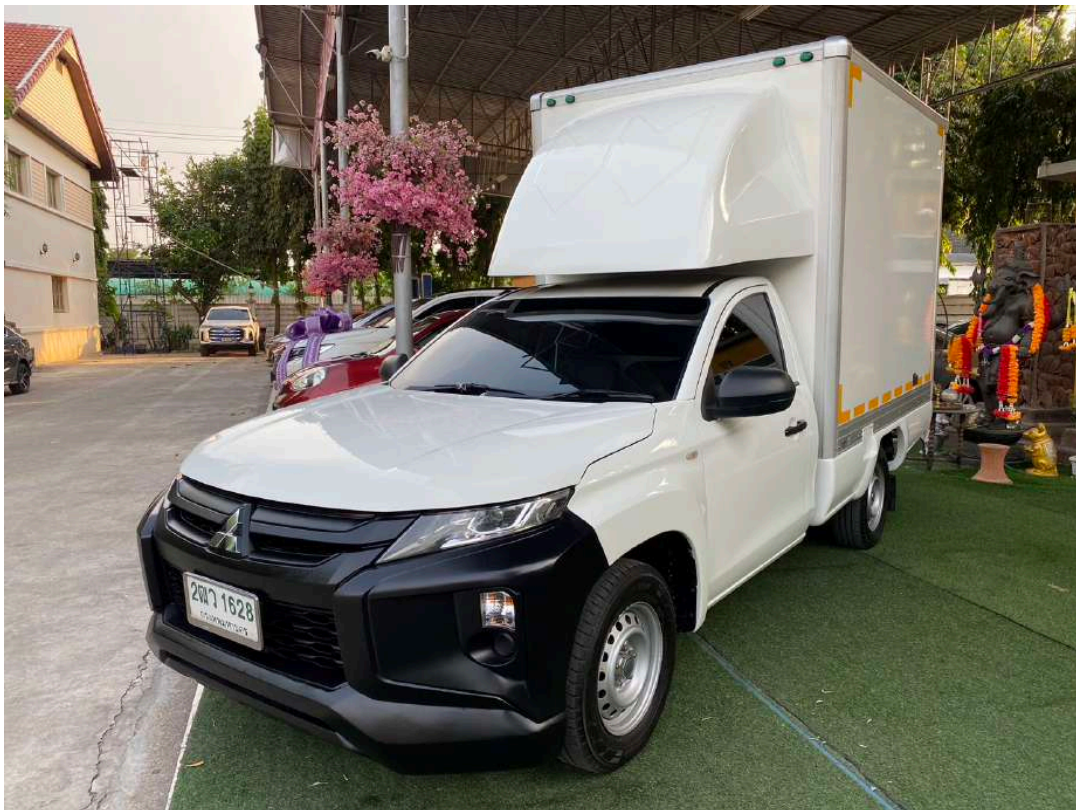
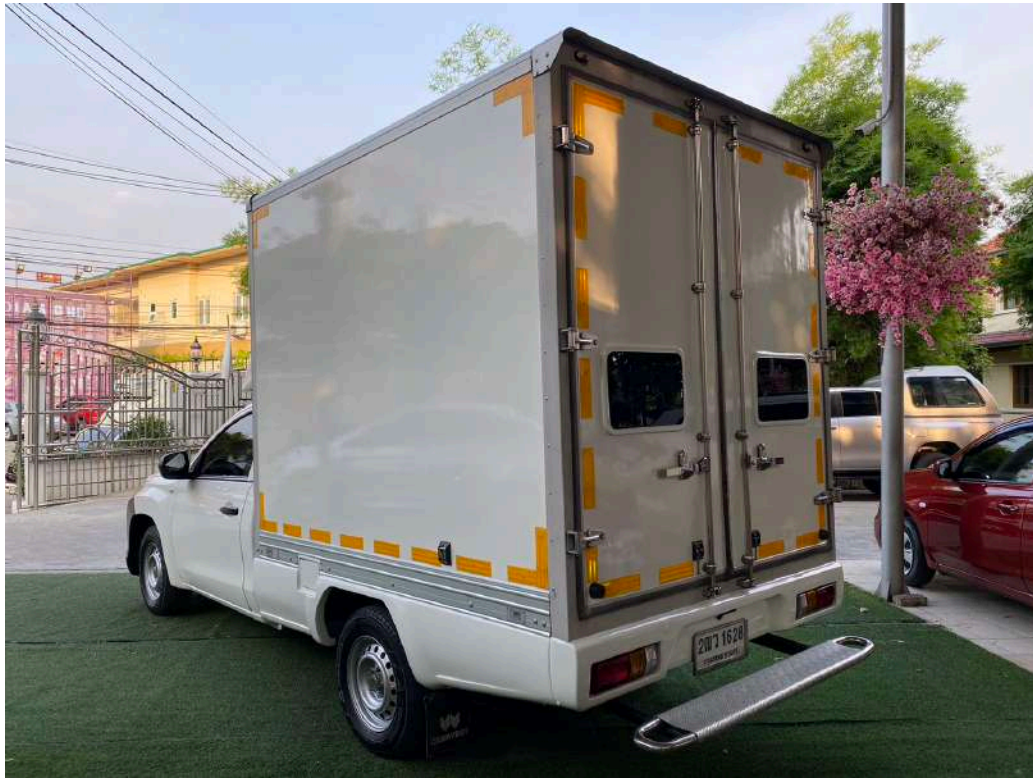
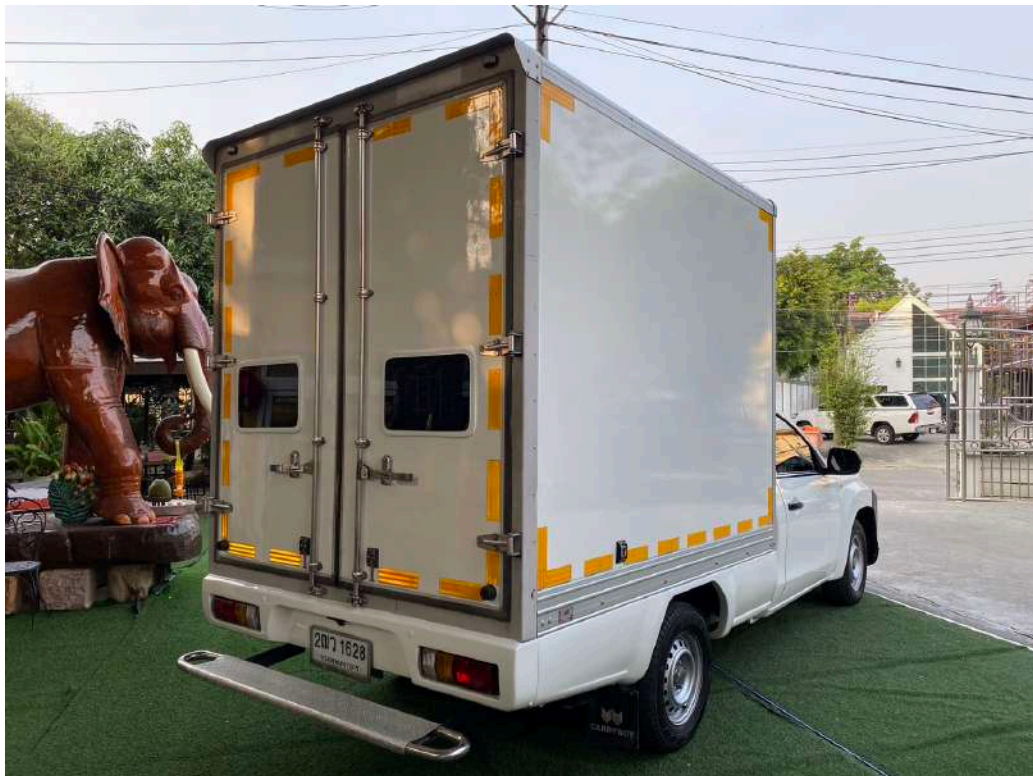
## ภาพภายนอก

ประเมินสภาพรวม: ผ่าน  
รายการที่รื้อการแก้ไข: ไม่พบรายการแก้ไข  
ชิ้นส่วนประกอบตัวถังรถ

ชิ้นส่วนยานยนต์ ( Car Part )	ความหนาสี Paint Thickness			
	P1	P2	P3	Average
Front Wing (RH)	154	126	138	139
Front Wing (LH)	417	333	318	356
Front Door (RH)	139	127	131	132
Front Door (LH)	461	589	478	509
Rear Door (RH)				0
Rear Door (LH)				0
Rear Wing (RH)				0
Rear Wing (LH)				0
Bonnet	132	122	129	128
Roof	58	67	63	63
Boot/Tail Gate				0

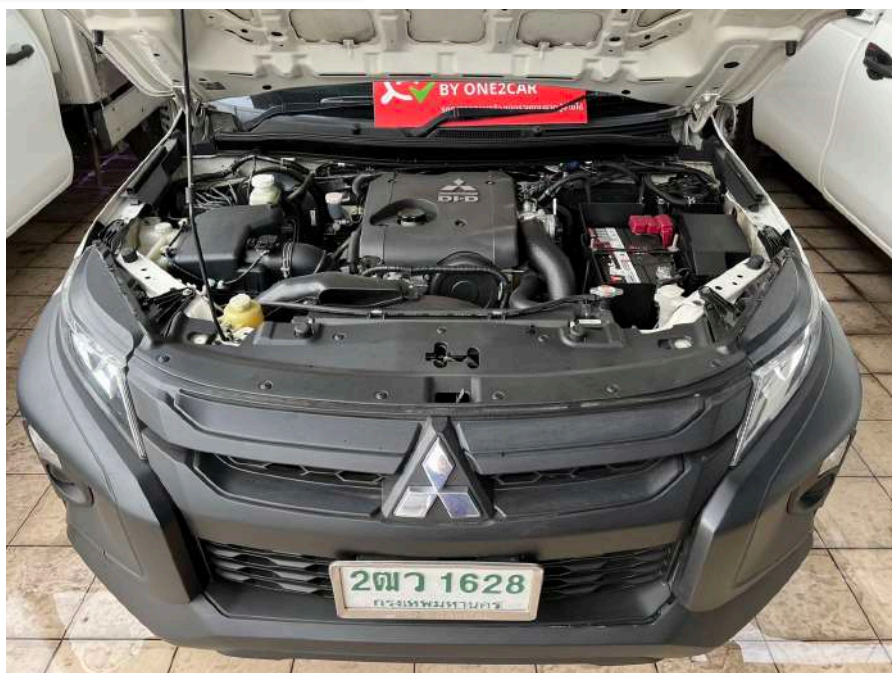
### ภาพห้องเครื่อง

Voltage	12.2	V
Rating	650	CCA
Current	761	CCA
Internal resistance	3.56	mΩ
State of Charge	40	%
State of Health	100	%
Status	GREAT

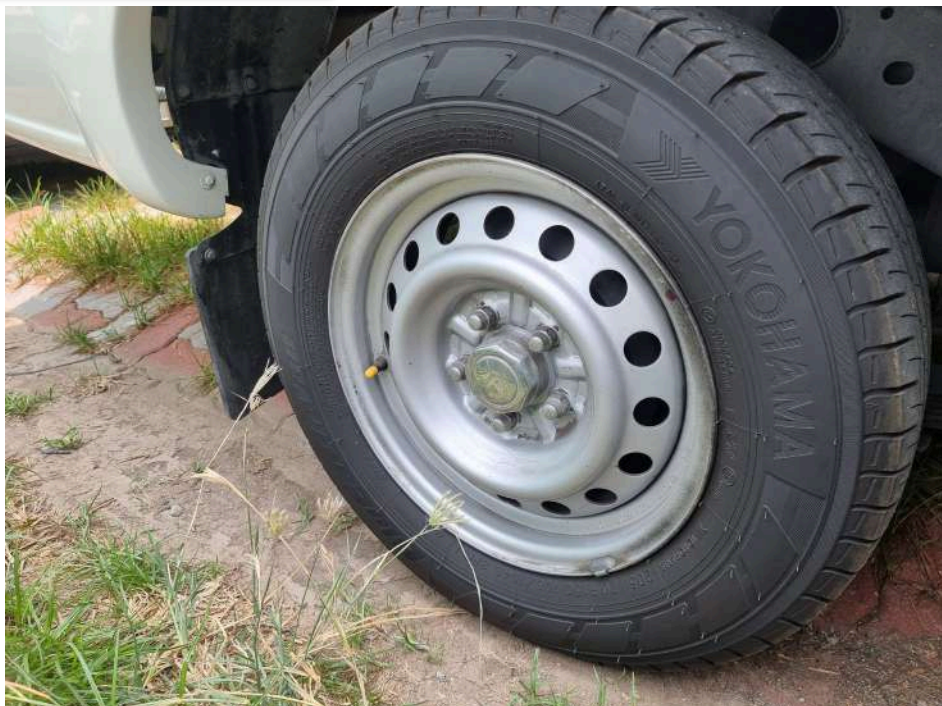
ขอบยาง ล้อ

10/23
