INSPECTION
BY ONE2CAR

Vehicle Inspection Report

1023/0412-8

Honda Civic 1.5 Turbo RS

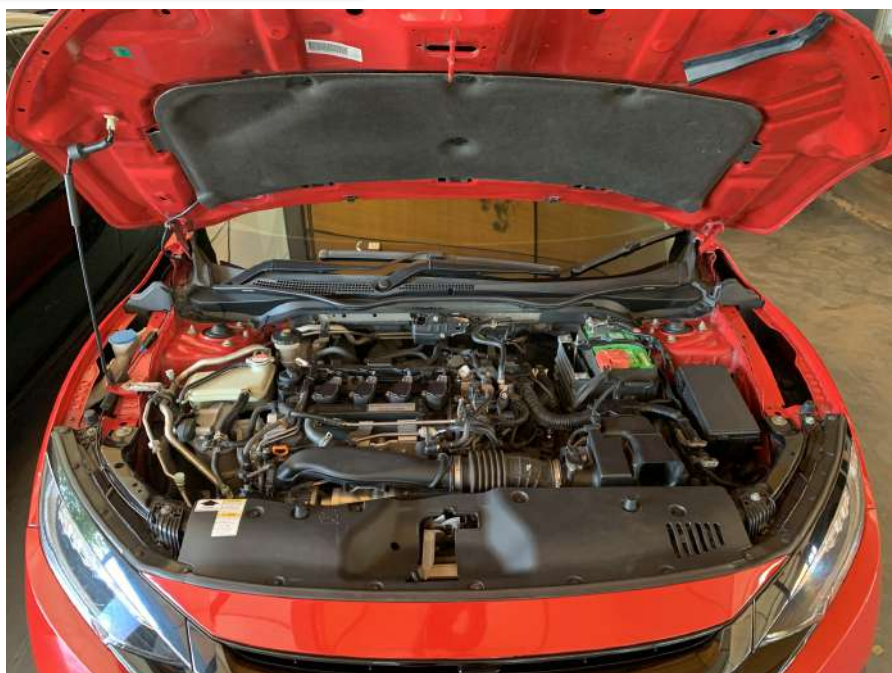
ภาพห้องเครื่อง

4.1 เครื่องยนต์ไม่พบการรั่วซึม No any leak on engine

ไม่มี (No)

4.10 การรั่วไหลของน้ำมัน Fluid Leaks

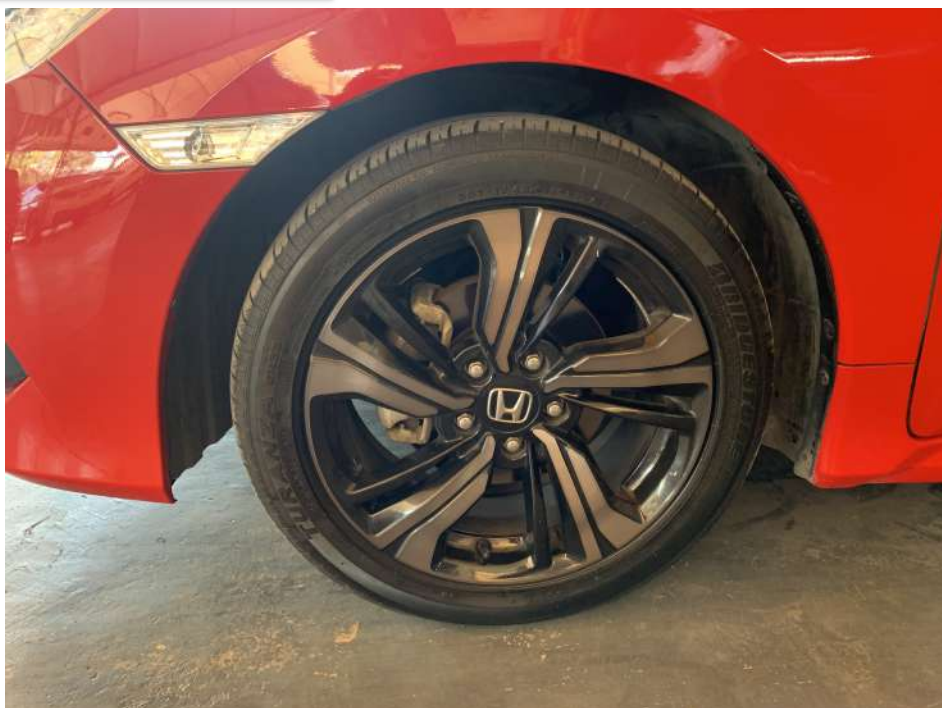
ขอบยาง ล้อ

Remark ยาง ล้อ และ เบรก ▾

43/20

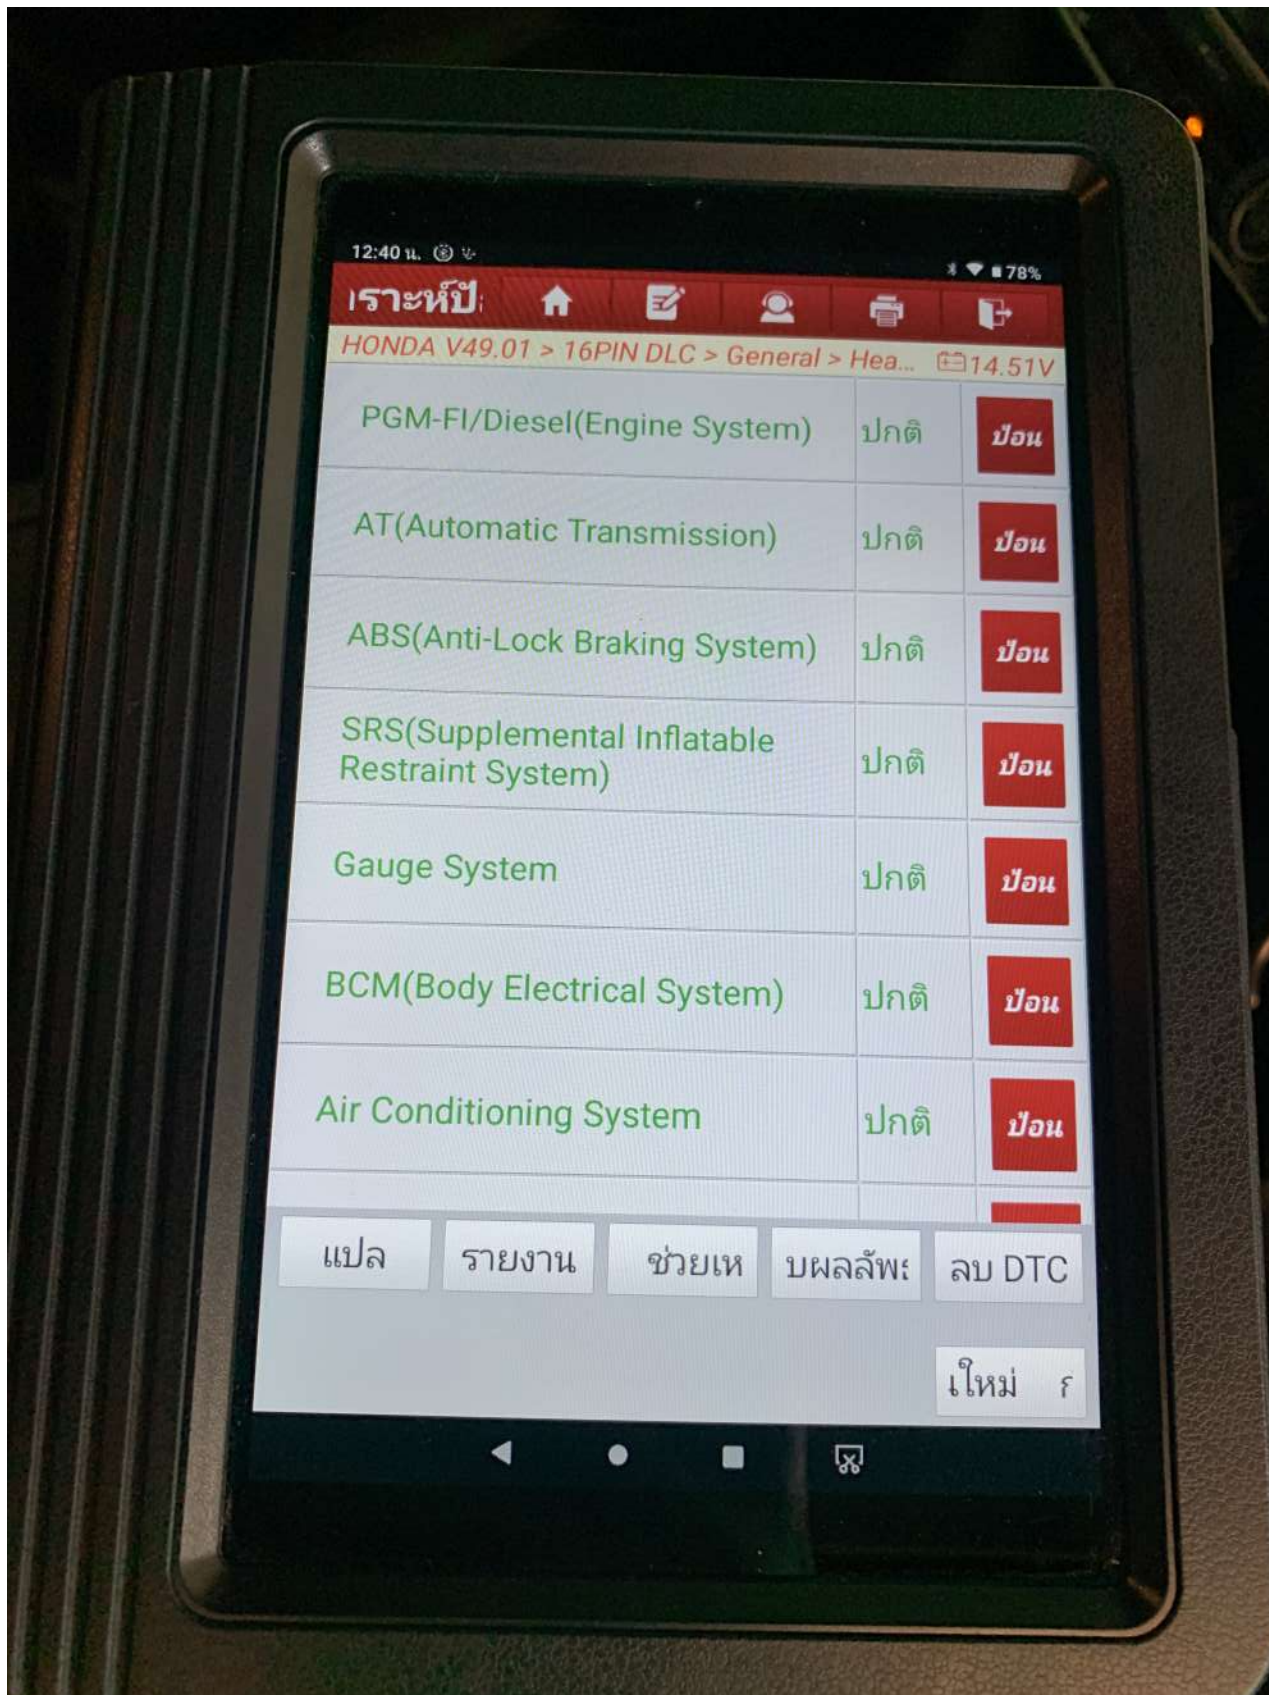
ภาพ OBD

2.17 ตรวจจับพฤติกรรมรถ, ความเร็ว และเครื่องยนต์
OBD II On-Board Diagnostics (OBD)

ดี (Good)
