**1023/0252-2**

BMW X1 2.0 E84 sDrive18i xLine

INSPECTION  
BY ONE2CAR

# Vehicle Inspection Report สรุปผลการตรวจสภาพรถ (Inspection Summary)

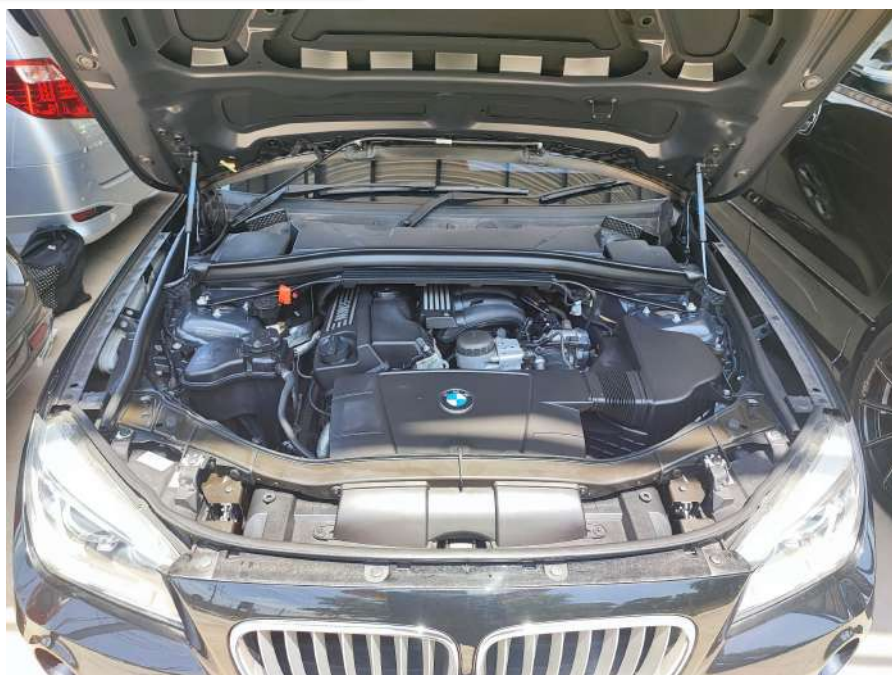
### ภาพห้องเครื่อง

### การทดสอบ แบตเตอรี่ Battery Test

Voltage	12.08	V
Rating	550	CCA
Current	220	CCA
Internal resistance	12.3	mΩ
State of Charge	28	%
State of Health	22	%
Status	REPLACE

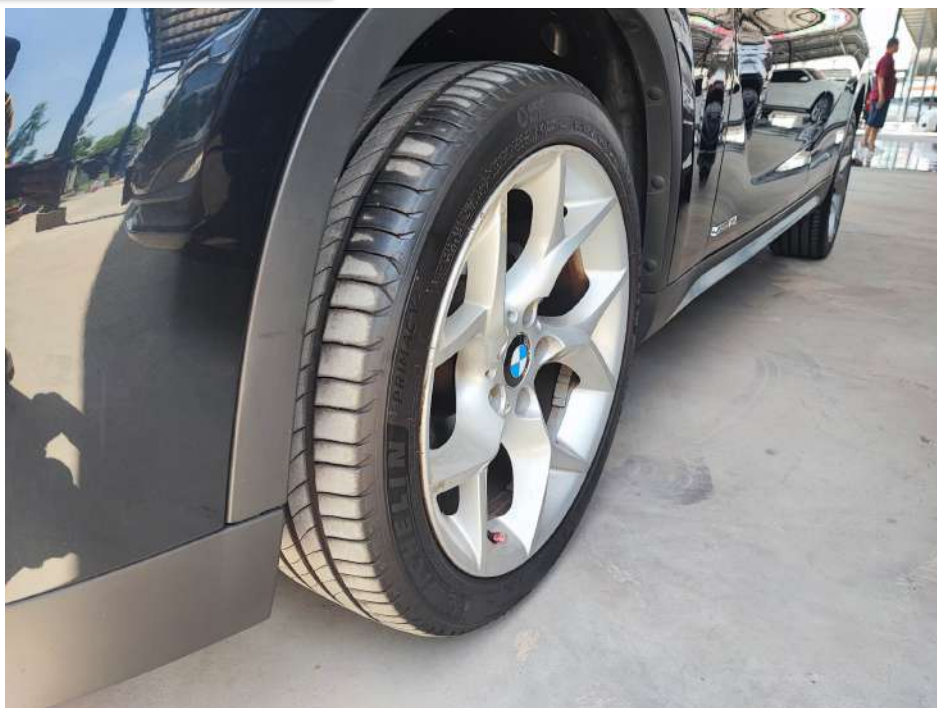
### ขอบยาง ล้อ

### Remark ยาง ล้อ และ เบรก ▾

09/21
