1024/0095-4

Nissan Almera 1.2 VL

Feb 29, 2024

Vehicle Inspection Report

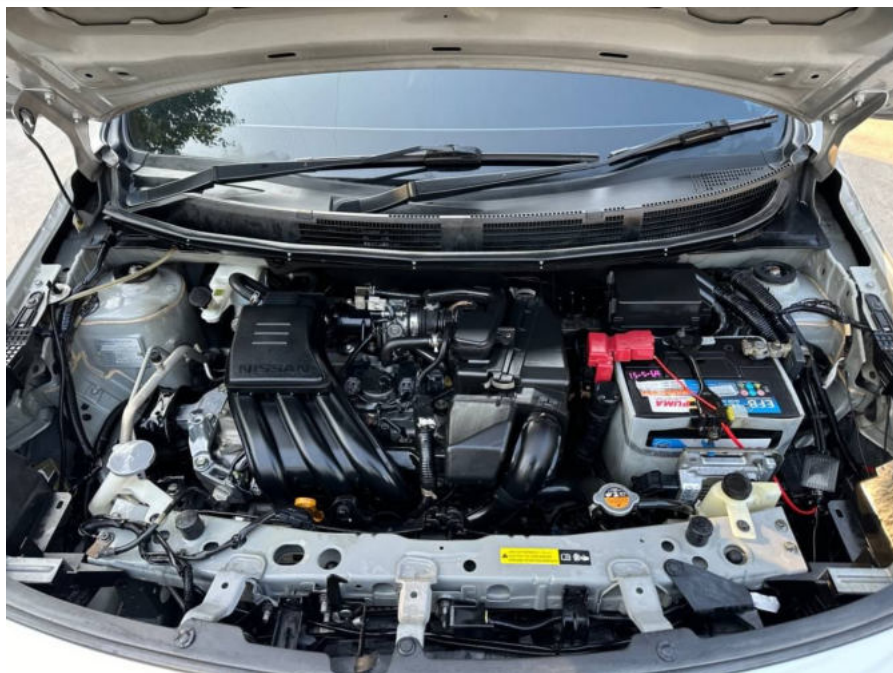
ภาพห้องเครื่อง

Voltage	12.8	V
Rating	450	CCA
Current	628	CCA
Internal resistance	4.45	mΩ
State of Charge	100	%
State of Health	100	%
Status	GREAT

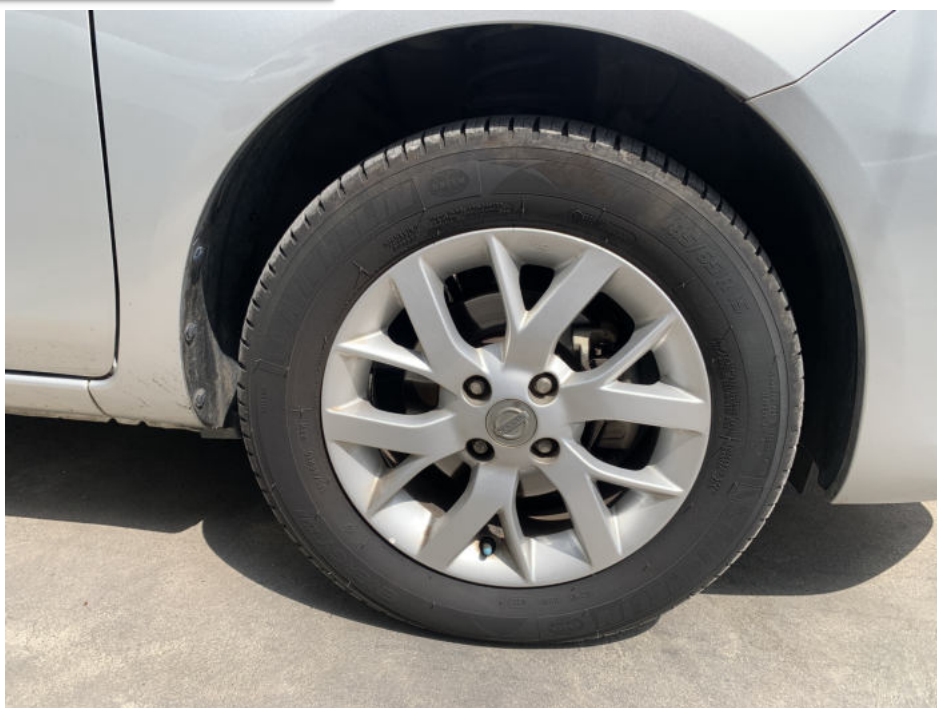
ขอบยาง ล้อ

02/21
