I023/0354-45

Toyota Camry 2.0 G Extremo

INSPECTION
BY ONE2CAR

Vehicle Inspection Report

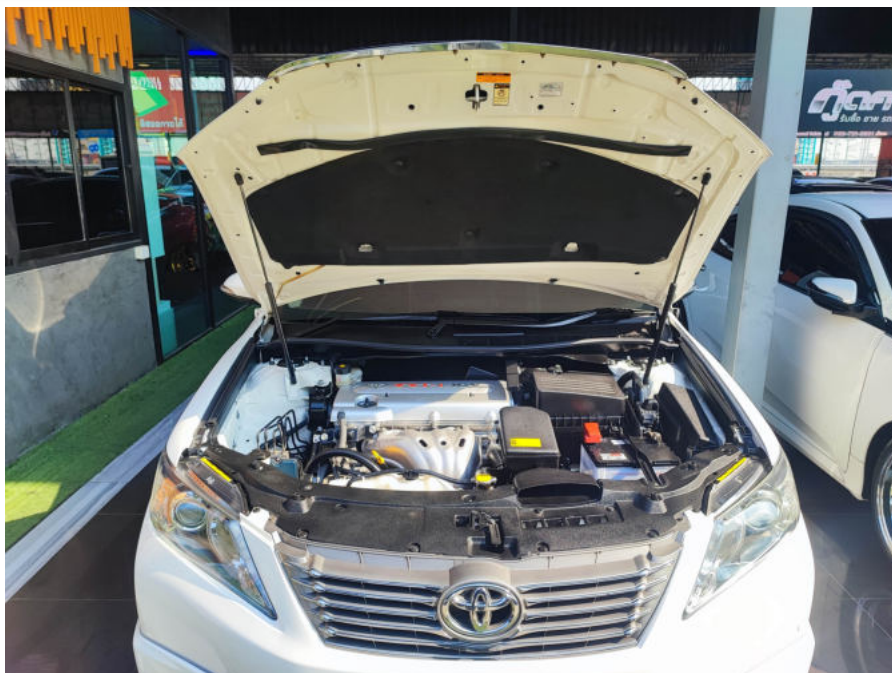
ภาพห้องเครื่อง

See de...	V
Rating	450	CCA
Current	423	CCA
Internal resistance	6.4	mΩ
State of Charge	90	%
State of Health	84	%
Status	GREAT

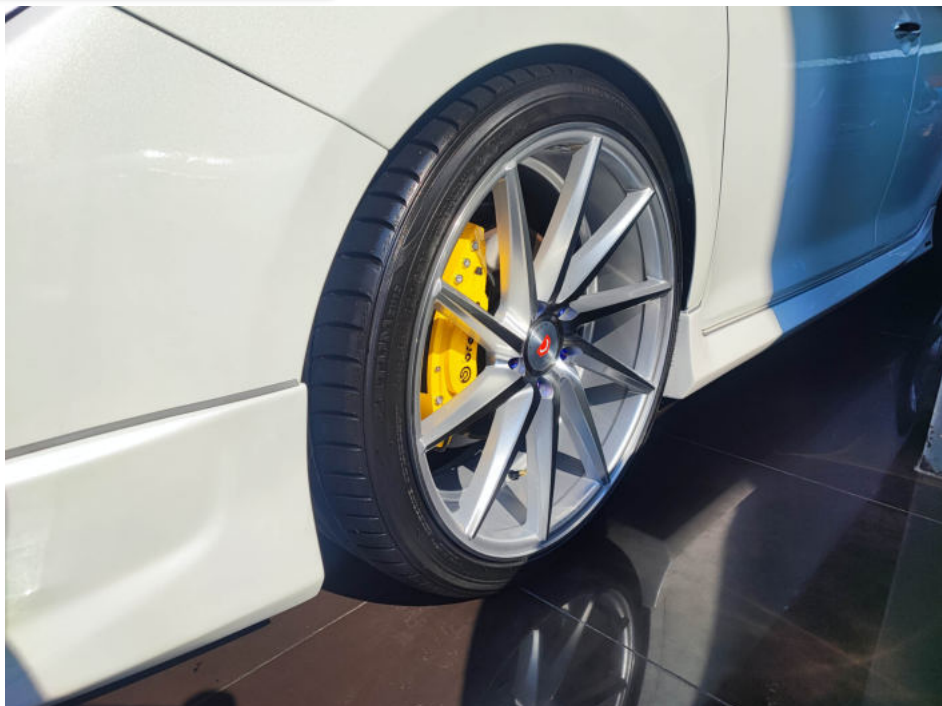
ขอบยาง ล้อ

10/22
