Vehicle Inspection Report สรุปผลการตรวจสภาพรถ (Inspection Summary)

1023/0328-7

Oct 26, 2023

Mercedes-Benz E250 CGI 1.8 W207 Avantgarde Coupe

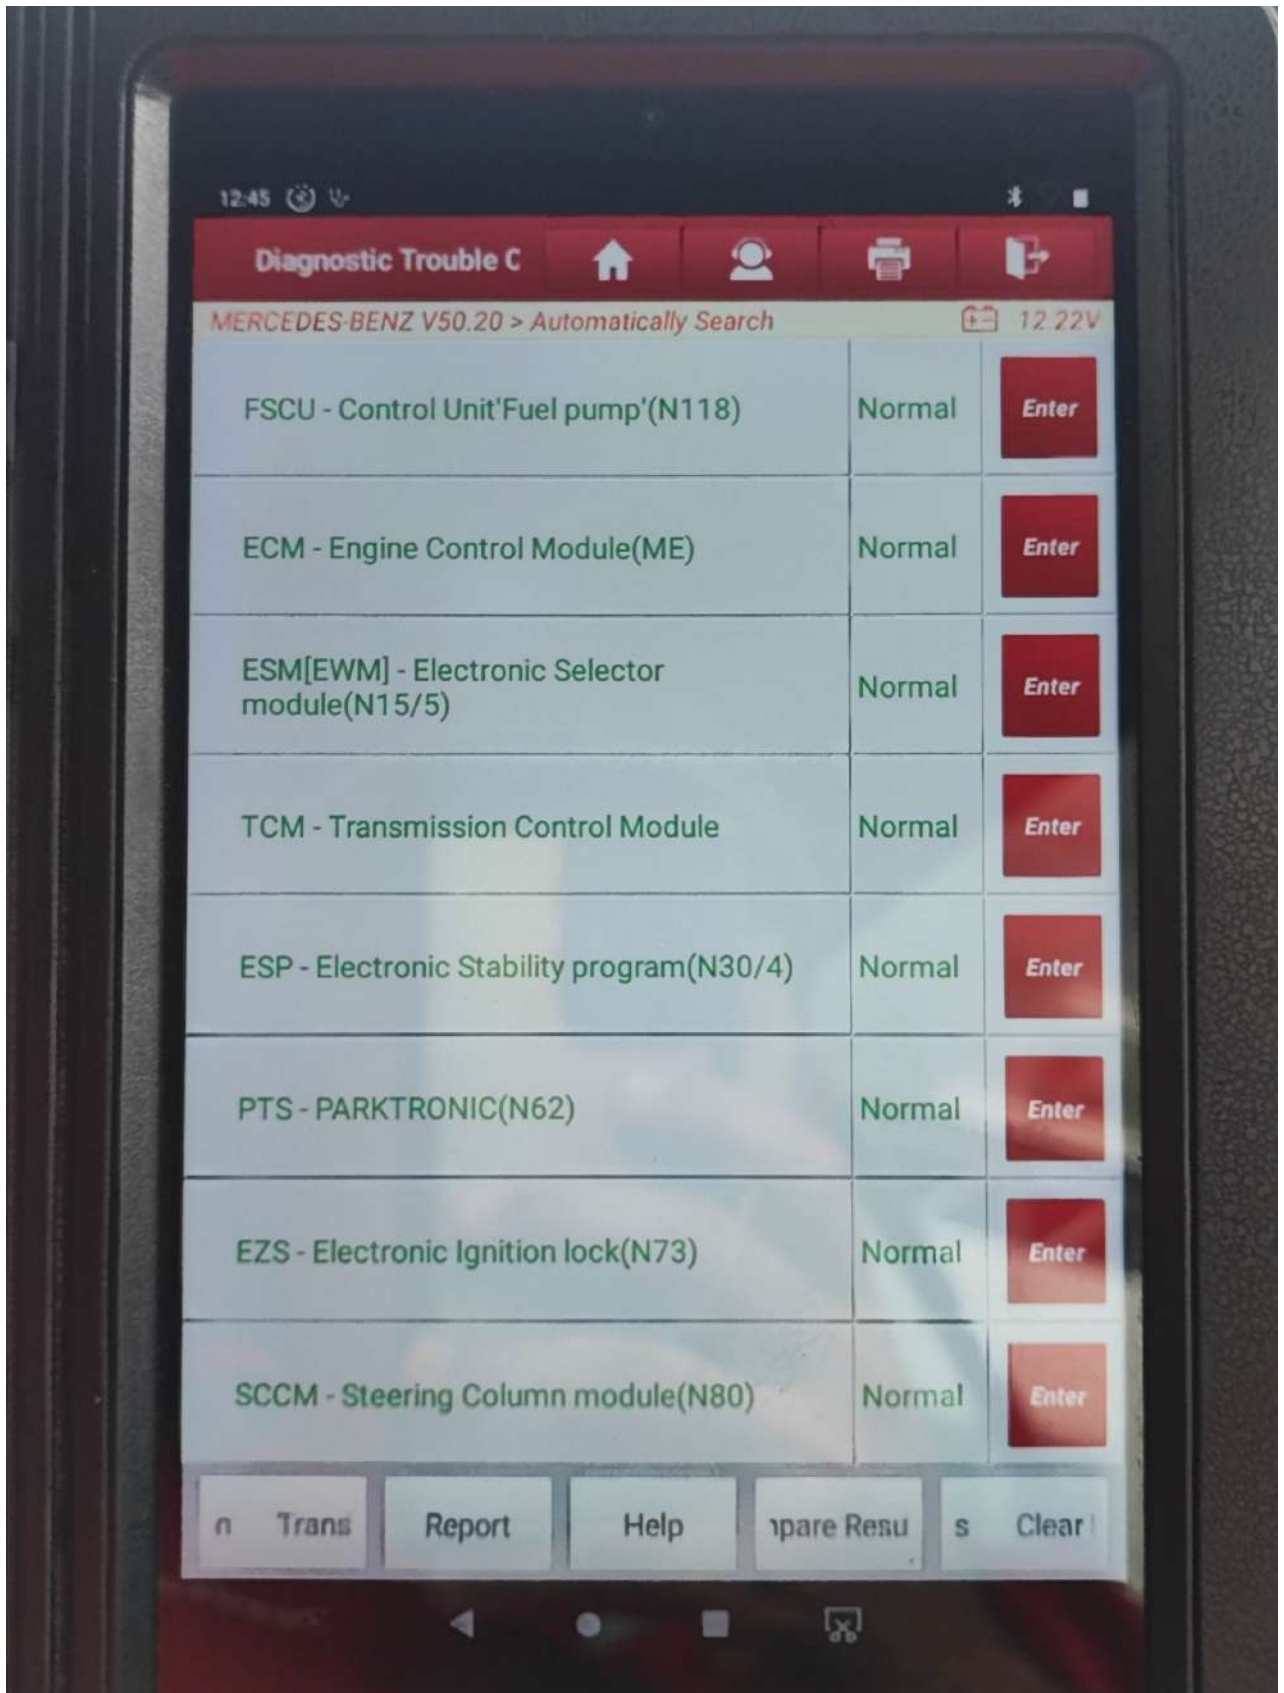
ภาพ OBD

รายการตรวจ 6 รายการ	สถานะ
1.1 ไม่เคยเกิดอุบัติเหตุรุนแรงจนทำให้โครงสร้างรถมีปัญหาความปลอดภัย No Evidence of Major or Hail Damage	ดี (Good)
1.2 ไม่มีการตัดต่อ ตัดแปลง คัชชี และ โครงสร้างรถ No chassis and cab structure modified	ดี (Good)
1.3 ไม่เคยประสบภัยจมน้ำ No Evidence of Flood	ดี (Good)
1.4 ไม่เคยประสบภัยอัคคีภัย No Evidence of Fire	ดี (Good)
1.5 ระบบการทำงานภายในรถยนต์ OBD II On-Board Diagnostics (OBD)	ดี (Good)
1.6 สภาพรถโดยรวม Overall Appearance	ดี (Good)
