1024/0036-5

Chevrolet Colorado 2.5 Crew Cab LT

Jan 24, 2024

Vehicle Inspection Report สรุปผลการตรวจสภาพรถ (Inspection Summary)

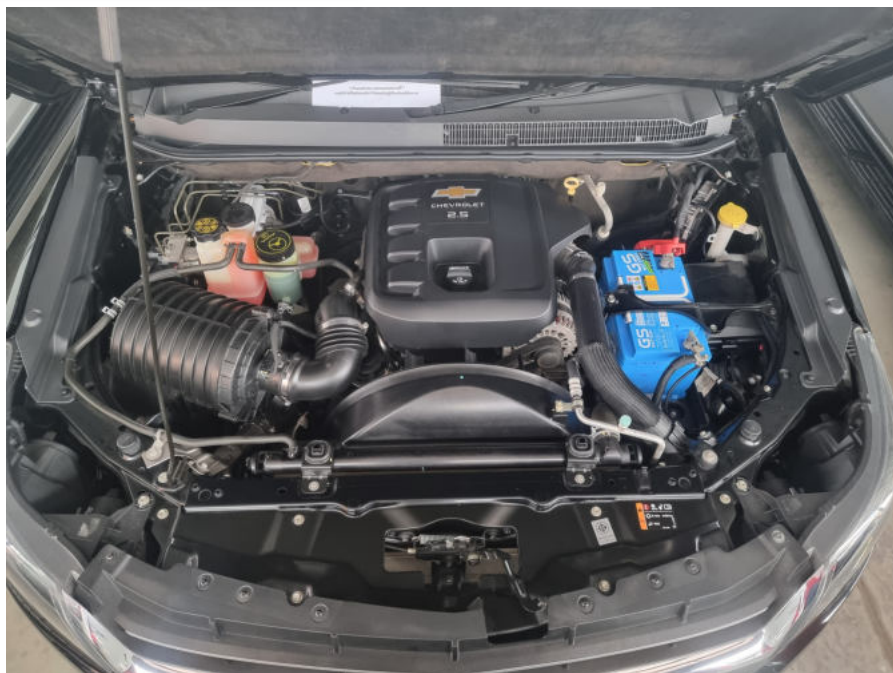
ภาพห้องเครื่อง

Voltage	12.09	V
Rating	500	CCA
Current	254	CCA
Internal resistance	10.99	mΩ
State of Charge	29	%
State of Health	25	%
Status	REPLACE

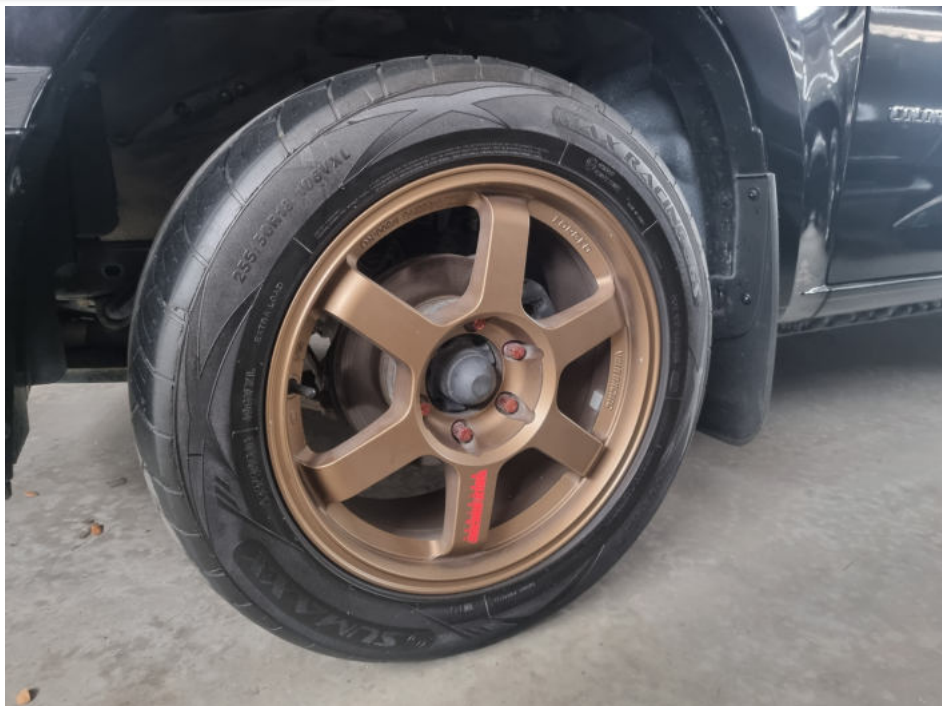
ขอบยาง ล้อ

08/22
