1022/0131-34

Nissan NP300 Navara 2.5E KING CAB Cali...

Oct 6, 2022

Vehicle Inspection Report สรุปผลการตรวจสภาพรถ (Inspection Summary)

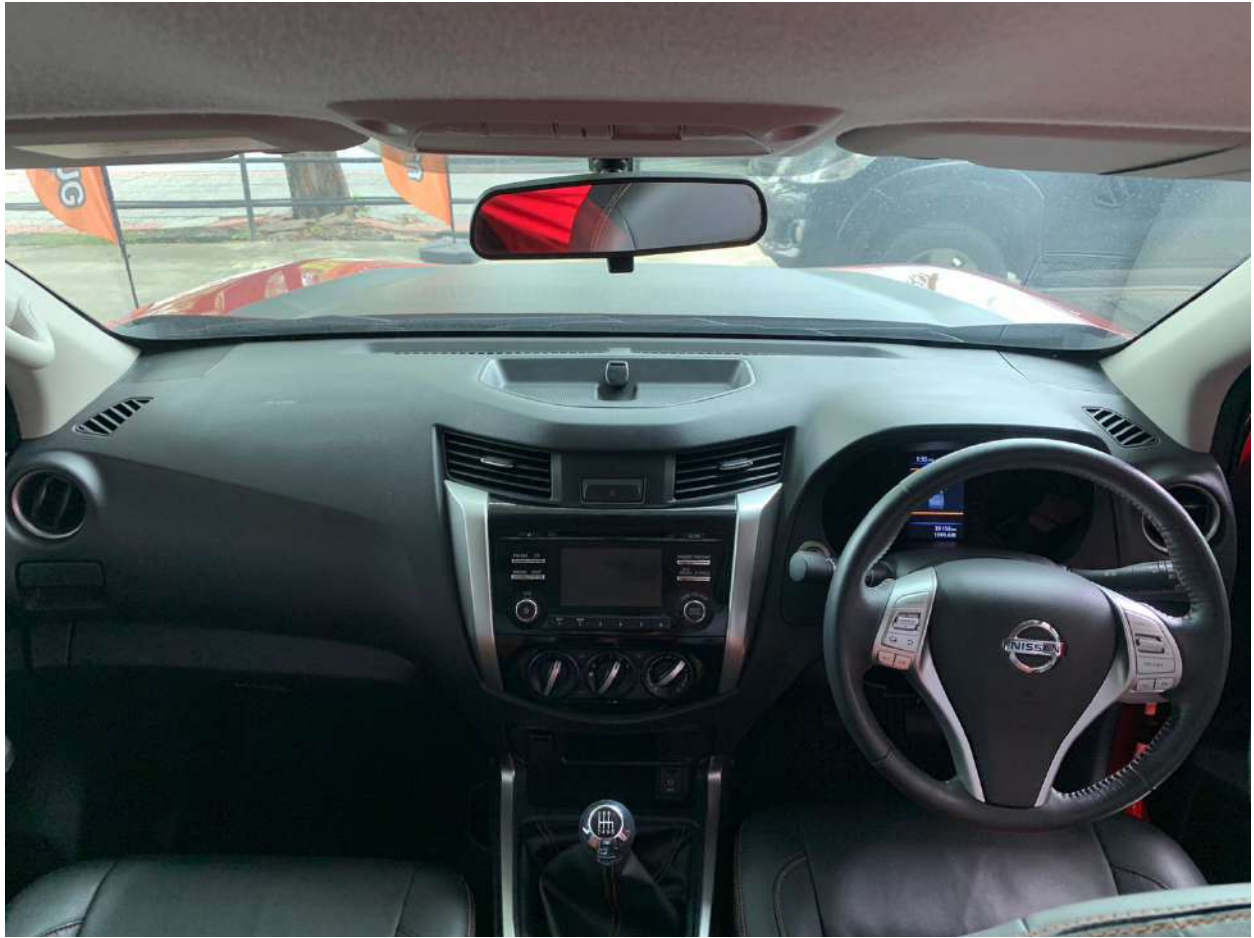
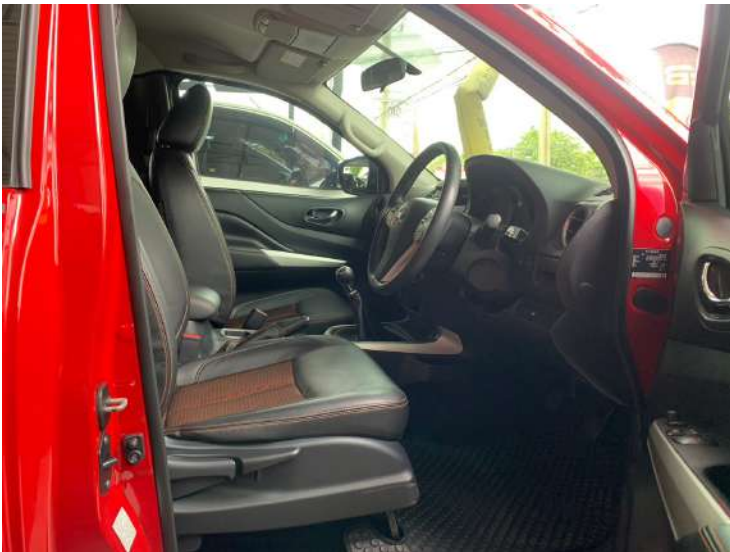
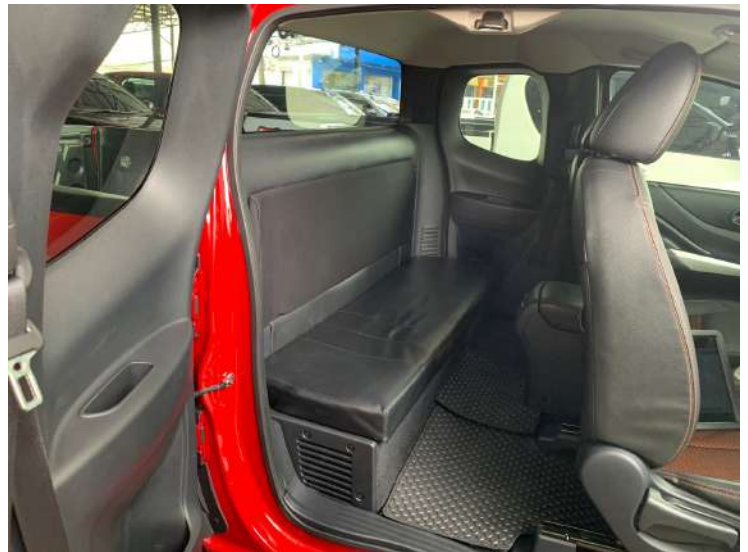
ภาพภายใน

รายการตรวจ 4 รายการ	สถานะ
2.1 สภาพ ที่นั่ง Seat Appearance	ดี (Good)
2.2 การทำงาน การปรับ และการล็อกเบาะ Seat Adjust functional	ดี (Good)
2.3 สภาพ รางไต่เบาะ Seat slide adjust rail	ดี (Good)
2.4 เข็มขัดนิรภัย Seat Belts	ดี (Good)

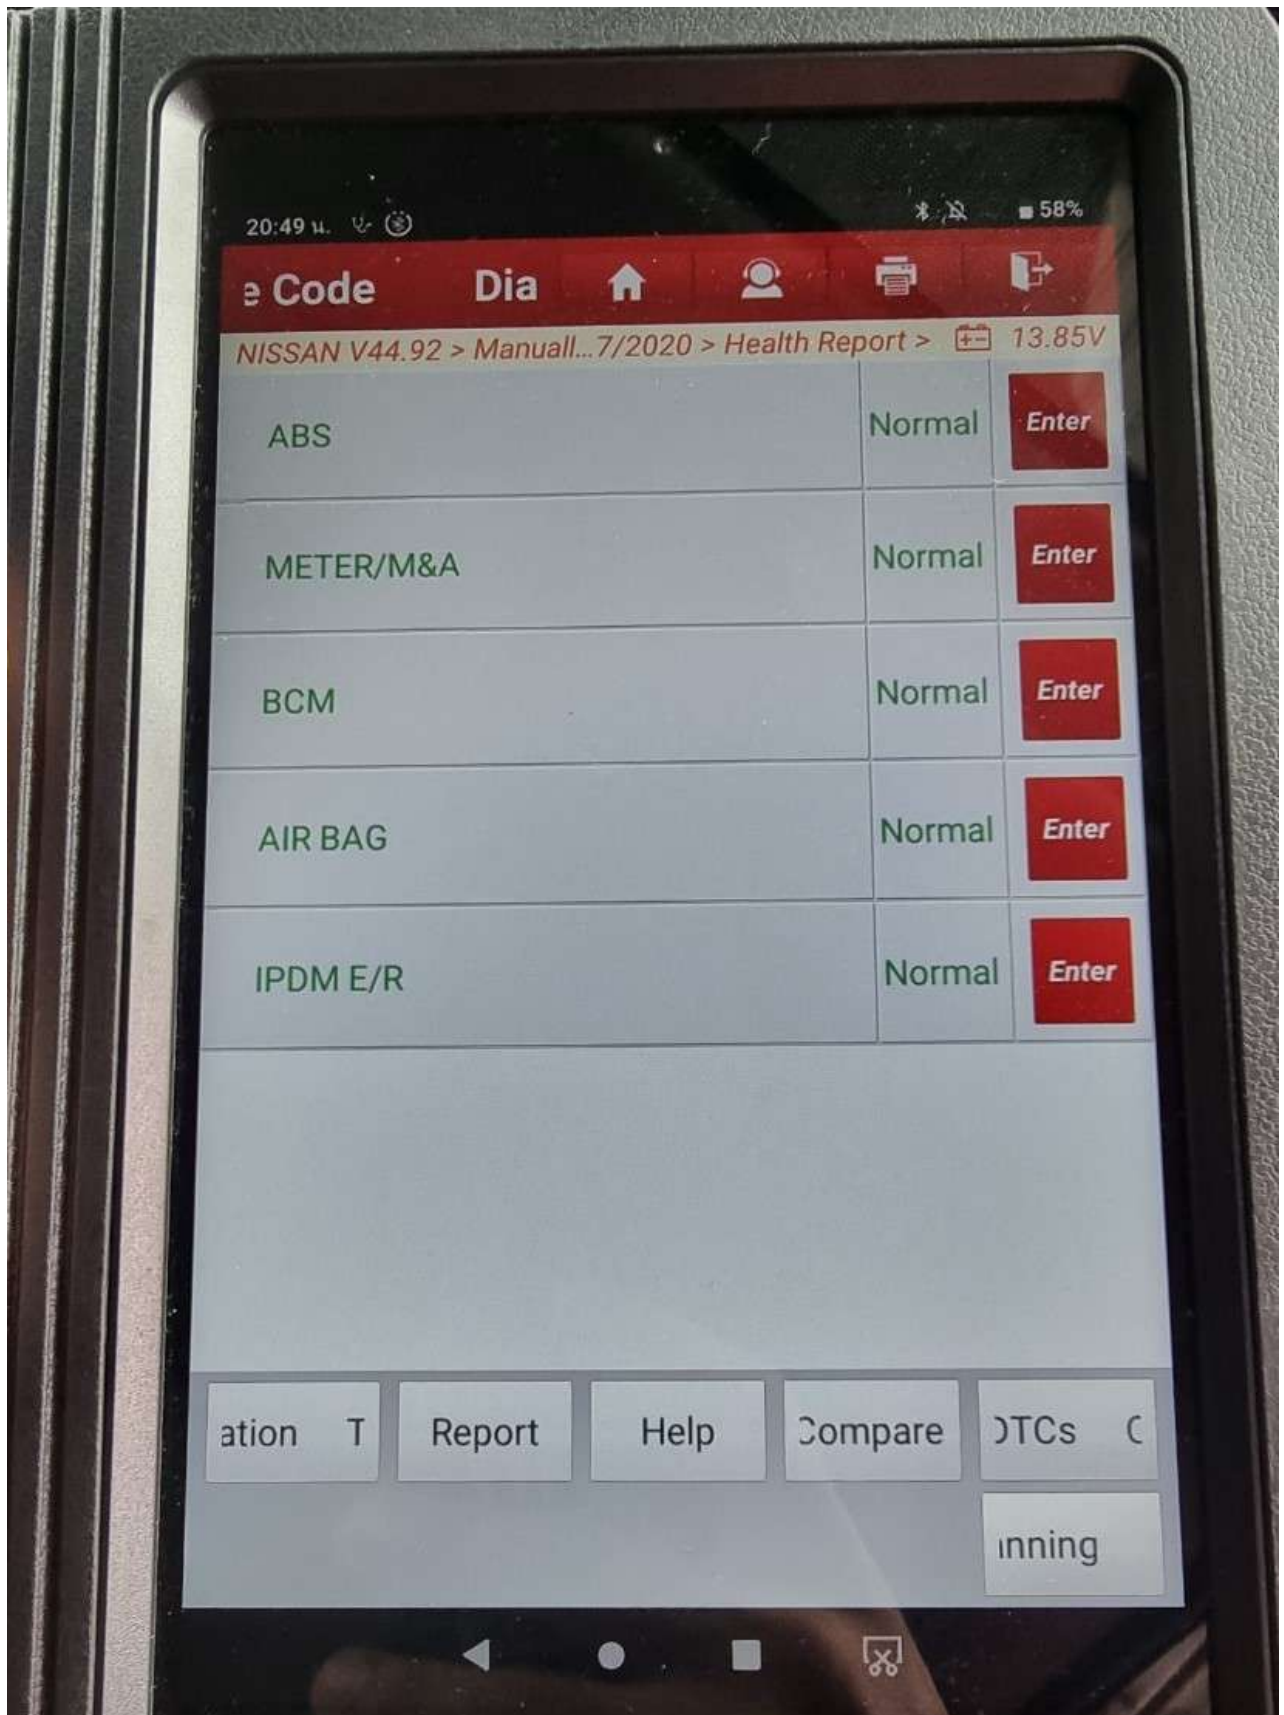
ภาพ OBD

รายการตรวจ 6 รายการ	สถานะ
1.1 ไม่เคยเกิดอุบัติเหตุรุนแรงจนทำให้โครงสร้างรถมีปัญหาความปลอดภัย No Evidence of Major or Hail Damage	ดี (Good)
1.2 ไม่มีการตัดต่อ ตัดแปลง คัชชี และโครงสร้างรถ No chassis and cab structure modified	ดี (Good)
1.3 ไม่เคยประสบภัยจมน้ำ No Evidence of Flood	ดี (Good)
1.4 ไม่เคยประสบภัยอัคคีภัย No Evidence of Fire	ดี (Good)
1.5 การวินิจฉัยผ่านทาง OBD On-Board Diagnostics (OBD)	ดี (Good)
1.6 สภาพรถโดยรวม Overall Appearance	ดี (Good)
