Vehicle Inspection Report

สรุปผลการตรวจสอบ (Inspection Summary)

ยี่ห้อ/รุ่น (Brand/Model): ISUZU D-MAX CAB	วันที่ตรวจสอบรถยนต์ (Date of Inspection): 07-08-61
หมายเลขตัวถัง (VIN): MP1TFR86JFT026267	เลขคำขอบริการ (Job No.): I018/085-023
หมายเลขเครื่องยนต์ (Engine No.): 4JK1NG9937	Vehicle Picture:  
ปีที่ผลิต (Build Date): 2015	
สีรถ (Color): เทา	
ระยะทางการใช้งาน (Mileage): 26,913 ก.ม.	
หมายเลขทะเบียน (No. Plate): 2ตต 3690	
วันครบกำหนดชำระภาษี (Registration Expiry): 18 ส.ค. 61	
ชื่อลูกค้า Customer Name: คุณ ราชัน	
ที่อยู่ (Address): ลาดพร้าว	
โทรศัพท์ (Tel):	
สถานที่ตรวจสอบรถ (Inspection Place): REGENT HOME CAR

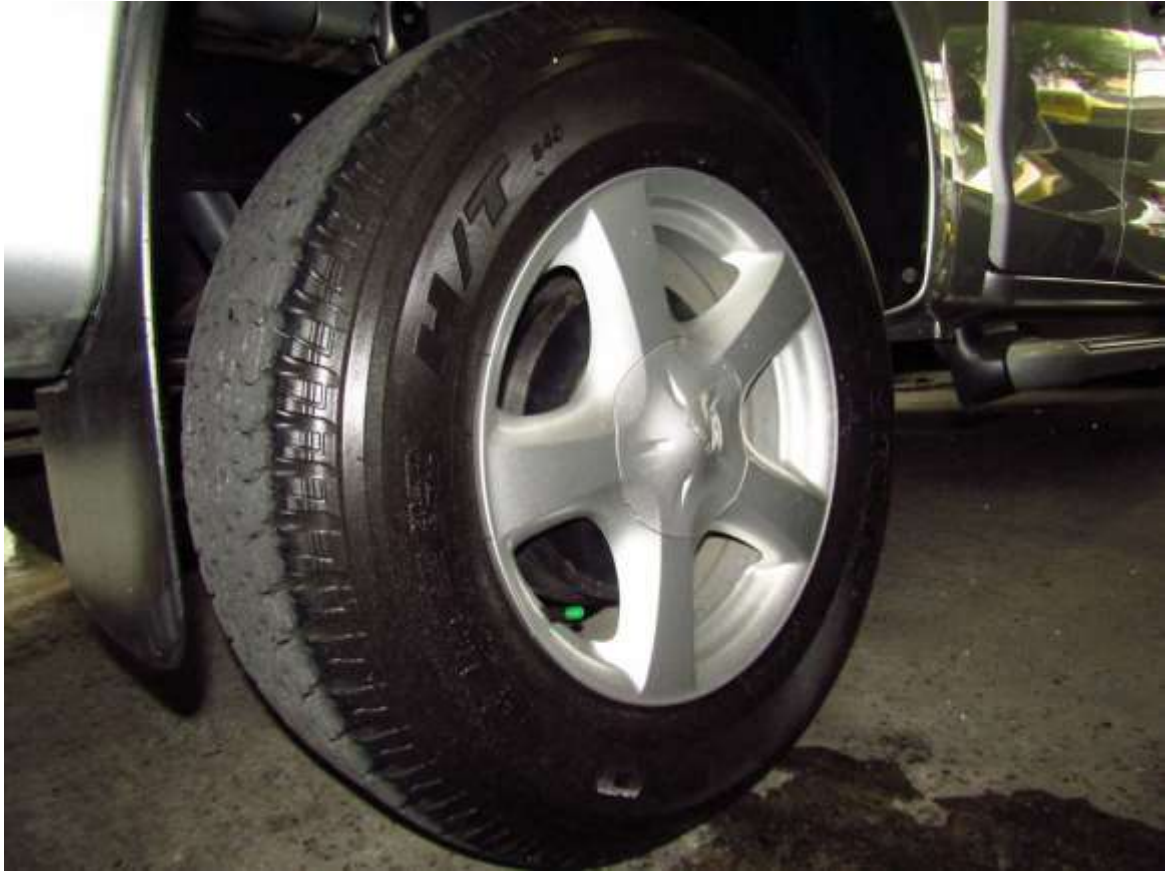
ภาพโดยรวมของยาง ล้อ และ เบรค - Tyres, Wheels & Brakes Visual Details:

สภาพยางรถยนต์, สัปดาห์/ปี ผลิต Tyres Appearance, Year	2415
 	สภาพล้อรถ Wheel Rims Appearance	สภาพตามอายุการใช้งาน
 	ยางอะไหล่ และล้อ Spare Tyre & Rim	สภาพตามอายุการใช้งาน
 	คาลลิเปอร์เบรค และท่อน้ำมัน Brake Hose Callipers & Pipes	สภาพปกติไม่พบการรั่วซึม
 	ผ้าดิสเบรค (หน้า/หลัง) Brake Pads (Front/Rear)	สภาพตามอายุการใช้งาน
 	จานดิสเบรค Brake Discs (Front/Rear)	ควรเจียจานเบรคครั้งต่อไปที่เปลี่ยนผ้าเบรค
 	ดรัมเบรคล้อหลัง Brakes and Drums any No Leakage	สภาพตามอายุการใช้งาน
 	การทำงานของเบรคมือ Park Brake function	ระยะการทำงานปกติ
 	คำแนะนำอื่นๆ Other	N/A

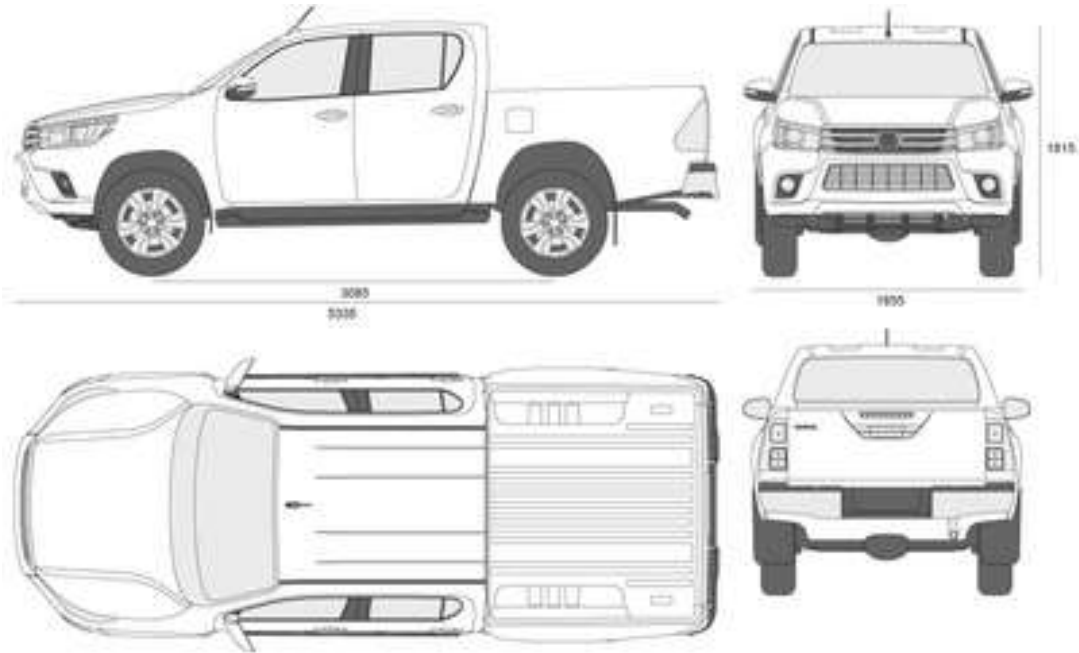
ความหนาสีรอบรถกระบะ (ตอนเดียว, แค็บ และ 4 ประตู) - Paint Thickness on Pickup (Single Cab, Extend Cab and Double Cab):

ชิ้นส่วนยานยนต์ (Car Part)	ความหนาสี Paint Thickness (µm)			
	P1	P2	P3	Average
Front Wing (RH)	81	89	79	83
Front Wing (LH)	75	85	100	87
Front Door (RH)	81	82	99	87
Front Door (LH)	83	81	84	83
Rear Door (RH)				
Rear Door (LH)				
Extra Cab (RH)	74	82	84	80
Extra Cab (LH)	84	82	91	86

ชิ้นส่วนยานยนต์ (Car Part)	ความหนาสี Paint Thickness (µm)			
	P1	P2	P3	Average
Bonnet	98	99	98	98
Roof	93	80	79	84
Boot/Tail Gate	70	72	73	72
Tray (RH)	72	87	88	82
Tray (LH)	93	95	81	90
Front Bumper				
Rear Bumper
