I022/0136-1

BMW X2 2.0 F39 sDrive20i M Sport X

Aug 22, 2022

# Vehicle Inspection Report สรุปผลการตรวจสอบสภาพรถ (Inspection Summary)

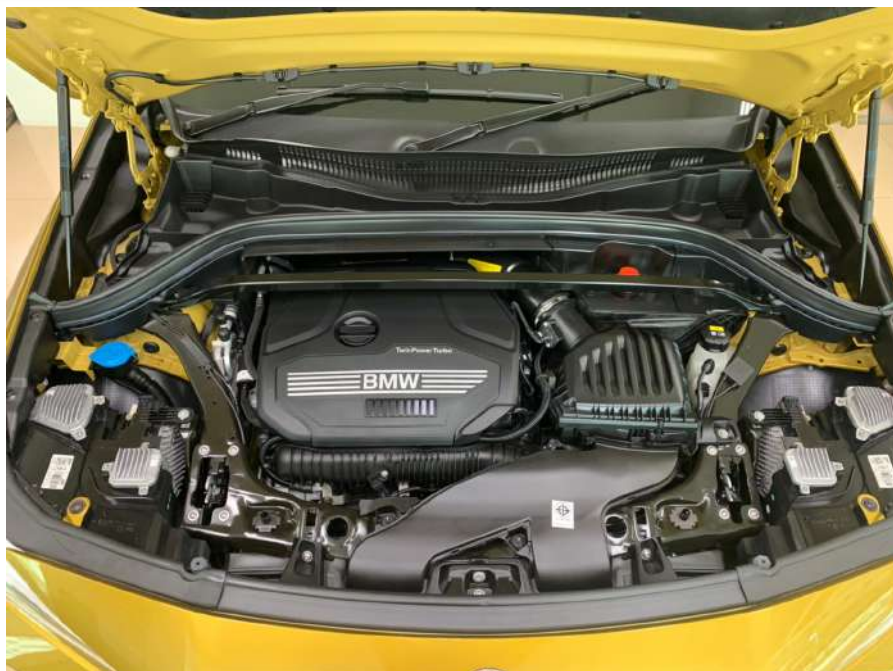
### ภาพห้องเครื่อง

4.1 เครื่องยนต์ไม่พบการรั่วซึม No any leak on engine

ไม่มี (No)

4.10 การรั่วไหลของน้ำมัน Fluid Leaks

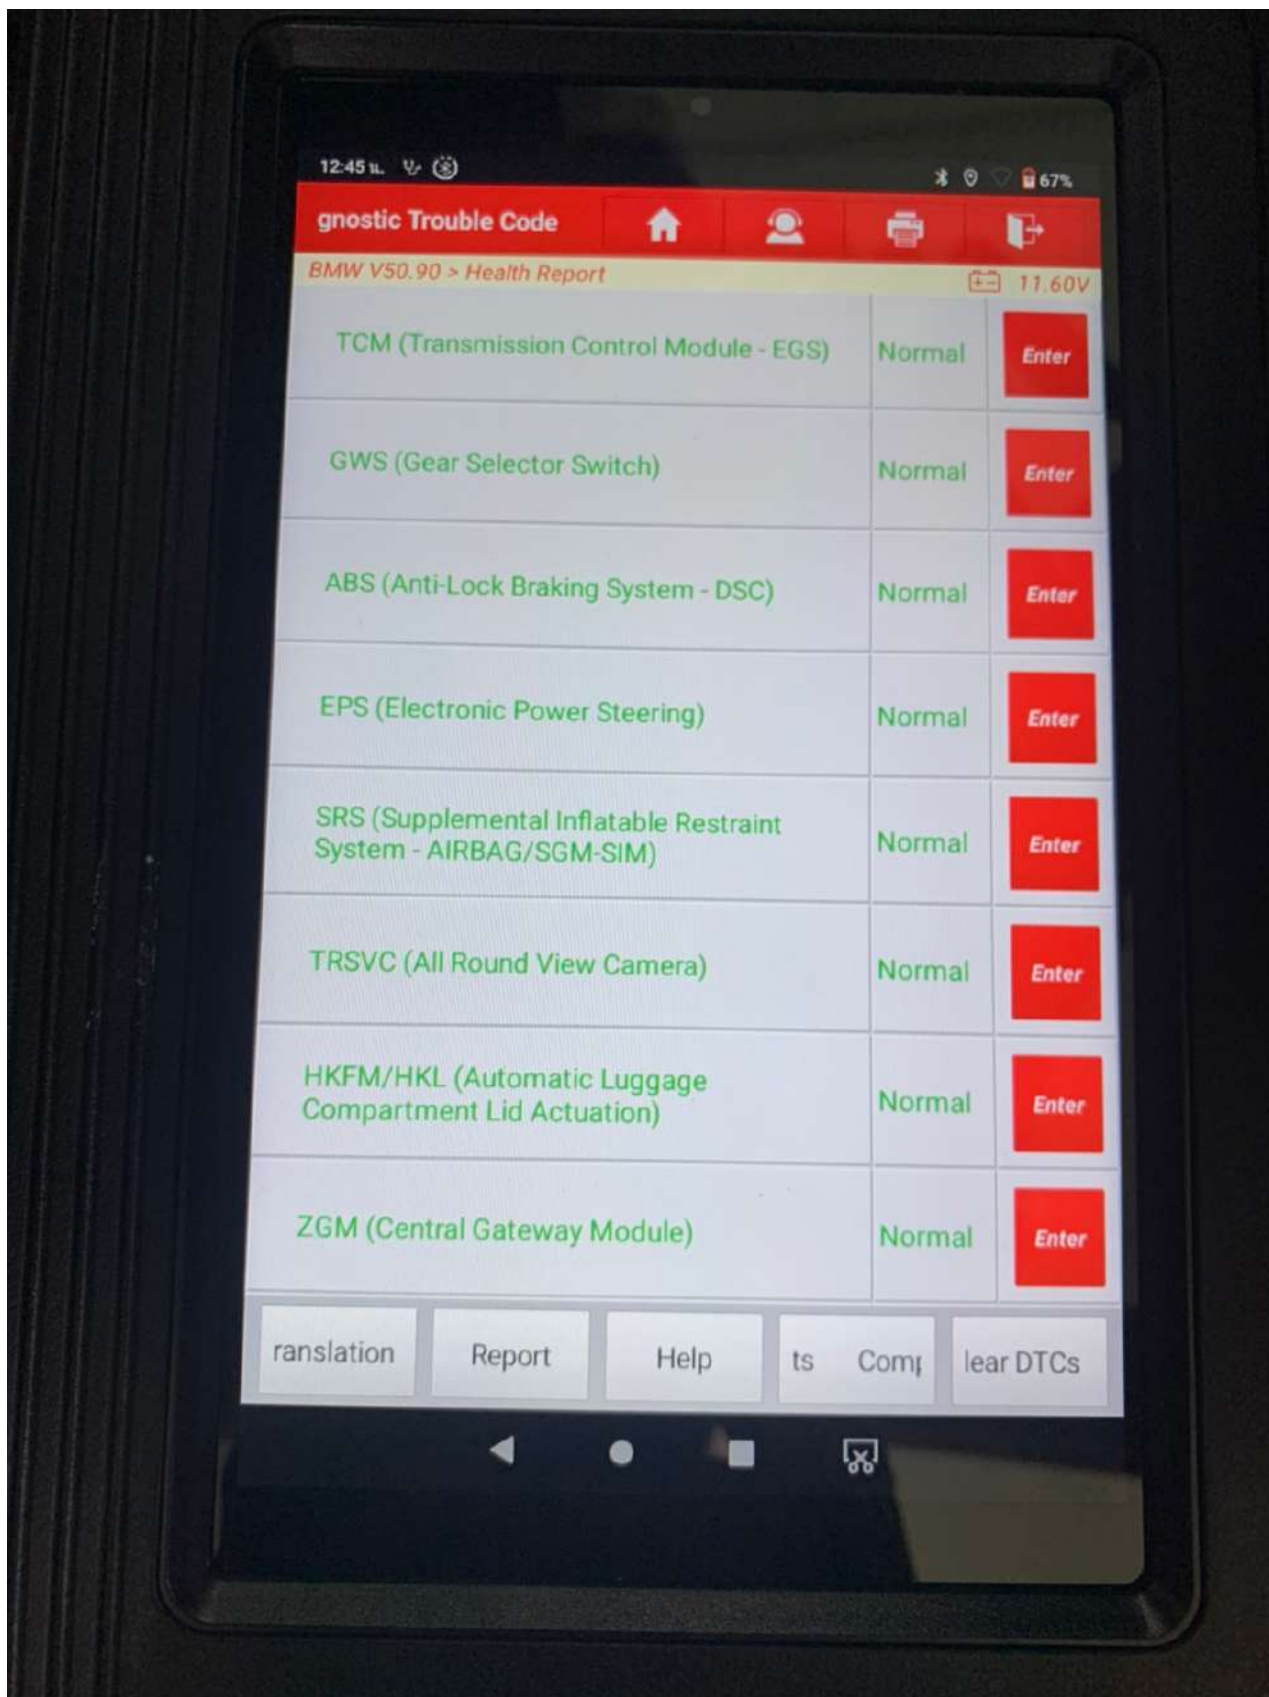
ภาพ OBD

2.17 การวินิจฉัยผ่านทาง OBD2 On-Board Diagnostics (OBD)

ดี (Good)
