**1023/0209-8**

Honda City 1.5 S i-VTEC

Jul 11, 2023

# Vehicle Inspection Report สรุปผลการตรวจสภาพรถ (Inspection Summary)

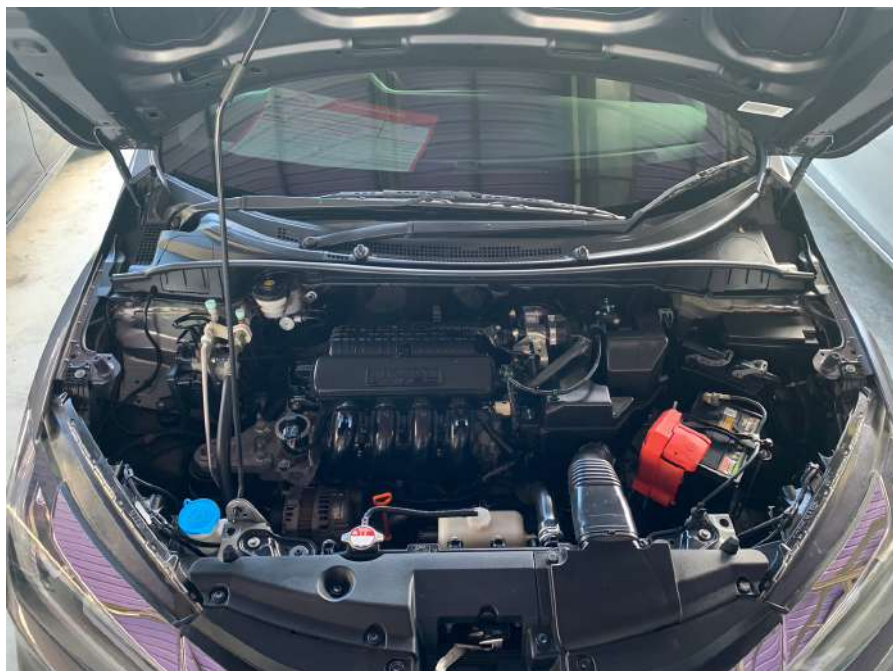
### ภาพห้องเครื่อง

### การทดสอบ แบตเตอรี่ Battery Test

Voltage	12.57	V
Rating	350	CCA
Current	205	CCA
Internal resistance	13.65	mΩ
State of Charge	100	%
State of Health	34	%
Status	REPLACE

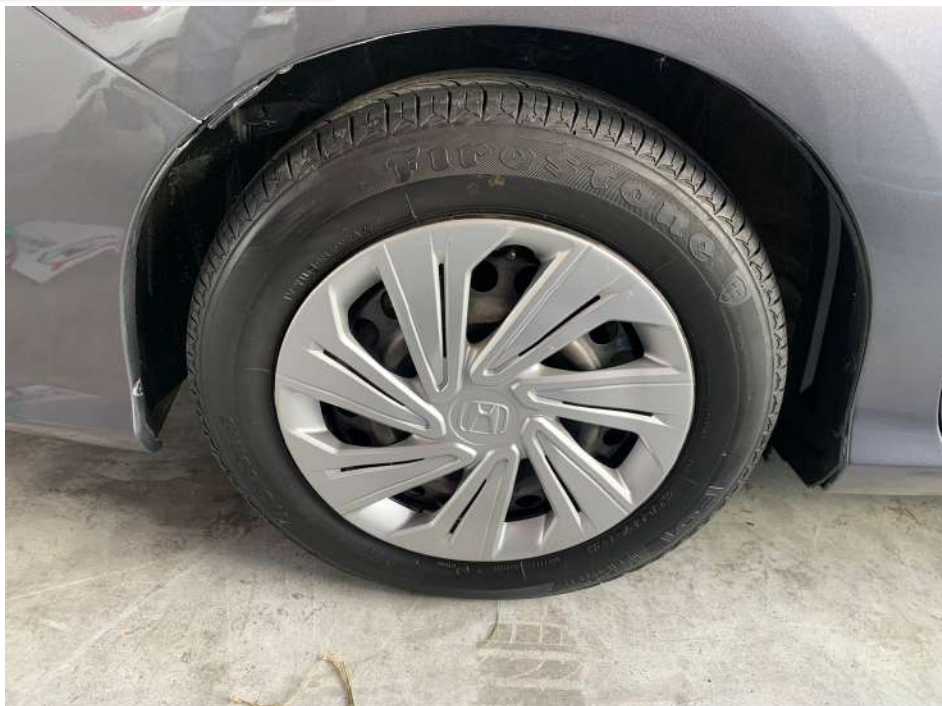
#### ขอบยาง ล้อ

39/21
