# Vehicle Inspection Report

## สรุปผลการตรวจสอบ (Inspection Summary)

ยี่ห้อ/รุ่น (Brand/Model): TOYOTA COROLLA ALTIS ESPORT	วันที่ตรวจสอบรถยนต์ (Date of Inspection): 25.7.61
หมายเลขตัวถัง (VIN): MRO53REH404611921	เลขคำขอบริการ (Job No.): I018/128-004
หมายเลขเครื่องยนต์ (Engine No.): 2ZR-YO86341	Vehicle Picture:  
ปีที่ผลิต (Build Date): 2014	
สีรถ (Color): ดำ	
ระยะการใช้งาน(Mileage): 86715	
หมายเลขทะเบียน (No. Plate): 7กท 5261	
วันครบกำหนดชำระภาษี (Registration Expiry): 29 ต.ค 61	
ชื่อลูกค้า (Customer Name): Benz88 AuTo	
ที่อยู่(Address):	
โทรศัพท์ (Tel):	
สถานที่ตรวจสอบรถ (Inspection Place): Benz88 AuTo

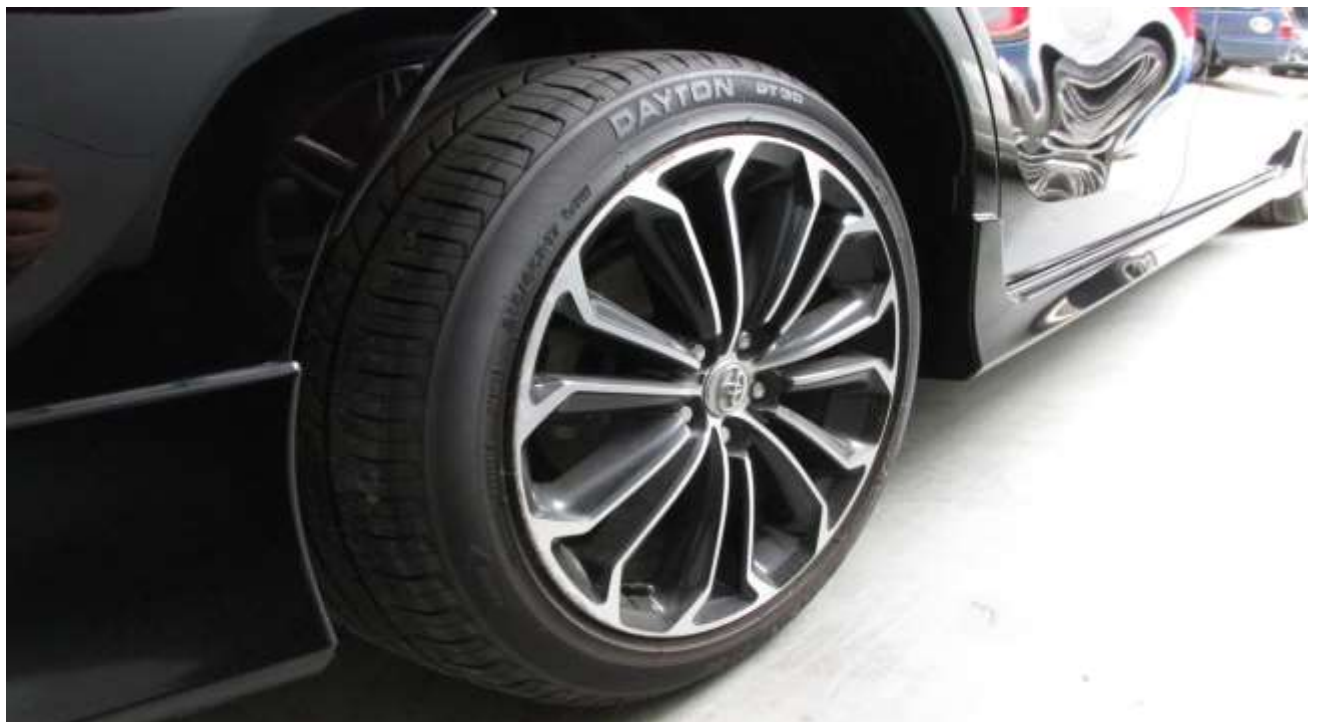
ภาพโดยรวมของยาง ล้อ และ เบรค - Tyres, Wheels & Brakes Visual Details:

สภาพยางรถยนต์, สัปดาห์/ปี ผลิต Tyres Appearance, Year	1416 ยางสภาพดี
 	สภาพล้อ,ฝาครอบล้อ Wheel Rims Appearance	สภาพดีตามอายุการใช้งาน

ผ้าดิสเบรค (หน้า/หลัง) Brake Pads (Front/Rear)	สภาพดีตามอายุการใช้งาน
 	จานดิสเบรค(หน้า/หลัง) Brake Discs (Front/Rear)	ควรเจียจานเบรคครั้งต่อไปที่เปลี่ยนผ้าเบรค
 	ดรัมเบรคล้อหลัง Brakes and Drums any No Leakage	N/A
