**1023/0176-4**

BMW X1 SDRIVE 18i SPORT

Jun 6, 2023

## Vehicle Inspection Report สรุปผลการตรวจสอบสภาพรถ (Inspection Summary)

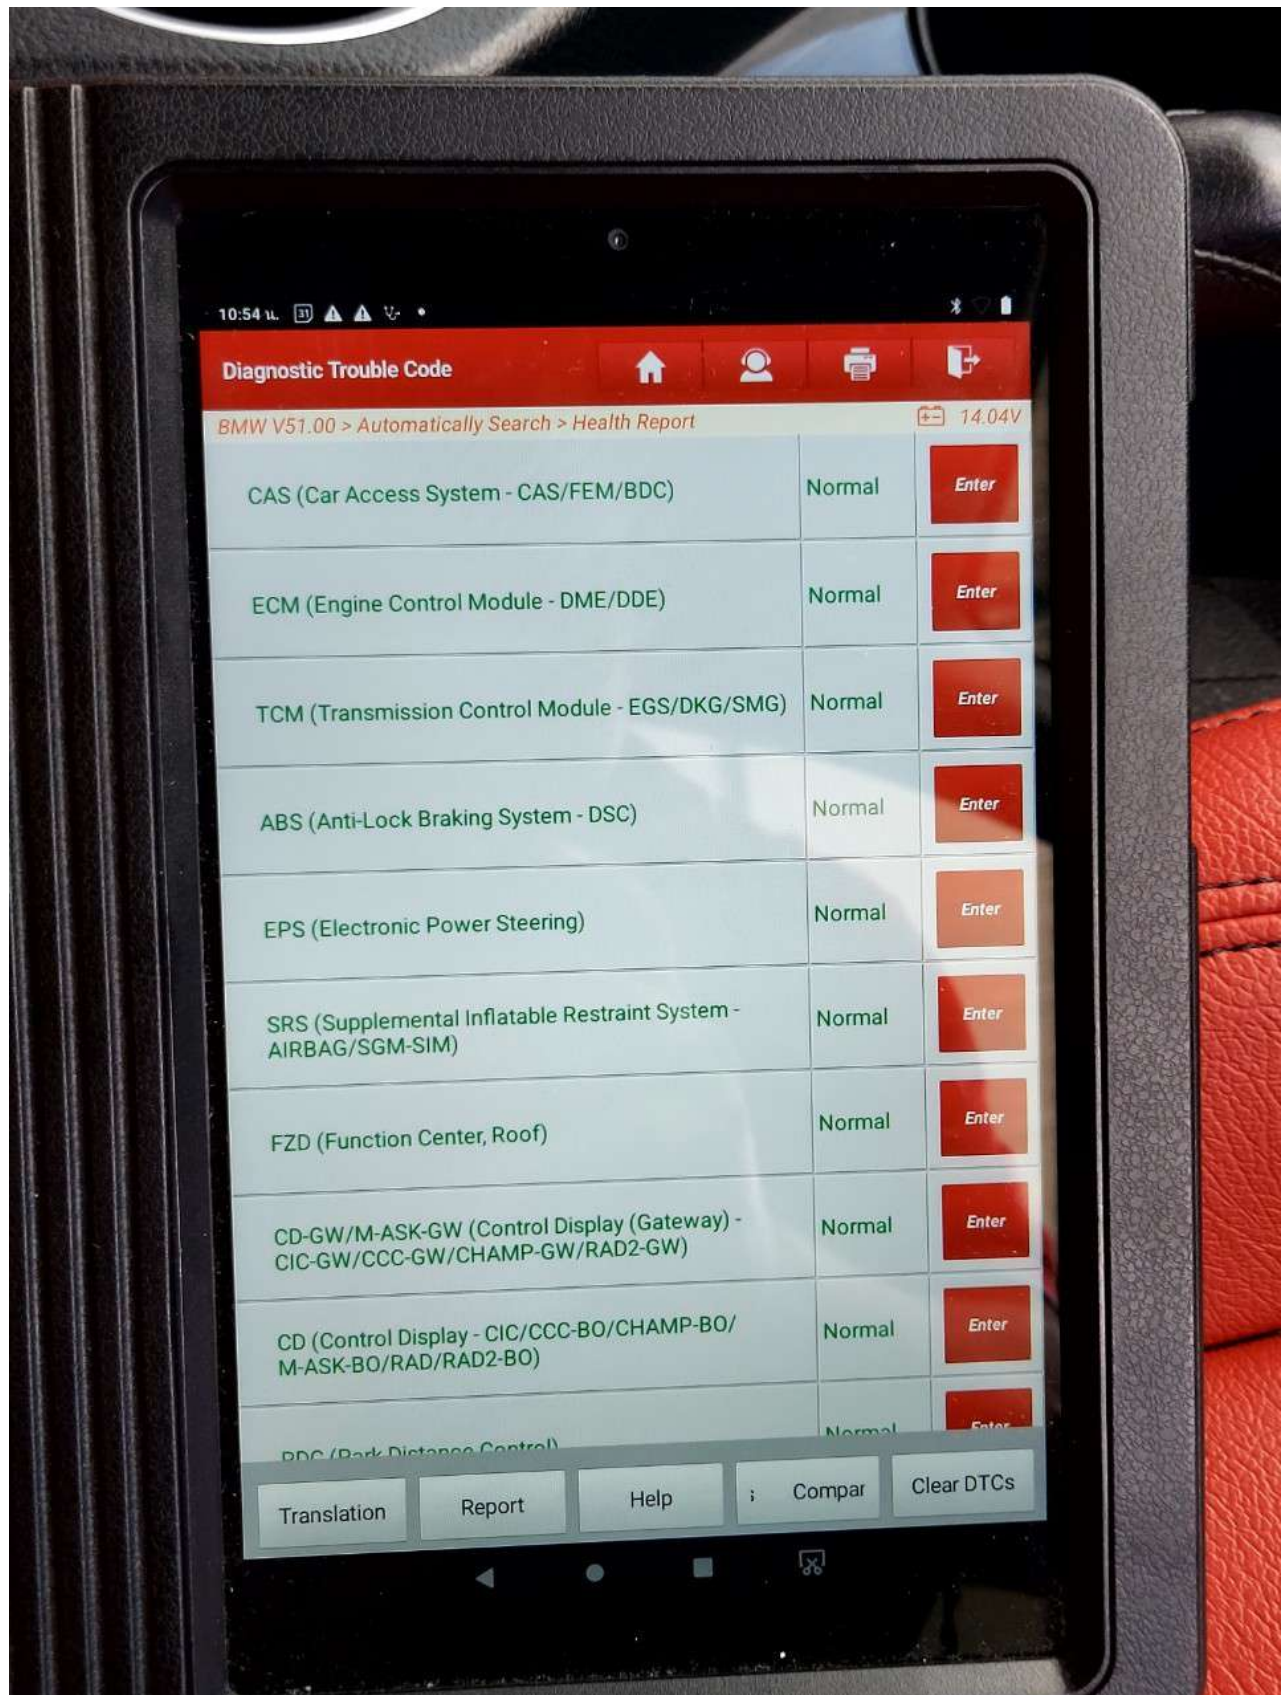
ภาพ OBD

1.5 การวินิจฉัยผ่านทาง OBD On-Board Diagnostics (OBD)

ดี (Good)
