Vehicle Inspection Report

สรุปผลการตรวจสอบ (Inspection Summary)

ยี่ห้อ/รุ่น (Make/Model): SUBARU FORESTER	วันที่ตรวจสอบรถยนต์ (Date of Inspection): 2.4.61
เลขตัวถัง (VIN): PLPSJ5KC5GA800360	เลขคำขอบริการ (Job No.) : I017/092-029
เลขเครื่องยนต์ (Engine No.): Y224155	Vehicle Picture:

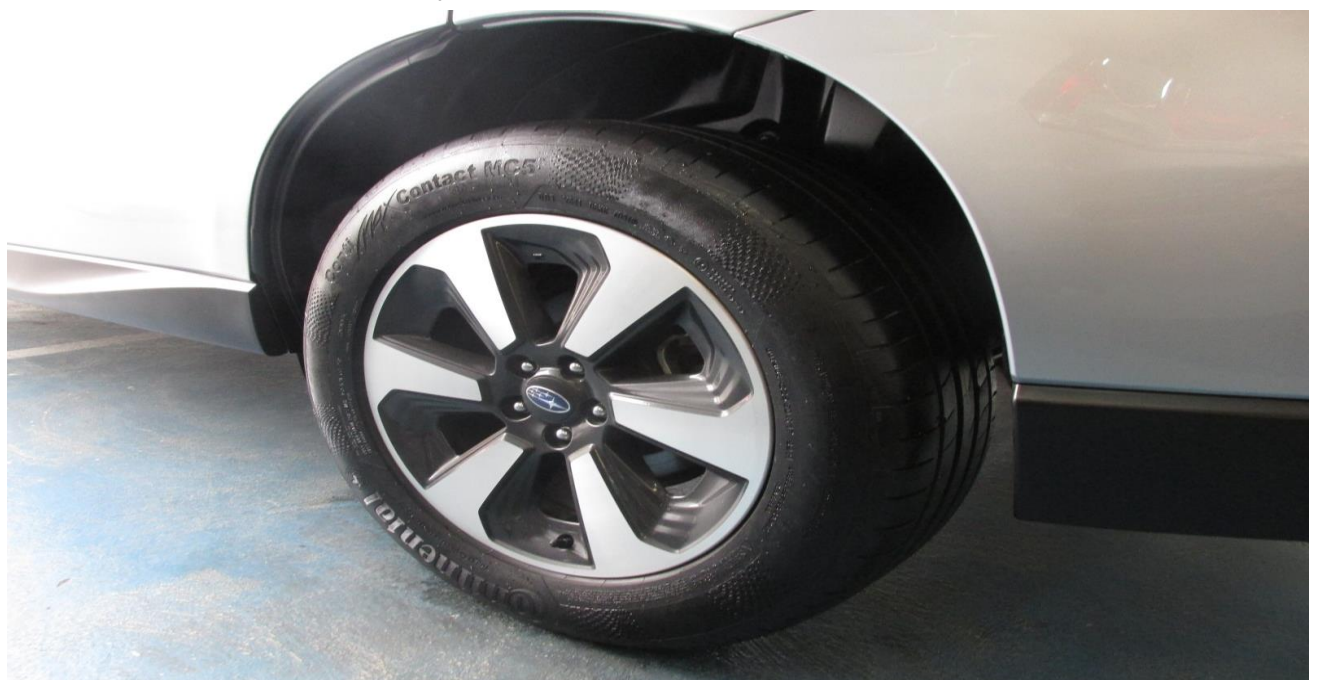
ภาพโดยรวมของยาง ล้อ และ เบรค - Tyres, Wheels & Brakes Visual Details:

สภาพยางรถยนต์, เดือน/ปี ผลิต Tyres Appearance, Year	ปียางผลิต 0916 ยางสภาพใหม่

ก้ามเบรค และท่อน้ำมัน Brake Hose Callipers & Pipes	สภาพปกติไม่พบการรั่วซึม

ผ้าเบรค (หน้า/หลัง) Brake Pads (Front/Rear)	สภาพดีตามอายุการใช้งาน

จานเบรค Brake Discs (Front/Rear)	ควรเจียจานเบรคครั้งต่อไปที่เปลี่ยนผ้าเบรค
