# Vehicle Inspection Report

## สรุปผลการตรวจสอบ (Inspection Summary)

ยี่ห้อ/รุ่น (Brand/Model): TOYOTA C-HR 1.8 AT	วันที่ตรวจสอบรถยนต์ (Date of Inspection): 04-12-63
หมายเลขตัวถัง (VIN): MR2KL3BX601003564	เลขคำขอบริการ (Job No.): I020/0036-23
หมายเลขเครื่องยนต์ (Engine No.): 2ZRY486255	Vehicle Picture:  
ปีที่ผลิต (Build Date): 2018	
สีรถ (Color): ดำ	
ระยะการใช้งาน(Mileage): 27,685 กม.	
หมายเลขทะเบียน (No. Plate): 7กพี 5597 กทม.	
วันครบกำหนดชำระภาษี (Registration Expiry): 8 ต.ค.64	
ชื่อลูกค้า (Customer Name): สิทธิ ออโต้ (SIT AUTO)	
ที่อยู่(Address): ถ.กาญจนาภิเษก	
โทรศัพท์ (Tel): 088-309-6622	
สถานที่ตรวจสอบรถ (Inspection Place): .สิทธิ ออโต้ (SIT AUTO)

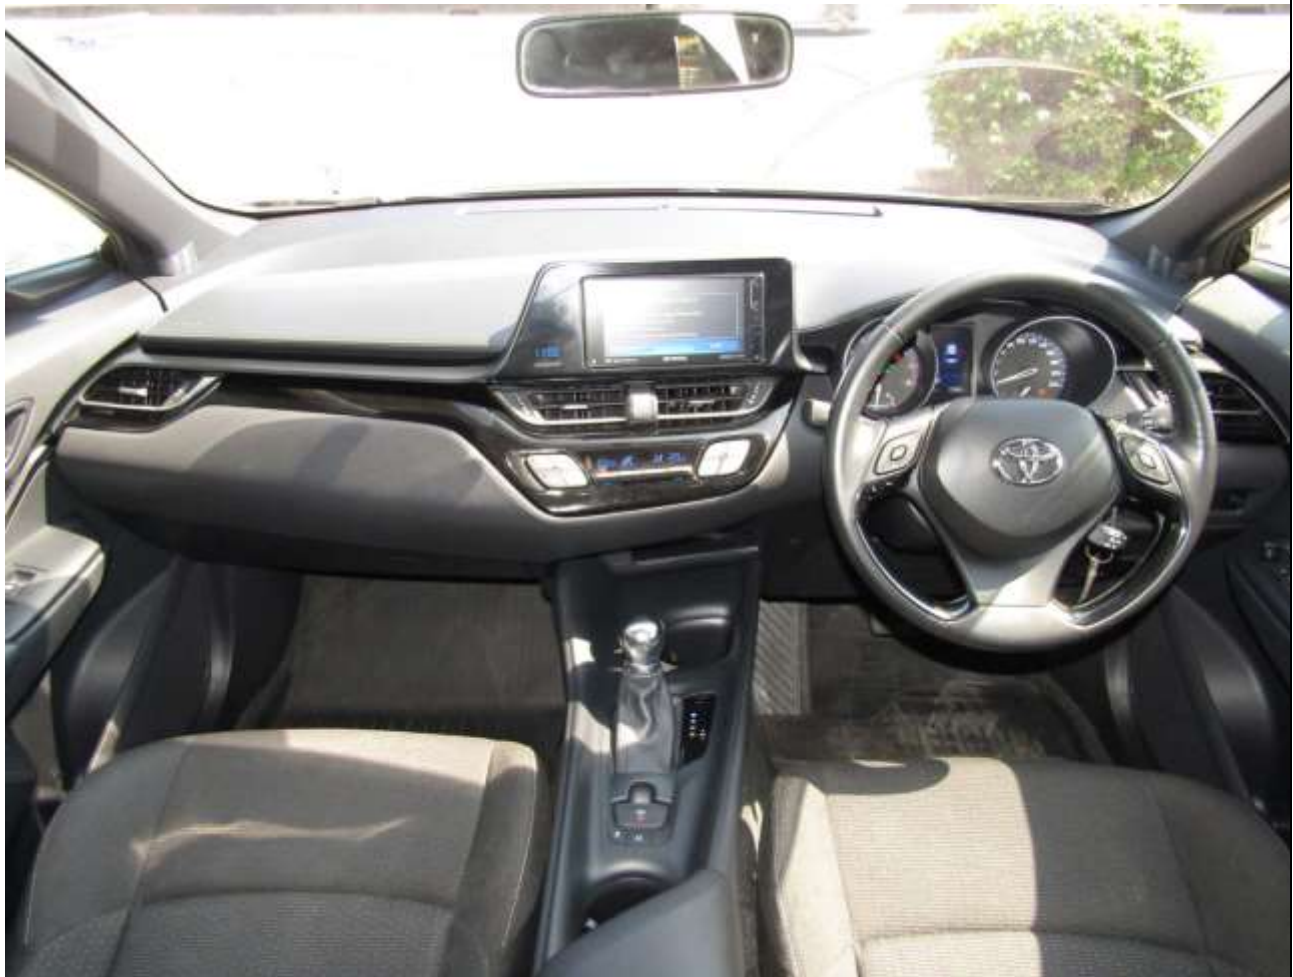
### ภาพภายในด้านหน้า หลัง และ จุดบกพร่อง - Interior Visual Details (Front, Rear and/or Defect):

ที่นั่ง สภาพ Seat Appearance	สภาพดีตามอายุการใช้งาน
 	การทำงาน การปรับ และการล็อค เบาะ Seat Adjust functional	ทำงานได้ดี
 	สภาพ รางใต้เบาะ Seat slide adjust rail	สภาพดีตามอายุการใช้งาน
 	เข็มขัดนิรภัย Seat Belts	สภาพดีตามอายุการใช้งาน
