Vehicle Inspection Report

สรุปผลการตรวจสอบ (Inspection Summary)

ยี่ห้อ/รุ่น (Brand/Model): TOYOTA HILUX VIGO CAB 2.5 G MT	วันที่ตรวจสอบรถยนต์ (Date of Inspection): 16-12-63
หมายเลขตัวถัง (VIN): MR0GR19G307019113	เลขคำขอบริการ (Job No.) : I020/0023-70
หมายเลขเครื่องยนต์ (Engine No.): 2KD-9797444	Vehicle Picture:  
ปีที่ผลิต (Build Date): 2006	
สีรถ (Color): น้ำตาล	
ระยะการใช้งาน(Mileage): 194,532 กม.	
หมายเลขทะเบียน (No. Plate): 3ตมข 2920	
วันครบกำหนดชำระภาษี (Registration Expiry): 3 ม.ค 64	
ชื่อลูกค้า (Customer Name): REGENT HOME CAR รีเจนท์โฮม คาร์	
ที่อยู่(Address): ราชพฤกษ์	
โทรศัพท์ (Tel): 089-4588661	
สถานที่ตรวจสอบรถ (Inspection Place):REGENT HOME CAR รีเจนท์โฮม คาร์

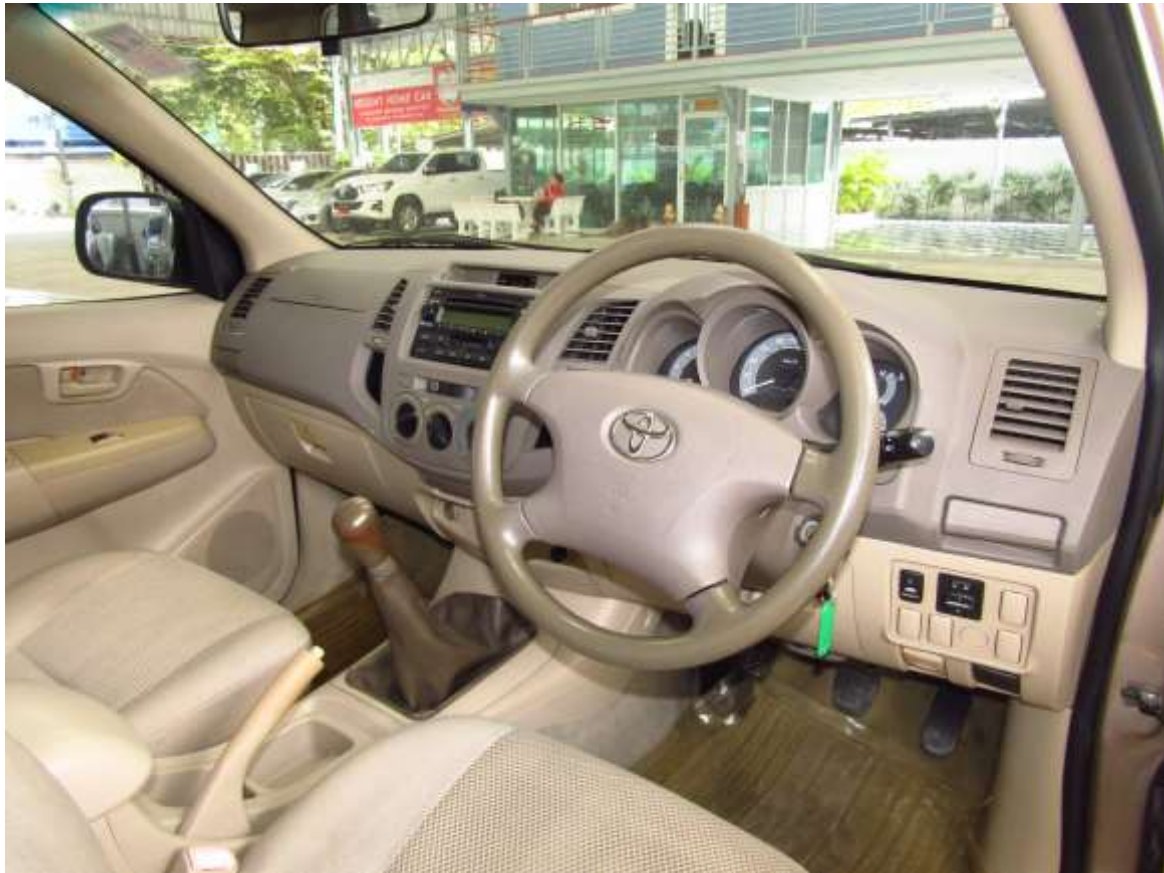
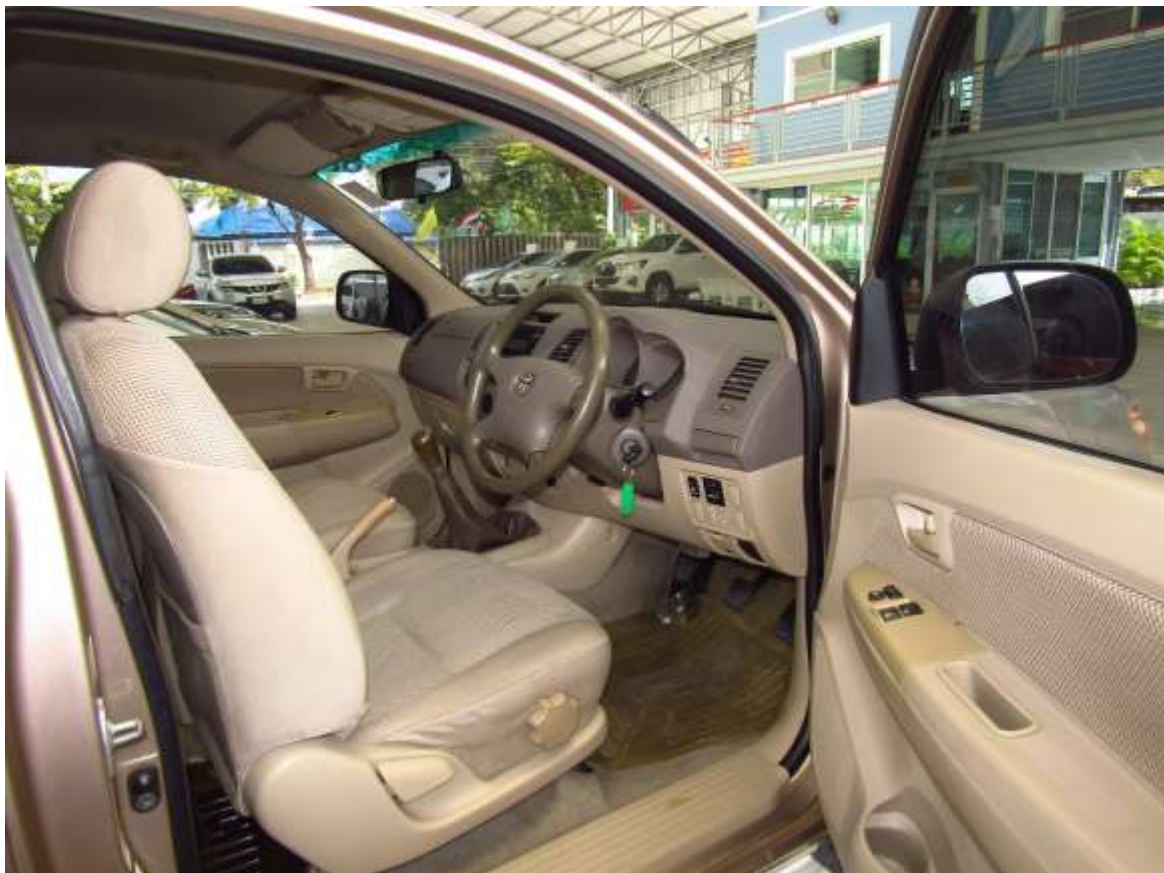
ภาพภายในด้านหน้า หลัง และ จุดบกพร่อง - Interior Visual Details (Front, Rear and/or Defect):

ที่นั่ง สภาพ Seat Appearance	สภาพตามอายุการใช้งาน
	การทำงาน การปรับ และการล็อค เบาะ Seat Adjust functional	ทำงานได้ดี
	สภาพ รางใต้เบาะ Seat slide adjust rail	สภาพตามอายุการใช้งาน
	เข็มขัดนิรภัย Seat Belts	สภาพตามอายุการใช้งาน
	อื่นๆเพิ่มเติม Others	N/A

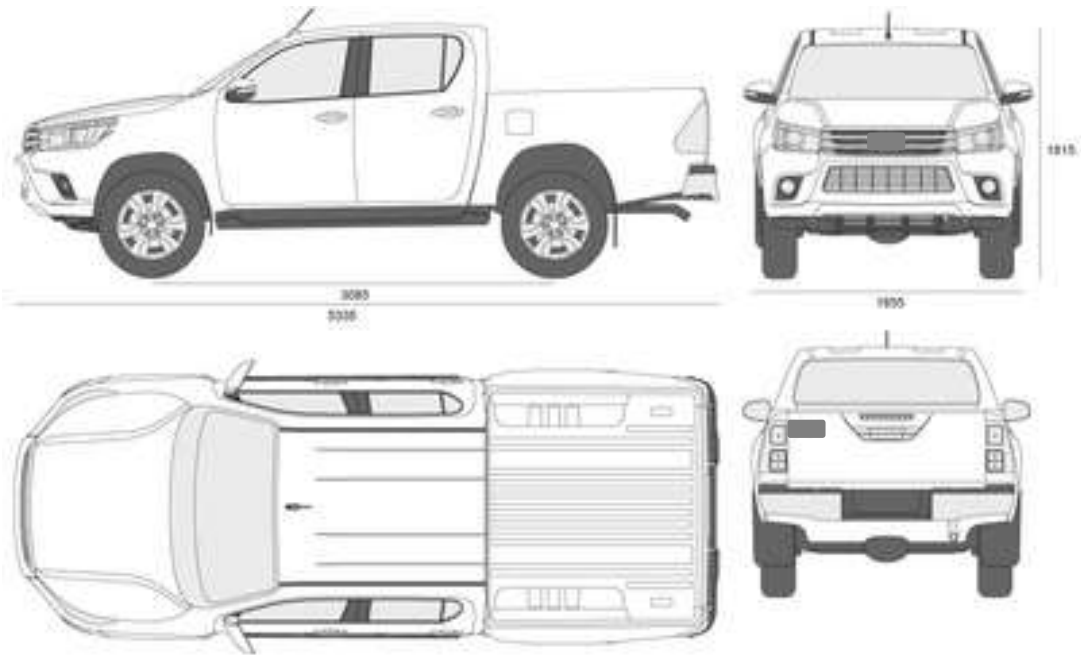
ความหนาสีรอบรถกระบะ (ตอนเดียว, แค็บ และ 4 ประตู) - Paint Thickness on Pickup (Single Cab, Extend Cab and Double Cab):

ชิ้นส่วนยานยนต์ (Car Part)	ความหนาสี Paint Thickness (µm)			
	P1	P2	P3	Average
Front Wing (RH)	229	226	264	240
Front Wing (LH)	140	138	149	142
Front Door (RH)	152	191	173	172
Front Door (LH)	180	138	141	153
Rear Door (RH)				
Rear Door (LH)				
Extra Cab (RH)	330	294	291	305
Extra Cab (LH)	165	180	182	176

ชิ้นส่วนยานยนต์ (Car Part)	ความหนาสี Paint Thickness (µm)			
	P1	P2	P3	Average
Bonnet	171	193	195	186
Roof	146	121	123	130
Boot/Tail Gate	159	279	169	202
Tray (RH)	219	177	189	195
Tray (LH)	168	141	161	157
Front Bumper				
Rear Bumper
