Vehicle Inspection Report

สรุปผลการตรวจสอบ (Inspection Summary)

ยี่ห้อ/รุ่น (Brand/Model): HONDA ACCORD 2.0 AT	วันที่ตรวจสอบรถยนต์ (Date of Inspection): 22-10-62
หมายเลขตัวถัง (VIN): MRHCR1640FP101466	เลขคำขอบริการ (Job No.): I019/0060-002
หมายเลขเครื่องยนต์ (Engine No.): R20Z31501453	Vehicle Picture:

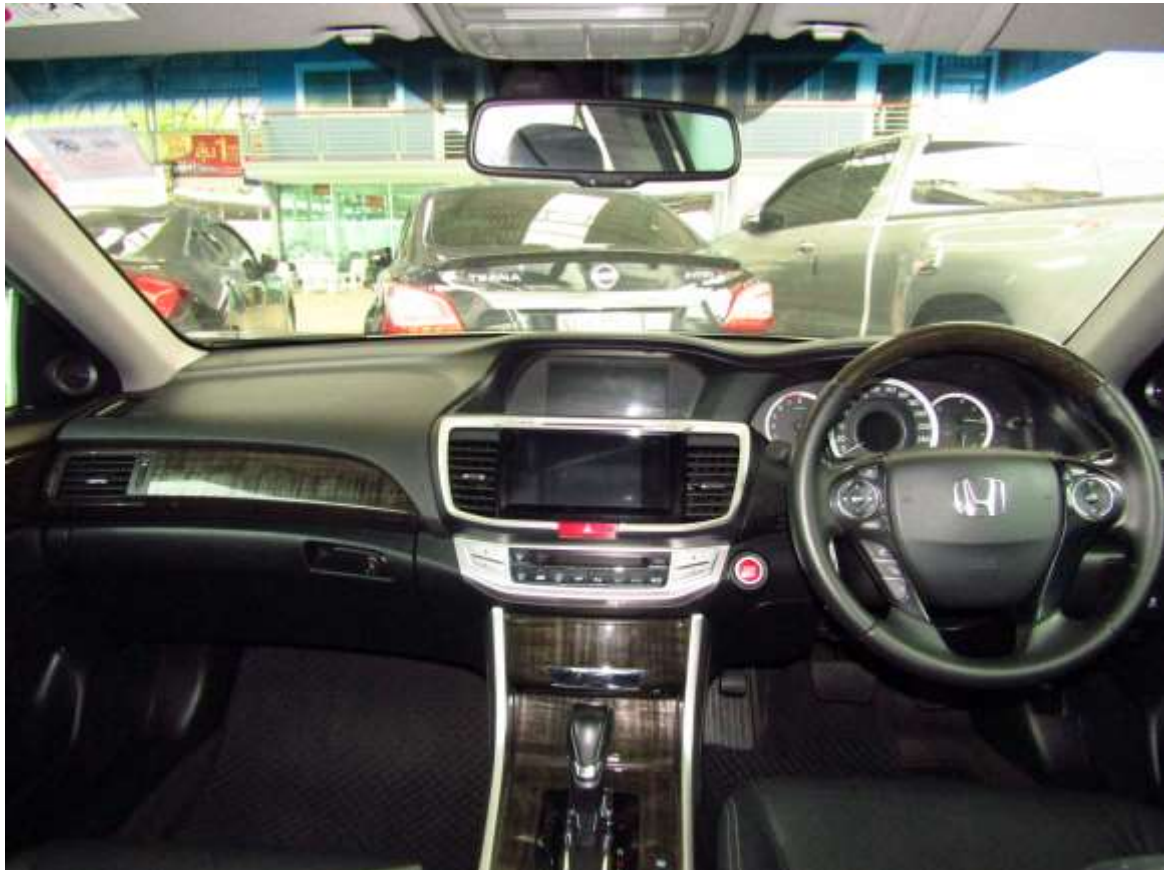
ภาพภายในด้านหน้า หลัง และ จุดบกพร่อง - Interior Visual Details (Front, Rear and/or Defect):

ที่นั่ง สภาพ Seat Appearance	สภาพตามอายุการใช้งาน

การทำงาน การปรับ และการล็อก เบาะ Seat Adjust functional	ทำงานได้ดี

สภาพ รางใต้เบาะ Seat slide adjust rail	สภาพตามอายุการใช้งาน

เข็มขัดนิรภัย Seat Belts	สภาพตามอายุการใช้งาน

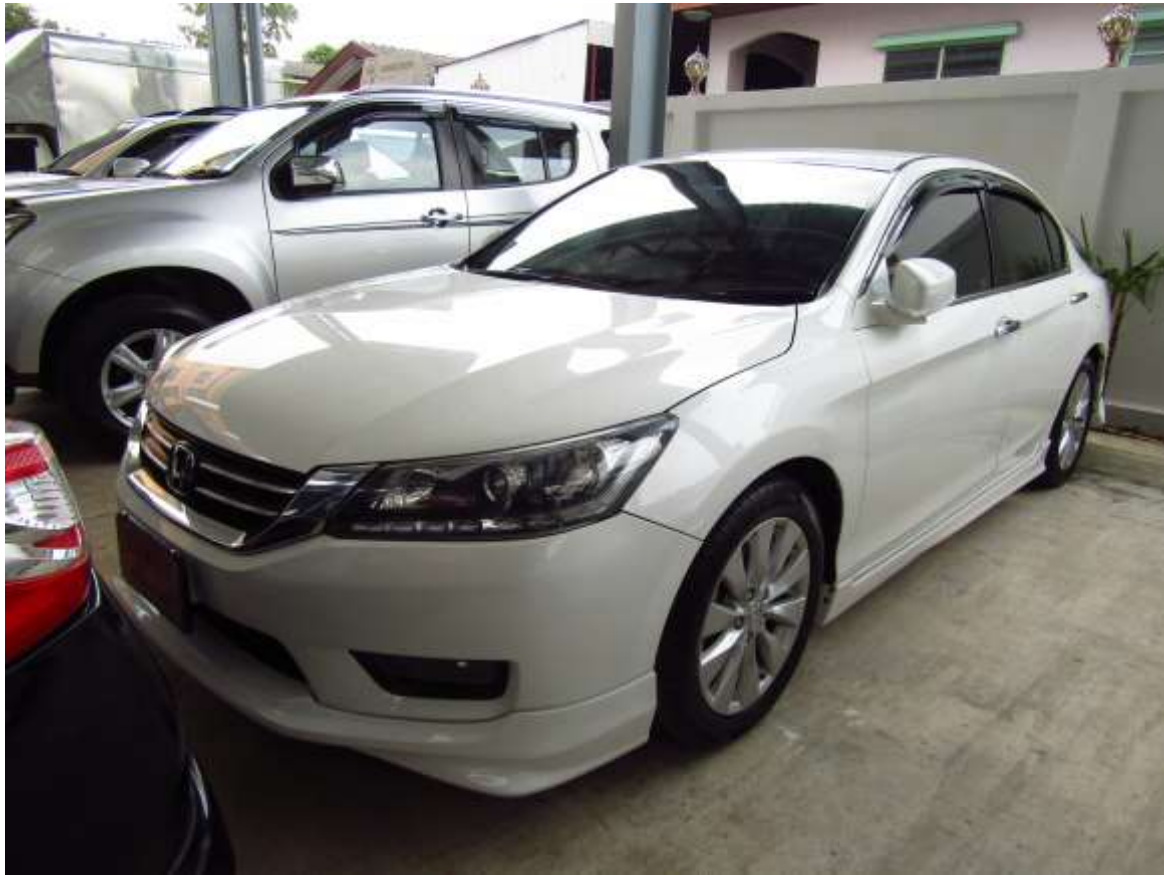
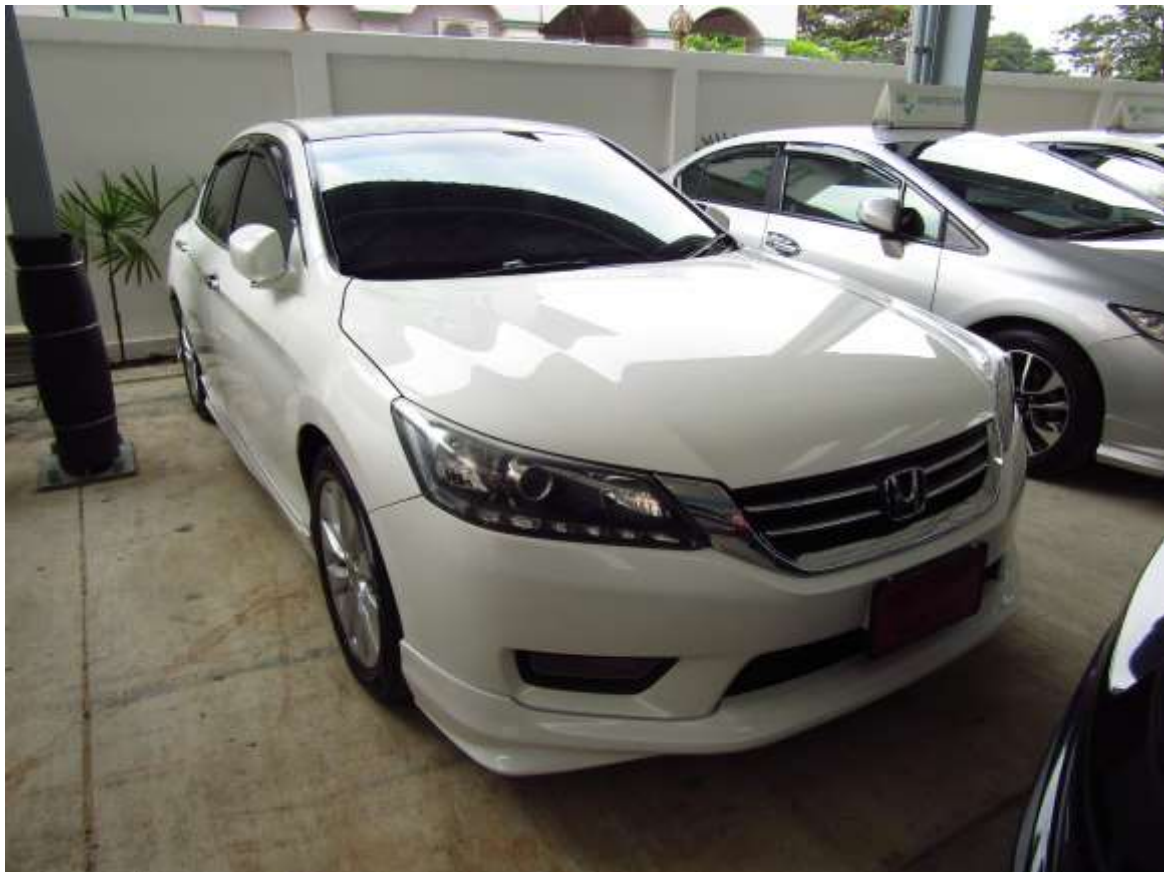
ภาพภายนอก - Exterior Visual Details:

กันชนหน้า Front Bumper	สภาพดี
 	คาน รับกันชนหน้า (ขวา) Front Side Member (Right) Appearance	สภาพดี
 	คาน รับกันชนหน้า (ซ้าย) Front Side Member (Left) Appearance	สภาพดี
 	ฝากระโปรงหน้ารถ Bonnet	สภาพดี
 	กระจกบังลมหน้า Windshield	สภาพดี
 	หลังคา Roof	สภาพดี
 	สภาพ และการทำงาน หลังคาชั้นรูป หลังคาเปิดประทุน Sunroof/Convertible functional and appearance	N/A
 	แก้มบังโคลนหน้าขวา Front Right Wing	สภาพดี
 	ประตูหน้าขวา Front Right Door	สภาพดี
 	ประตูหลังขวา Rear Right Door	สภาพดี
 	ประตูเลื่อนด้านขวา Sliding Right Door	N/A
 	แก้มบังโคลนหลังขวา Rear Right Wing	สภาพดี
 	บันไดขายน้าด้านขวา Right Rocker Panel	สภาพดี
 	แก้มบังโคลนหน้าซ้าย Front Right Wing	สภาพดี

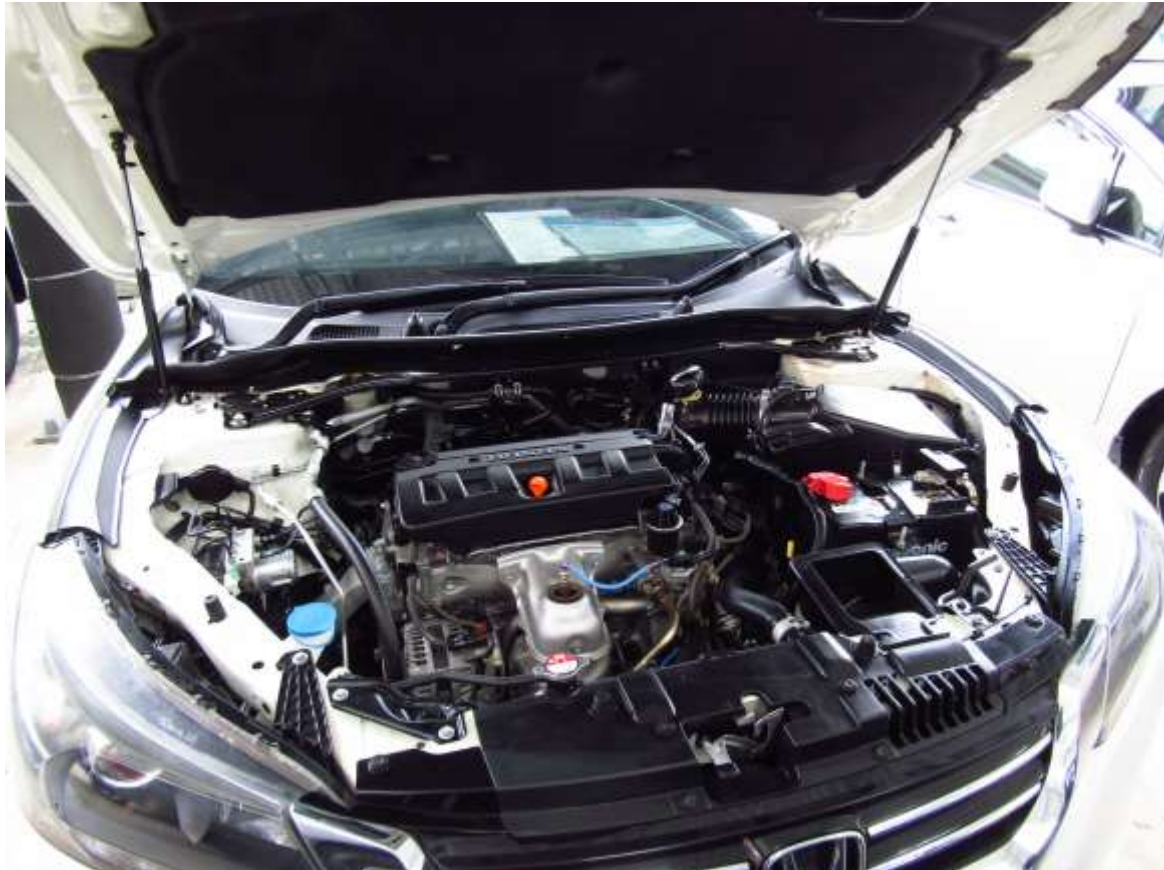
ภาพห้องเครื่อง - Engine Bay Visual Details:

การทดสอบ แบตเตอรี่ Battery Test	Battery Test		Charging System Test at 2000 rpm			
		Voltage	12.74	V	Voltage	14.20	V
		Rating	430	CCA	Status	Normal	
		Current	278	CCA	Start System Test		
		Internal resistance	9.75	mΩ	Start Voltage	8.71	V
		State of Charge	94	%	Status	Normal	
		State of Health	42	%	Max. Load Test at 2000 rpm		
		Status	Replace		Max. Load	14.15	V
		Test Date	22.10.62		Voltage		
					Status	Normal
