1024/0068-33

Toyota Hilux Revvo 2.4 SINGLE J Plus

18 มี.ค. 2024

# Vehicle Inspection Report สรุปผลการตรวจสภาพรถ (Inspection Summary)

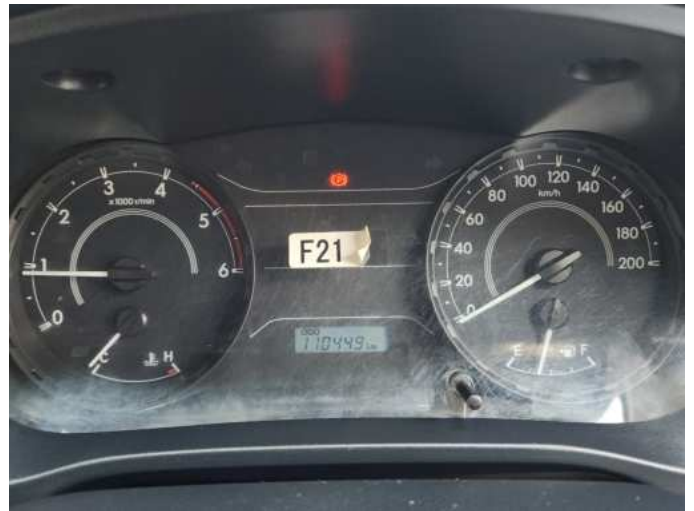
### รูปเลขไมล์ (Mileage Picture) : ▾

110449

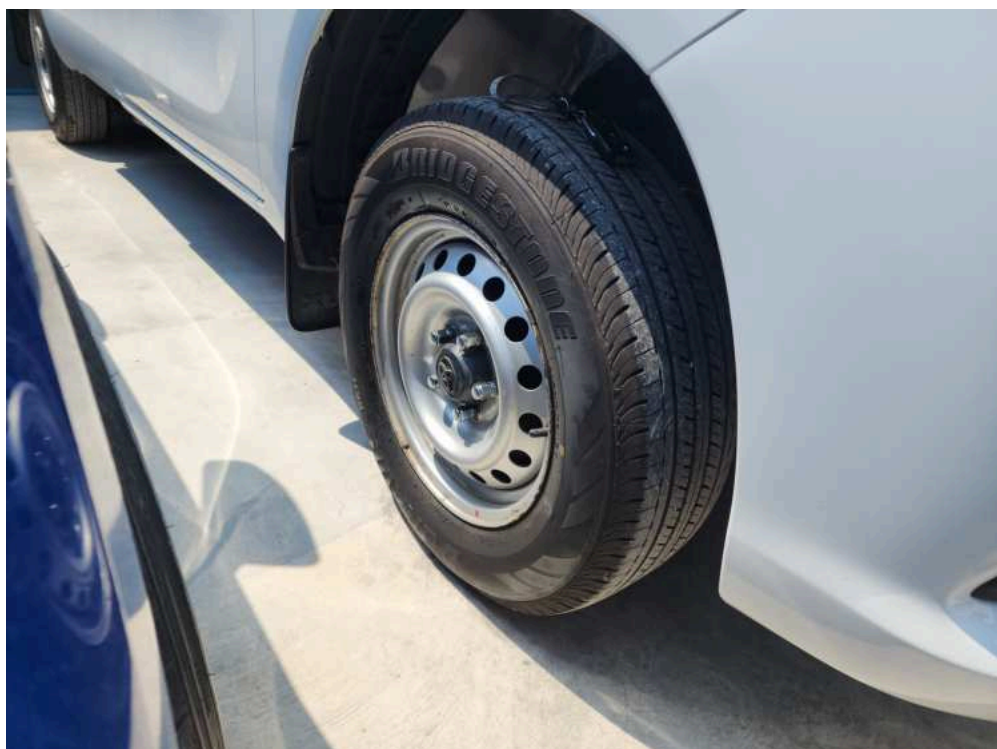
#### ขอบยาง ล้อ

33/23
