Vehicle Inspection Report

สรุปผลการตรวจสอบ (Inspection Summary)

ยี่ห้อ/รุ่น (Brand/Model): TOYOTA COROLLA ALTIS 1.6E AT CNG	วันที่ตรวจสอบรถยนต์ (Date of Inspection): 24.10.61
หมายเลขตัวถัง (VIN): MRO53ZEE106231654	เลขคำขอบริการ (Job No.): I018/196-013
หมายเลขเครื่องยนต์ (Engine No.): 3ZZ-B106048	Vehicle Picture:

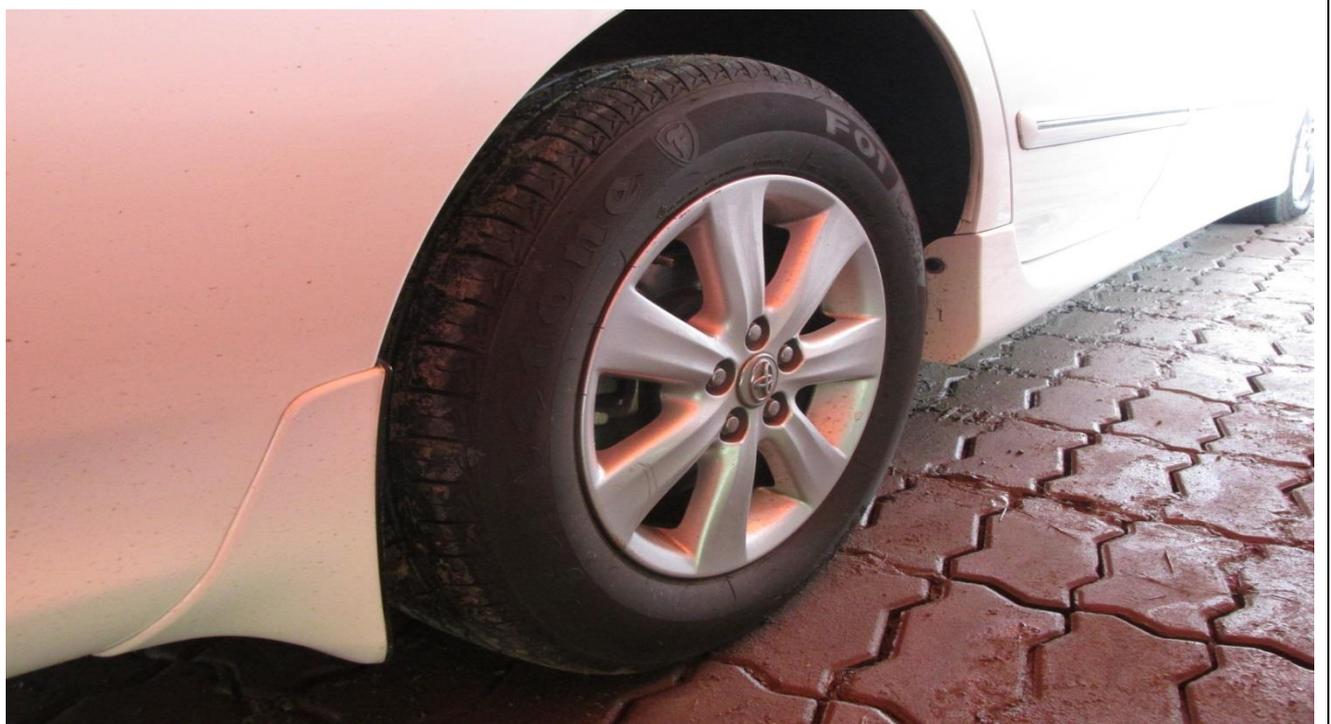
ภาพโดยรวมของยาง ล้อ และ เบรค - Tyres, Wheels & Brakes Visual Details:

จานดิสเบรค(หน้า/หลัง) Brake Discs (Front/Rear)	ควรเจียจานเบรคครั้งต่อไปที่เปลี่ยนผ้าเบรค

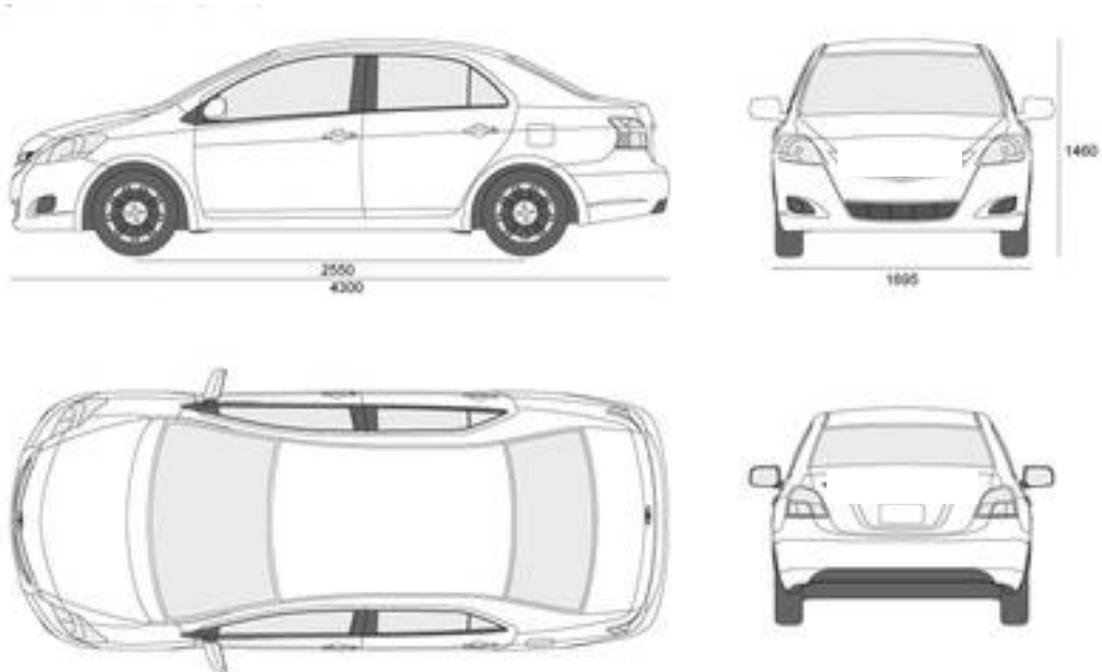
ความหนาสีรอบรถเก๋ง 3,4 และ 5 ประตู - Paint Thickness on 3,4 and 5 door car:

ชิ้นส่วนยานยนต์ (Car Part)	ความหนาสี Paint Thickness (µm)			
	P1	P2	P3	Average
Front Wing (RH)	155	151	140	149
Front Wing (LH)	142	129	120	130
Front Door (RH)	178	133	126	146
Front Door (LH)	83	75	90	83
Rear Door (RH)	146	180	191	172
Rear Door (LH)	78	80	91	83

ชิ้นส่วนยานยนต์ (Car Part)	ความหนาสี Paint Thickness (µm)			
	P1	P2	P3	Average
Rear Wing (RH)	151	153	148	151
Rear Wing (LH)	99	83	97	93
Front Bumper	-	-	-	-
Rear Bumper	-	-	-	-
Bonnet	78	80	82	80
Roof	192	188	180	187
Boot/Tail Gate	93	70	78	80
