Vehicle Inspection Report

สรุปผลการตรวจสอบ (Inspection Summary)

ยี่ห้อ/รุ่น (Brand/Model): MITSUBISHI PAJERO SPORT 2.4 AT	วันที่ตรวจสอบรถยนต์ (Date of Inspection):
หมายเลขตัวถัง (VIN): MMTGUKR10HH005151	เลขคำขอบริการ (Job No.) : I020/0013-17
หมายเลขเครื่องยนต์ (Engine No.): 4N15UBB5614	Vehicle Picture:  
ปีที่ผลิต (Build Date): 2017	
สีรถ (Color): ขาว	
ระยะการใช้งาน(Mileage): 85,333 กม.	
หมายเลขทะเบียน (No. Plate): 6กศ 6425	
วันครบกำหนดชำระภาษี (Registration Expiry): 16 พ.ย. 63	
ชื่อลูกค้า (Customer Name): : REGENT HOME CAR	
ที่อยู่(Address): ราชพฤกษ์	
โทรศัพท์ (Tel): 089-4588661	
สถานที่ตรวจสอบรถ (Inspection Place): REGENT HOME CAR

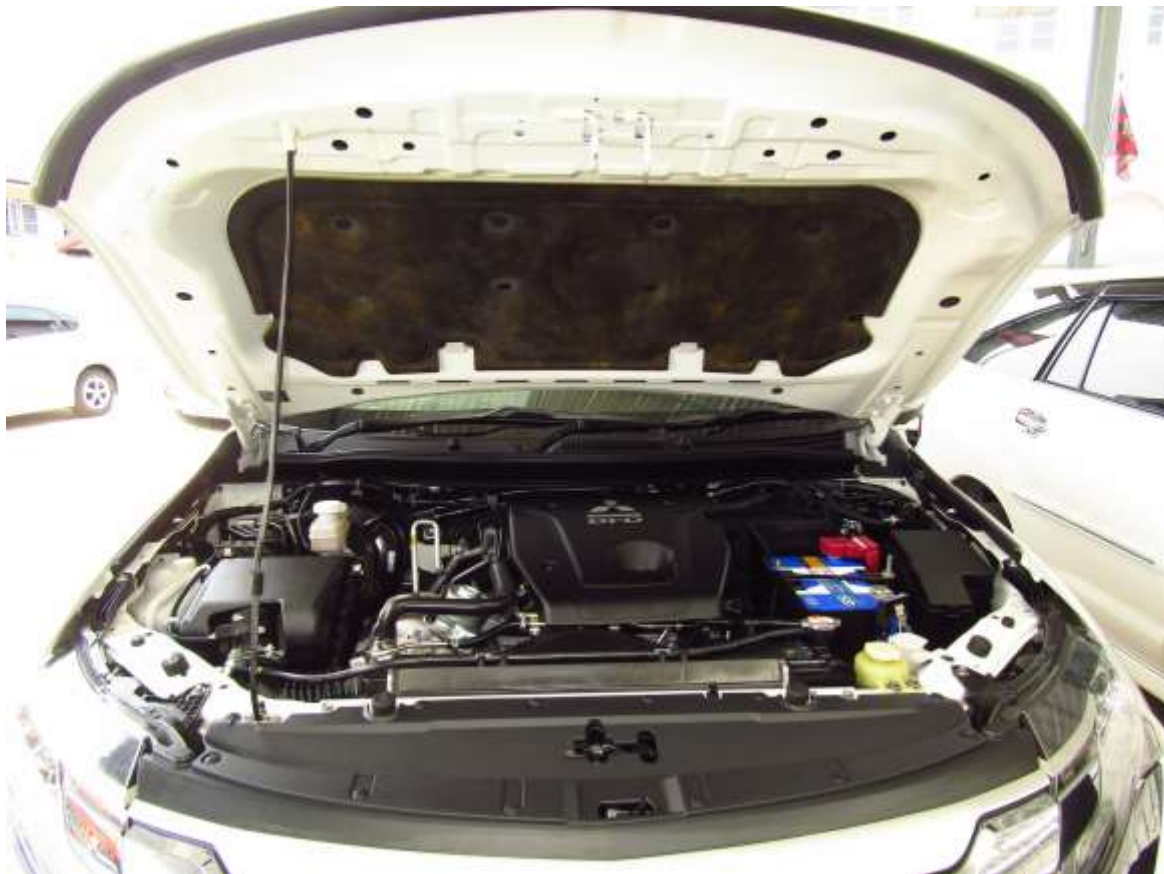
ภาพห้องเครื่อง - Engine Bay Visual Details:

การทดสอบ แบตเตอรี่ Battery Test	Battery Test		Charging System Test at 2000 rpm	
	Voltage	12.98	V	Voltage	14.48 V
	Rating	690	CCA	Status	Normal
	Current	893	CCA	Start System Test	
	Internal resistance	10.75	mΩ	Start Voltage	10.01 V
	State of Charge	98	%	Status	Normal
	State of Health	100	%	Max. Load Test at 2000 rpm	
	Status	Great		Max. Load	14.39 V
	Test Date	13.04.63		Voltage	
				Status	Normal
