1022/0084-18

BMW X1 2.0 F48 sDrive18d M Sport SUV ...

INSPECTION
BY ONE2CAR

Vehicle Inspection Report สรุปผลการตรวจสภาพรถ (Inspection Summary)

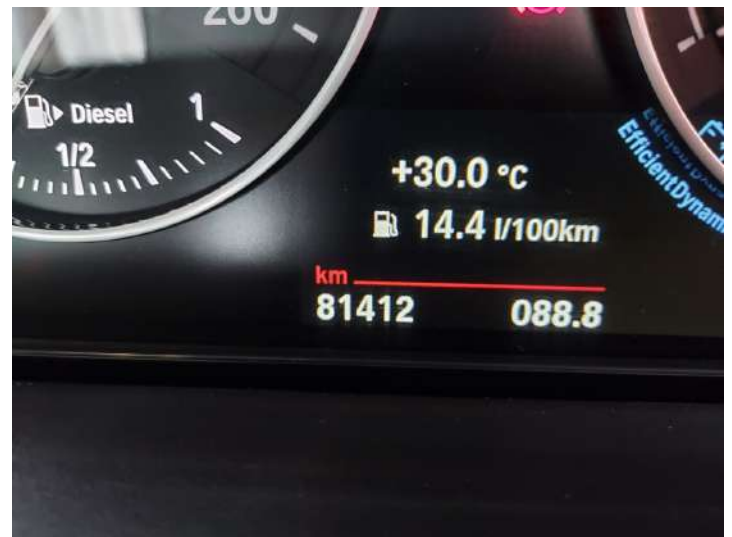
รูปเลขไมล์ (Mileage Picture) :

81412

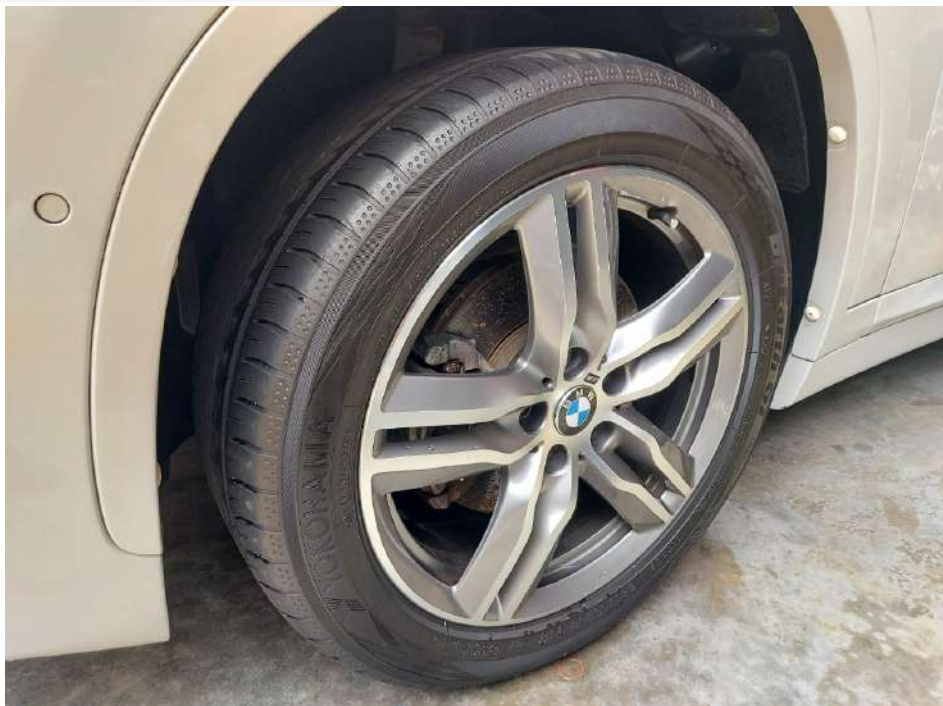
ขอบยาง ล้อ

12/20
