# Vehicle Inspection Report

## สรุปผลการตรวจสอบ (Inspection Summary)

| ยี่ห้อ/รุ่น (Make/Model): TOYOTA HILUX REVO | วันที่ตรวจสอบรถยนต์ (Date of Inspection): 23.1.61 |
| เลขตัวถัง (VIN): MROJB8DC002701631 | เลขคำขอบริการ (Job No.): I017/104-020 |

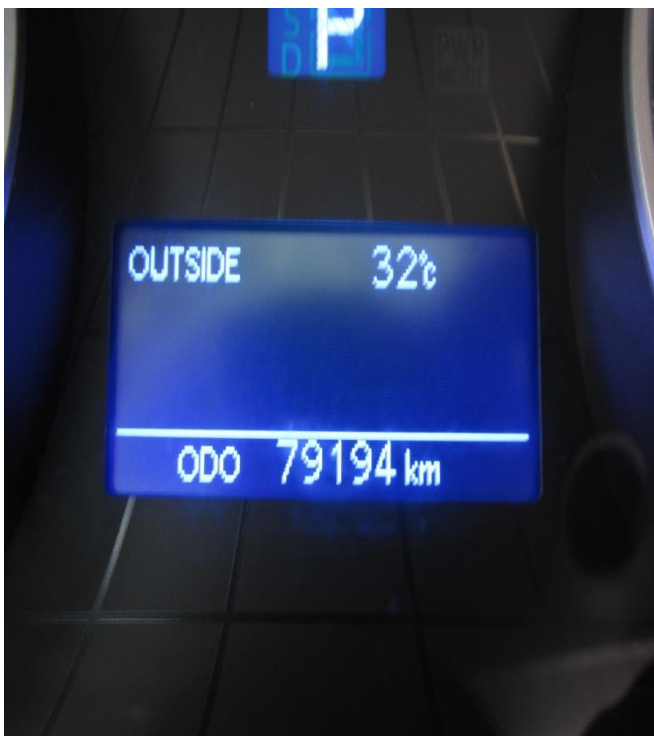
รูปเลขไมล์ (Mileage Picture):

| เลขไมล์ (Mileage): 79194 | |

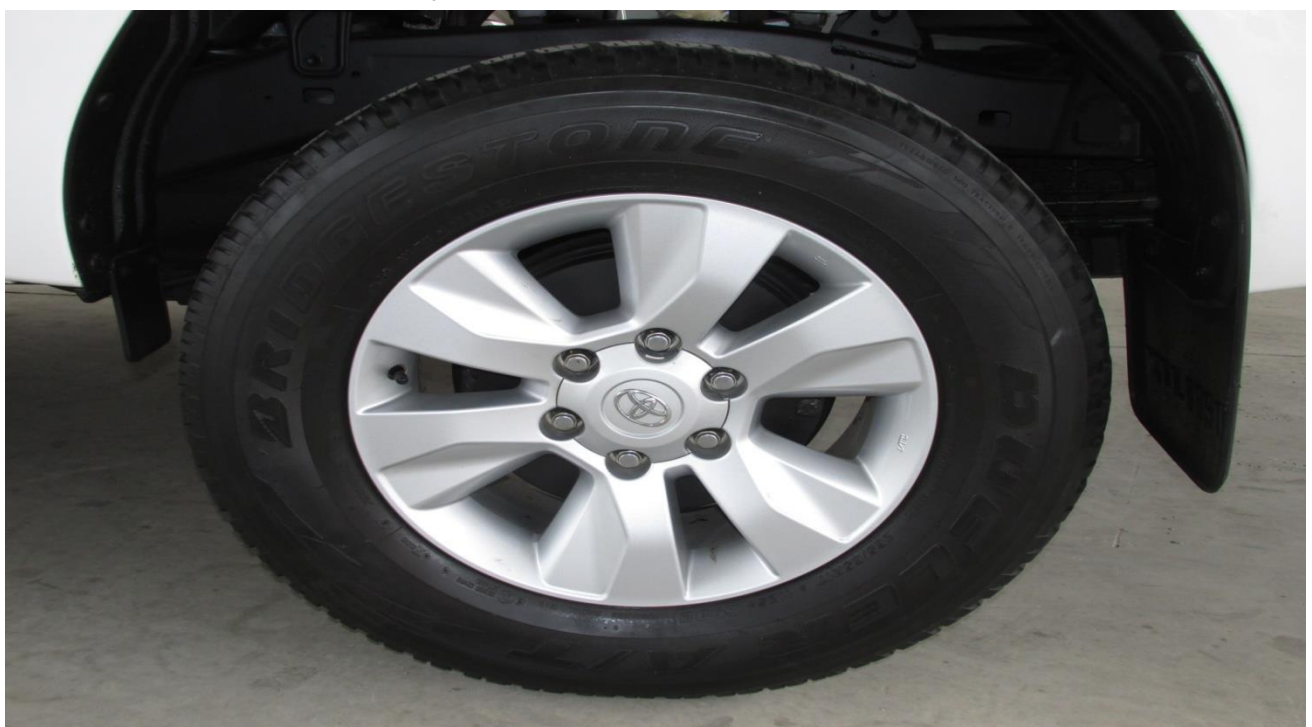
## ภาพโดยรวมของยาง ล้อ และ เบรค - Tyres, Wheels & Brakes Visual Details:

| | สภาพยางรถยนต์, เดือน/ปี ผลิต<br>Tyres Appearance, Year | ปียางผลิต 2515 ยางสภาพดี |
| | จานเบรค<br>Brake Discs (Front/Rear) | ควรเจียจานเบรคครั้งต่อไปที่เปลี่ยนผ้าเบรค |

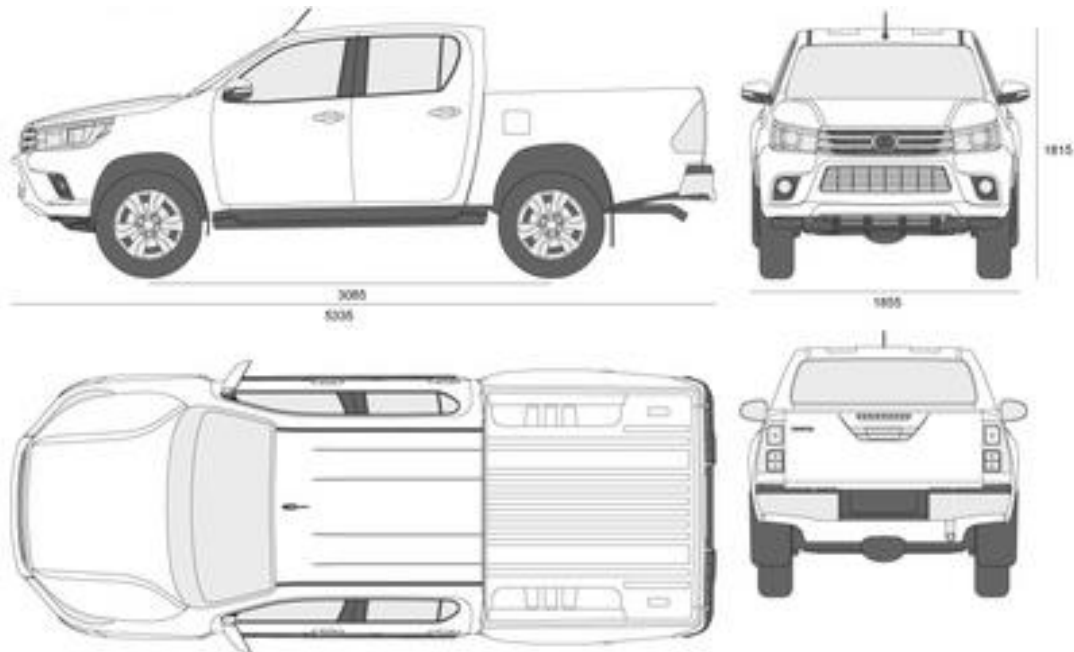
ความหนาสีรถกระบะ (ตอนเดียว, แค็บ และ 4 ประตู) - Paint Thickness on Pickup (Single Cab, Extend Cab and Double Cab):

| ชิ้นส่วนยานยนต์ | ความหนาสี Paint Thickness (μm) | | | |
|---|---|---|---|---|
| Boot/Tail Gate | 134 | 123 | 129 | 129 |
| Tray (RH) | 138 | 136 | 140 | 138 |
