Vehicle Inspection Report

สรุปผลการตรวจสภาพรถ (Inspection Summary)

Mazda2 1.3 Sports High Connect H...

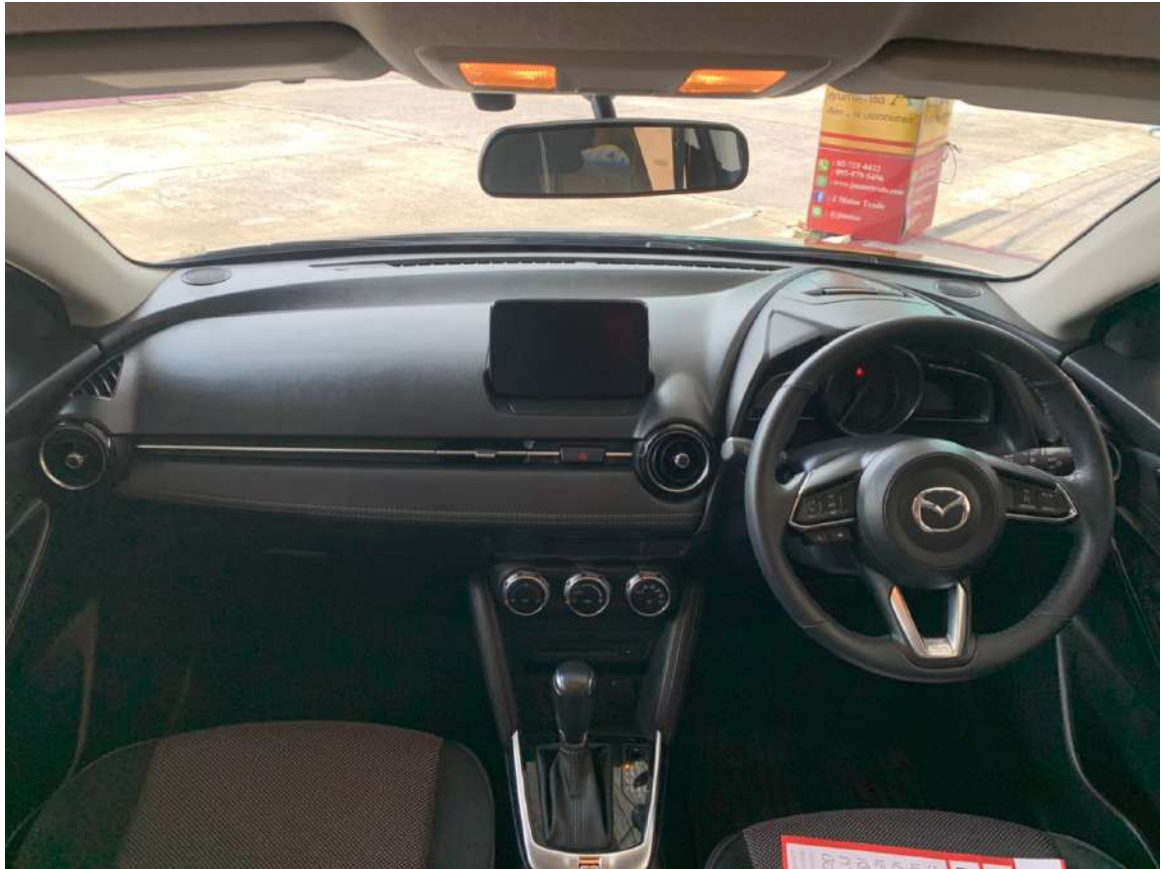
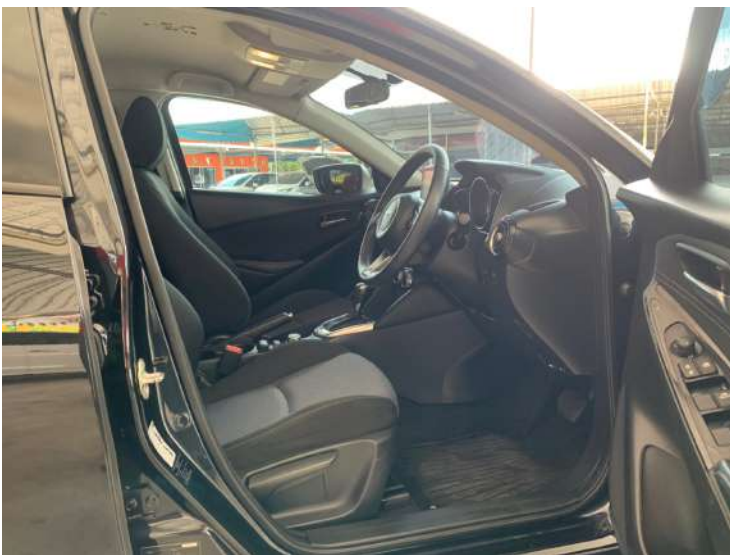
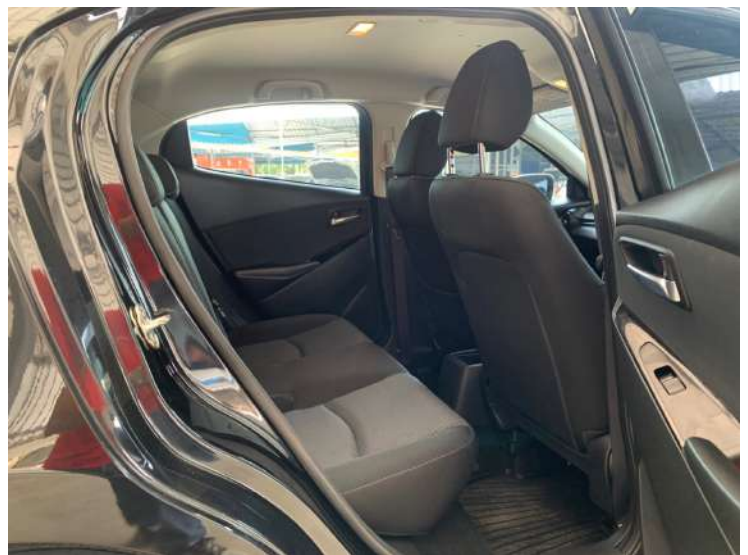
ภาพภายใน

รถสภาพดี โครงสร้างไม่เคยเกิดอุบัติเหตุ ไม่เคยจมน้ำและไฟไหม้

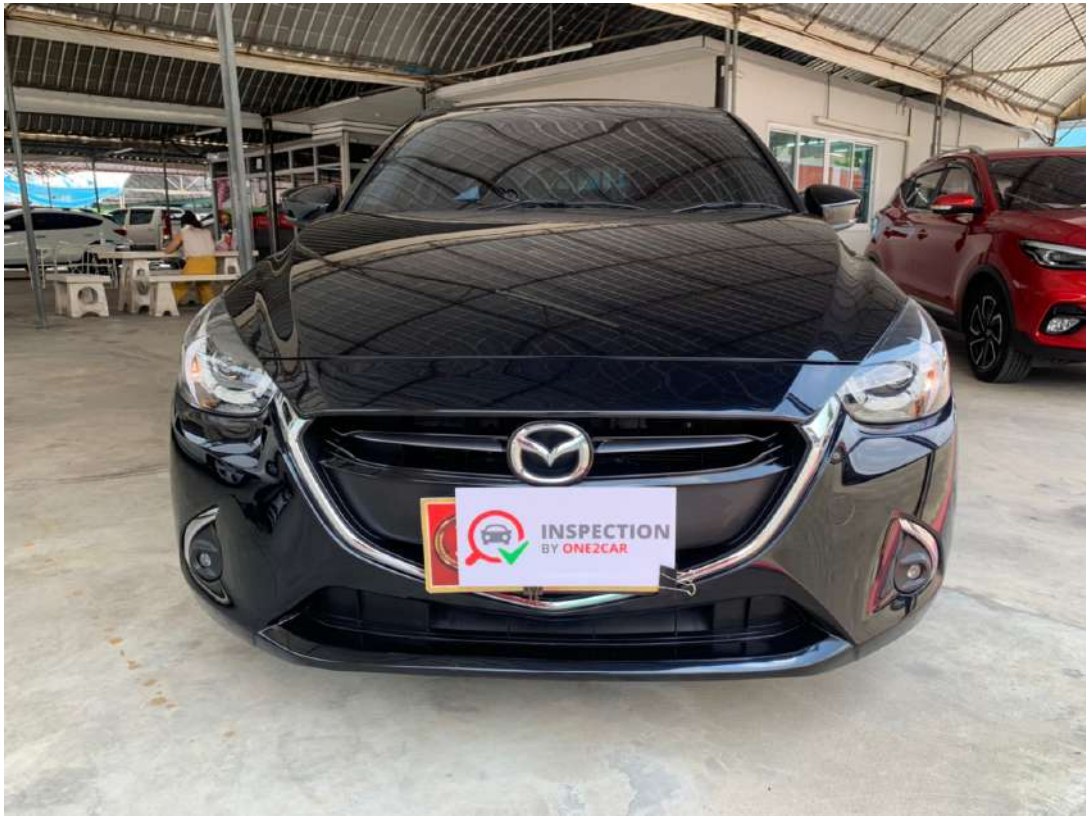
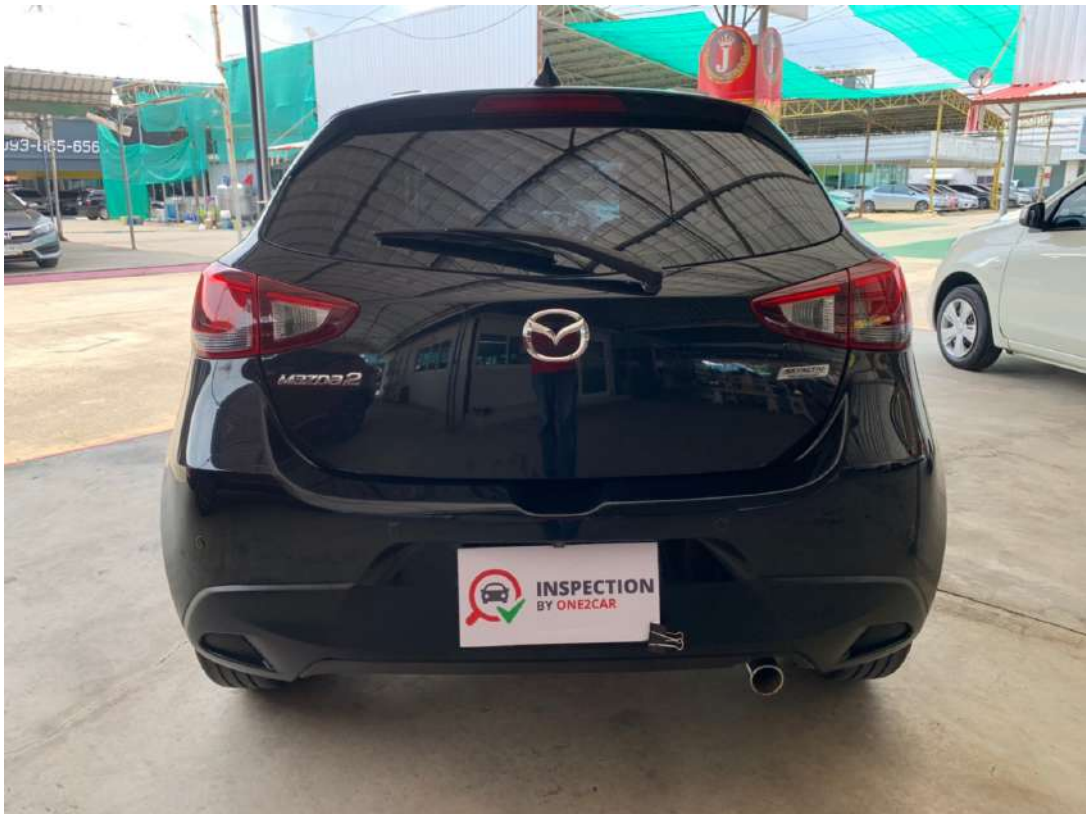
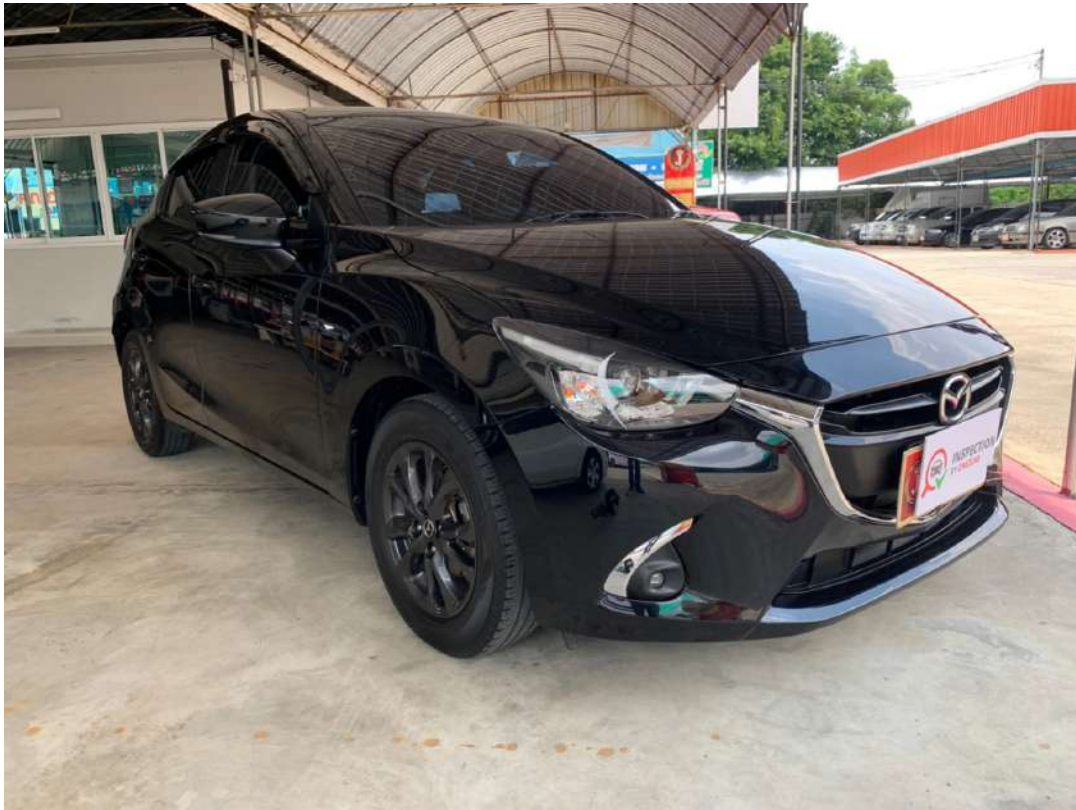
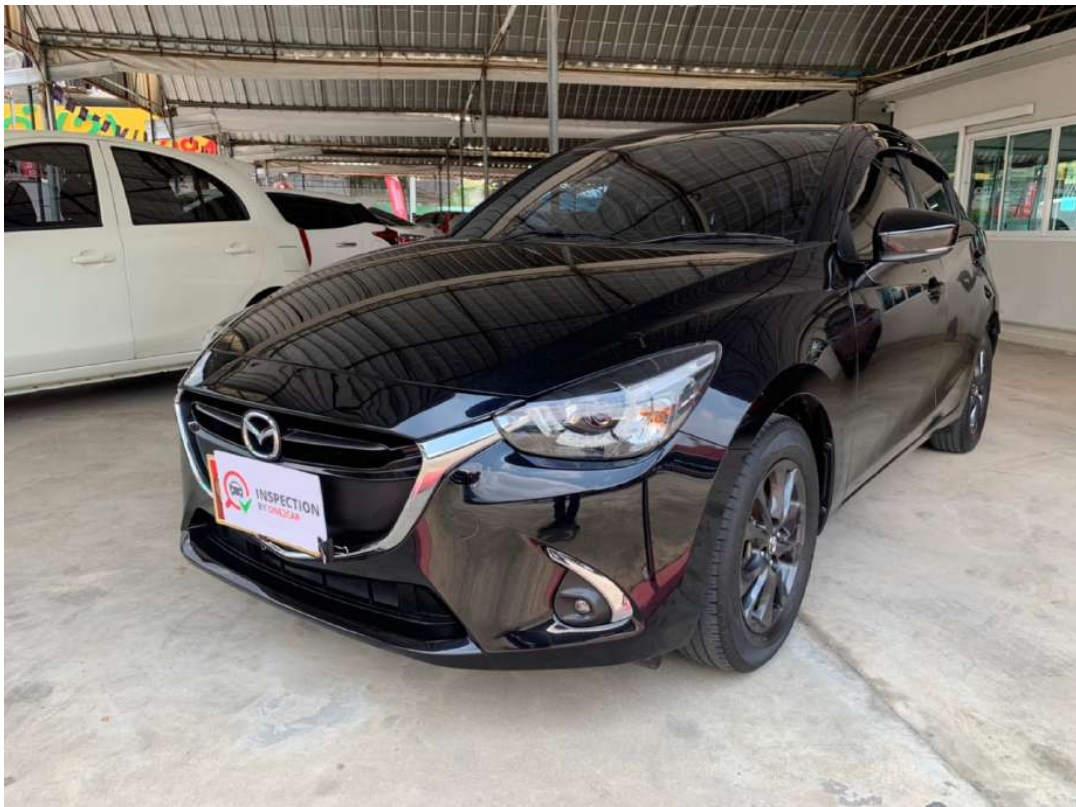
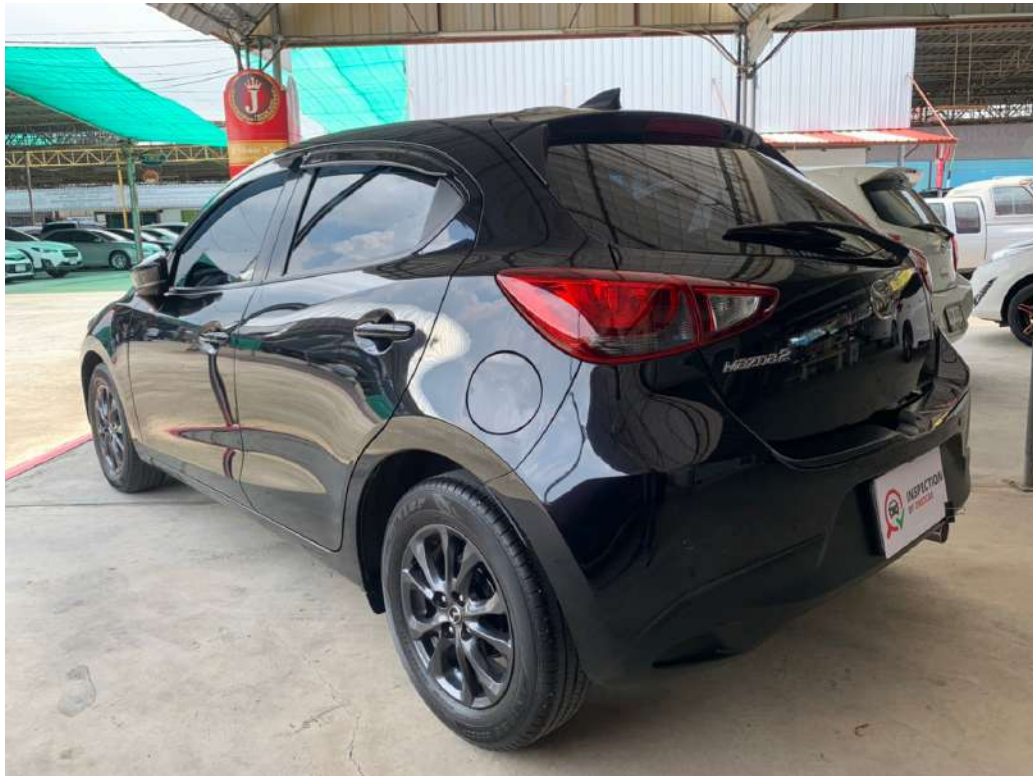
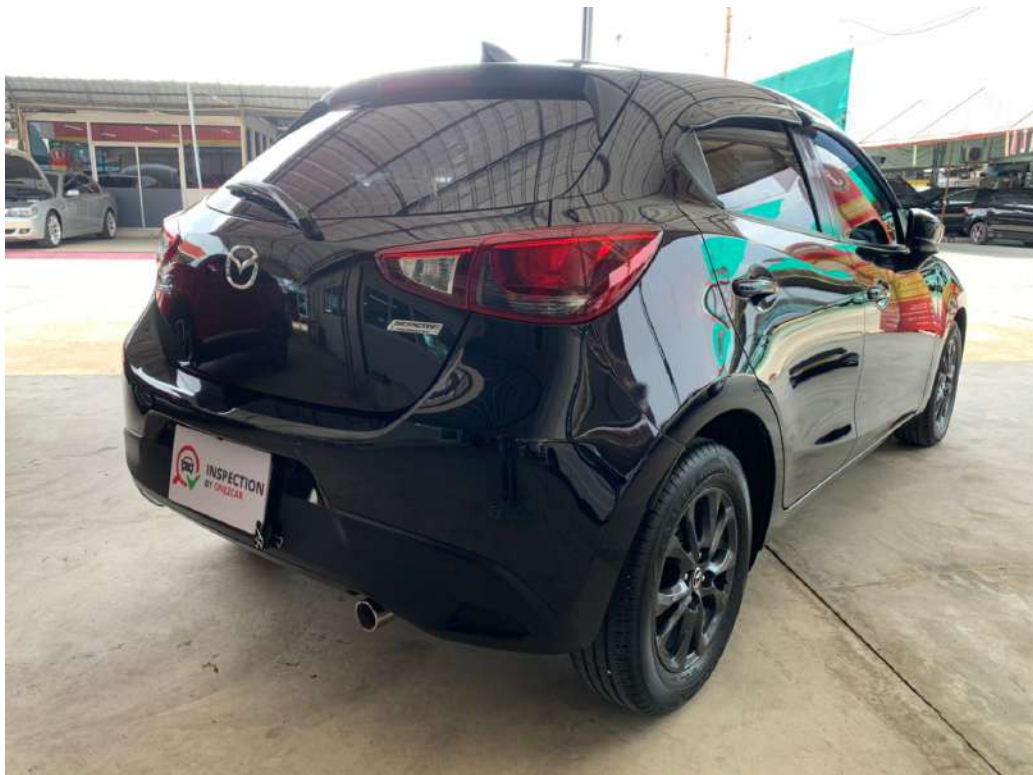
ภาพภายนอก

รถสภาพดี โครงสร้างไม่เคยเกิดอุบัติเหตุ ไม่เคยจมน้ำและไฟไหม้

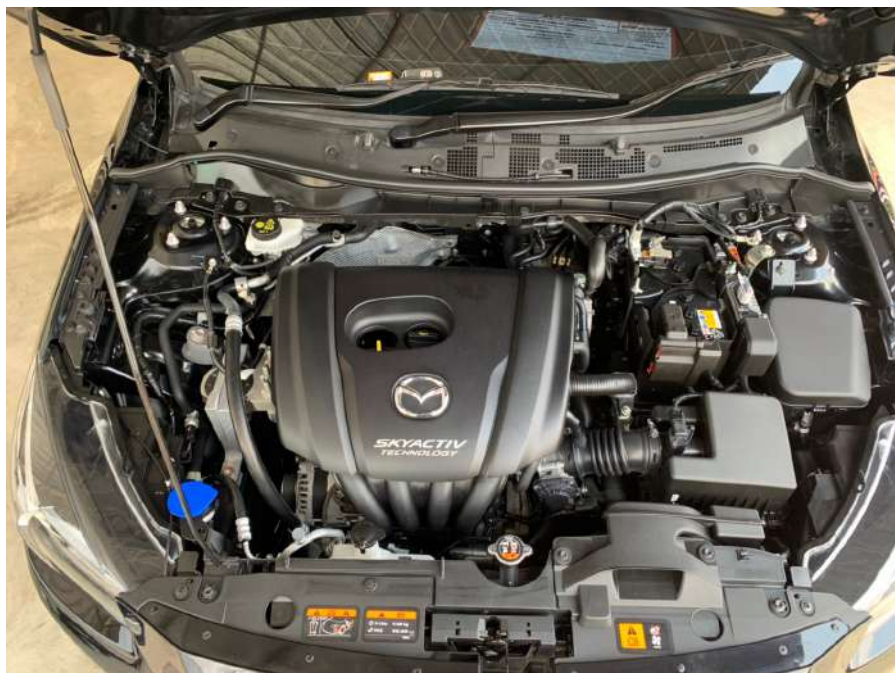
ภาพห้องเครื่อง

รถสภาพดี โครงสร้างไม่เคยเกิดอุบัติเหตุ ไม่เคยจมน้ำและไฟไหม้

Voltage	12.21	V
Rating	500	CCA
Current	410	CCA
Internal resistance	6.82	mΩ
State of Charge	51	%
State of Health	67	%
Status	GOOD

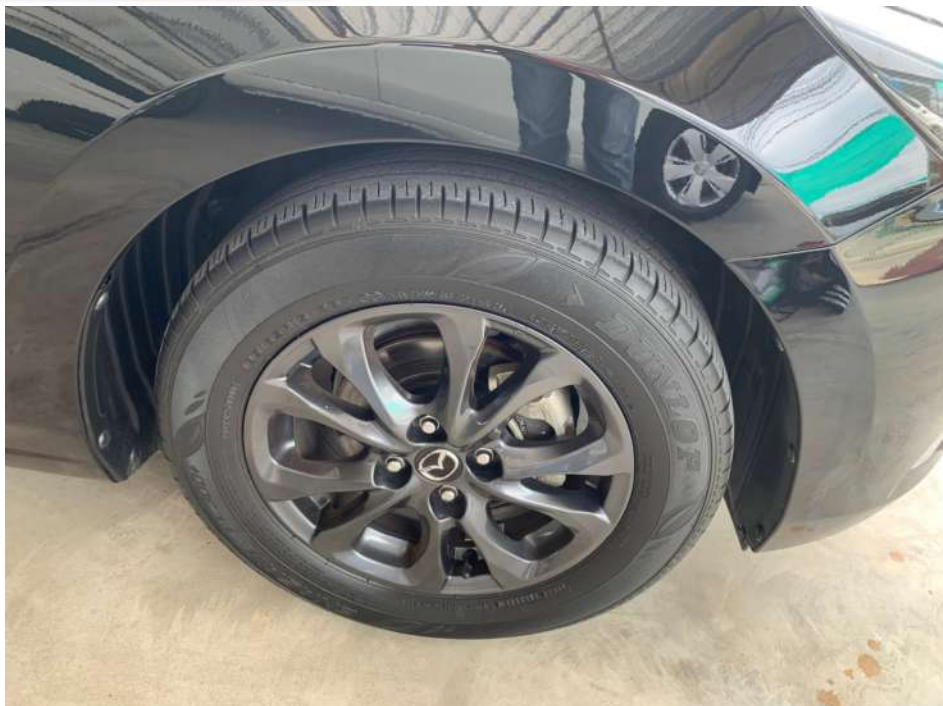
ขอบยาง ล้อ

ยางสภาพดี ปี 4418
