I024/0084-16

Toyota Corolla Altis 1.6 E

Feb 27, 2024

Vehicle Inspection Report สรุปผลการตรวจสภาพรถ (Inspection Summary)

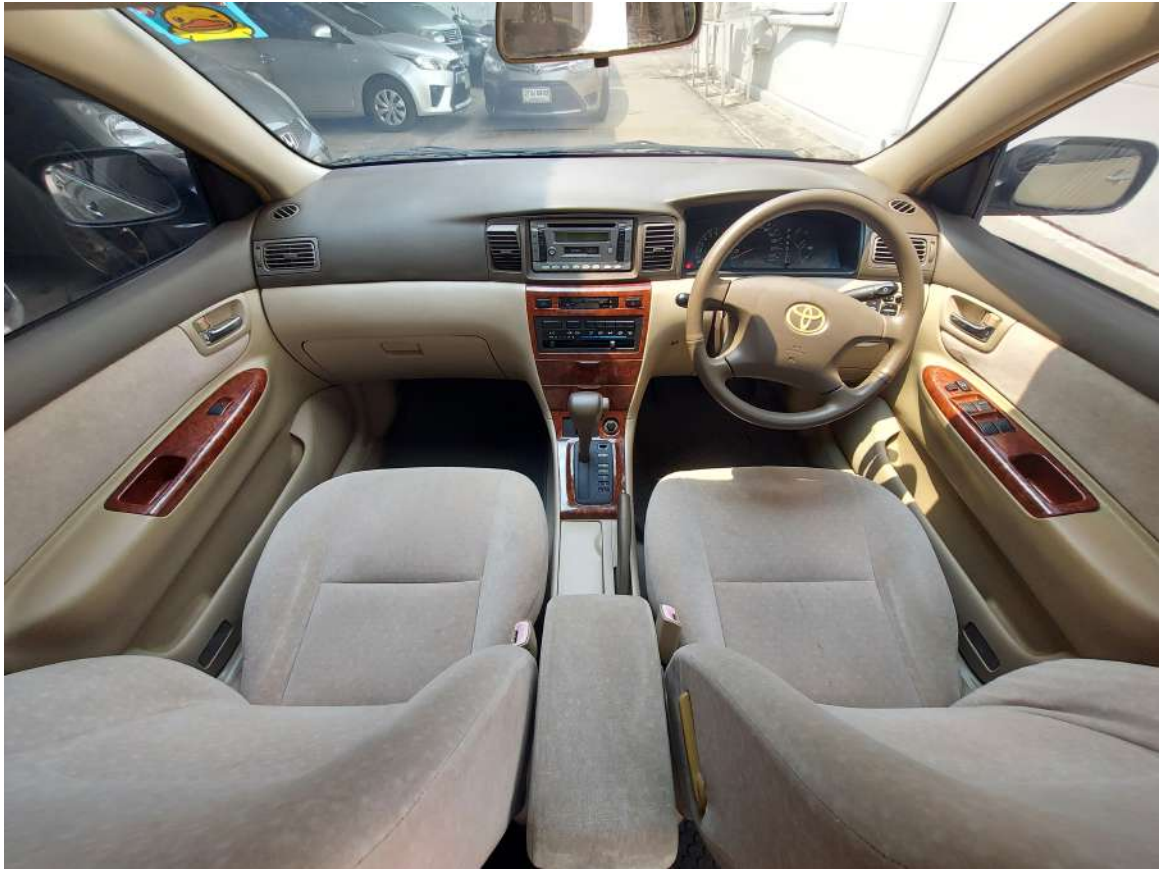
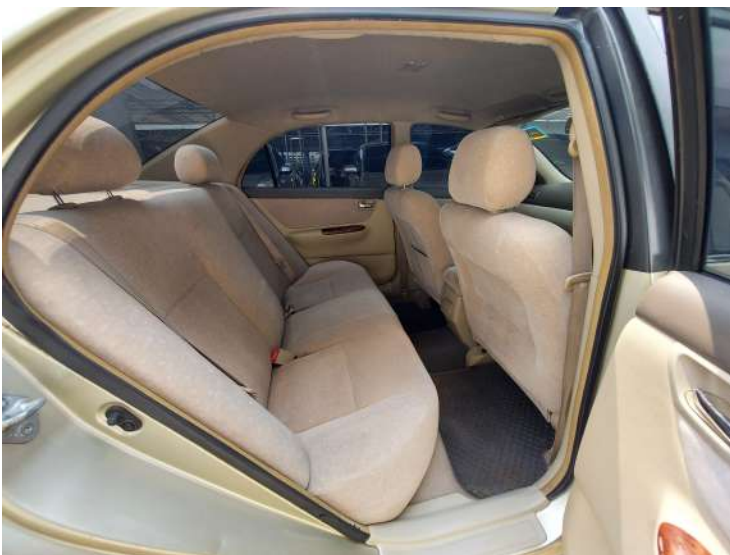
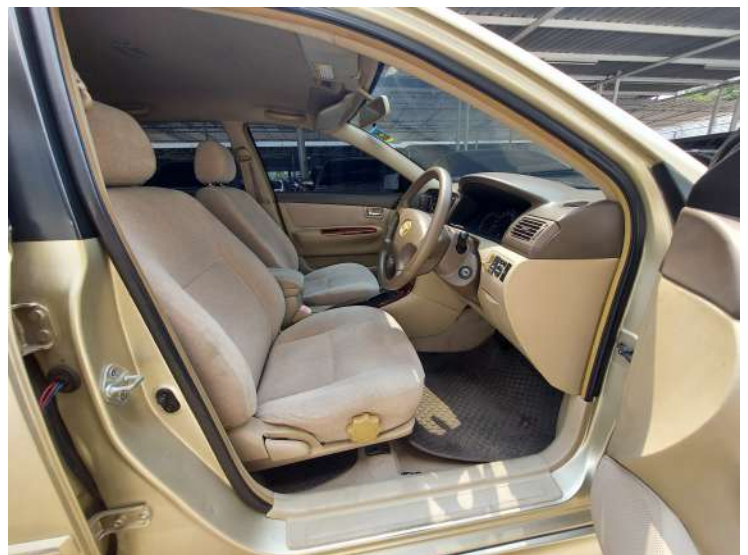
ภาพภายใน

ประเมินสภาพรวม: ผ่าน
อุปกรณ์หลัก/อุปกรณ์เสริมขณะขับที่:

- ✓ ระบบปรับอากาศ [ผ่าน]
- ✓ ไฟส่องสว่าง [ผ่าน]
- ✓ ไฟเลี้ยว/ไฟฉุกเฉิน [ผ่าน]
- ✓ หน้าปัดและมาตรวัด [ผ่าน]
- ✓ เข็มชี้ดัดนิ้ว [ผ่าน]
- ✓ แตร [ผ่าน]
- ✓ เครื่องเล่นเพลง [ผ่าน]
- ✓ ระบบปัดน้ำฝน [ผ่าน]
- ✓ เบาะนั่งยึดแน่น [ผ่าน]
- ✓ กระจกไฟฟ้า [ผ่าน]

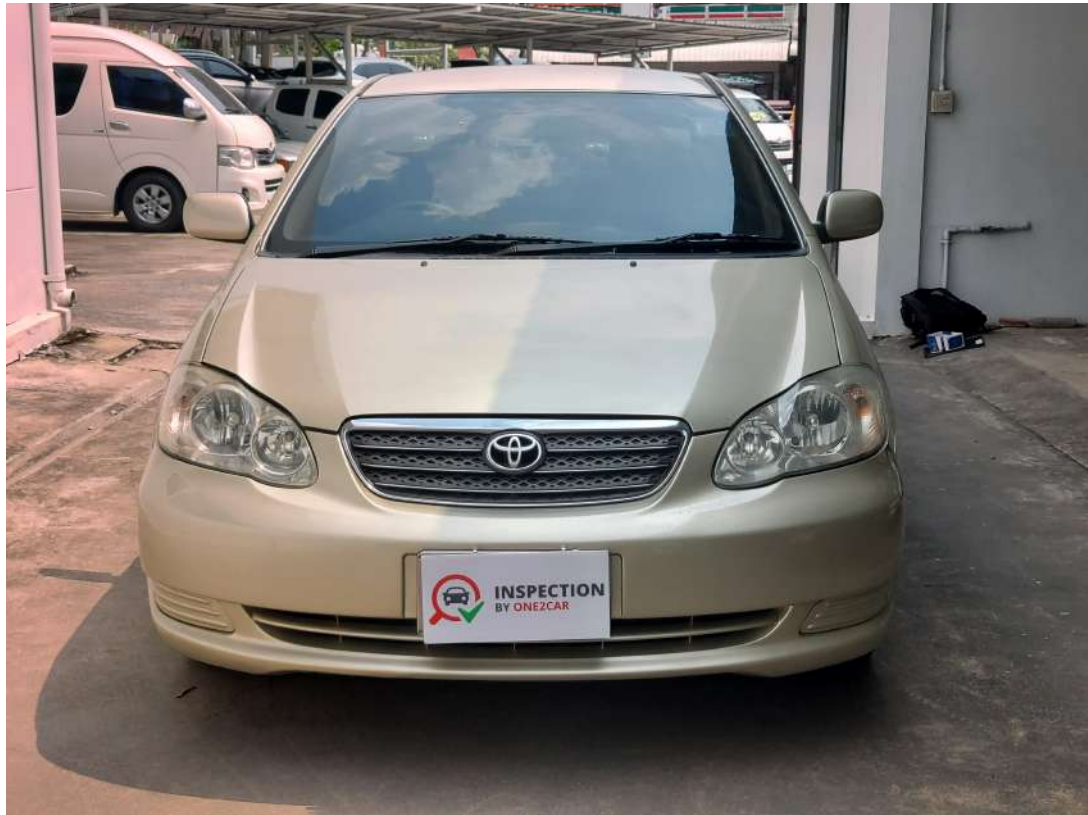
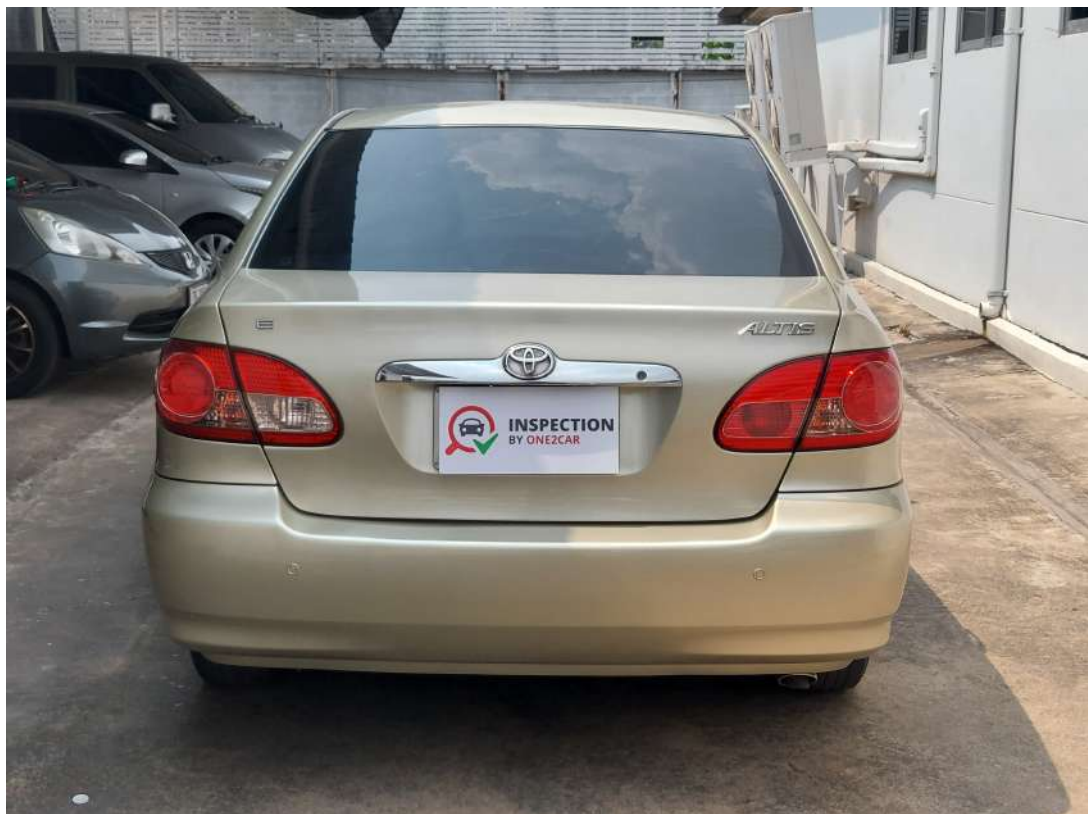
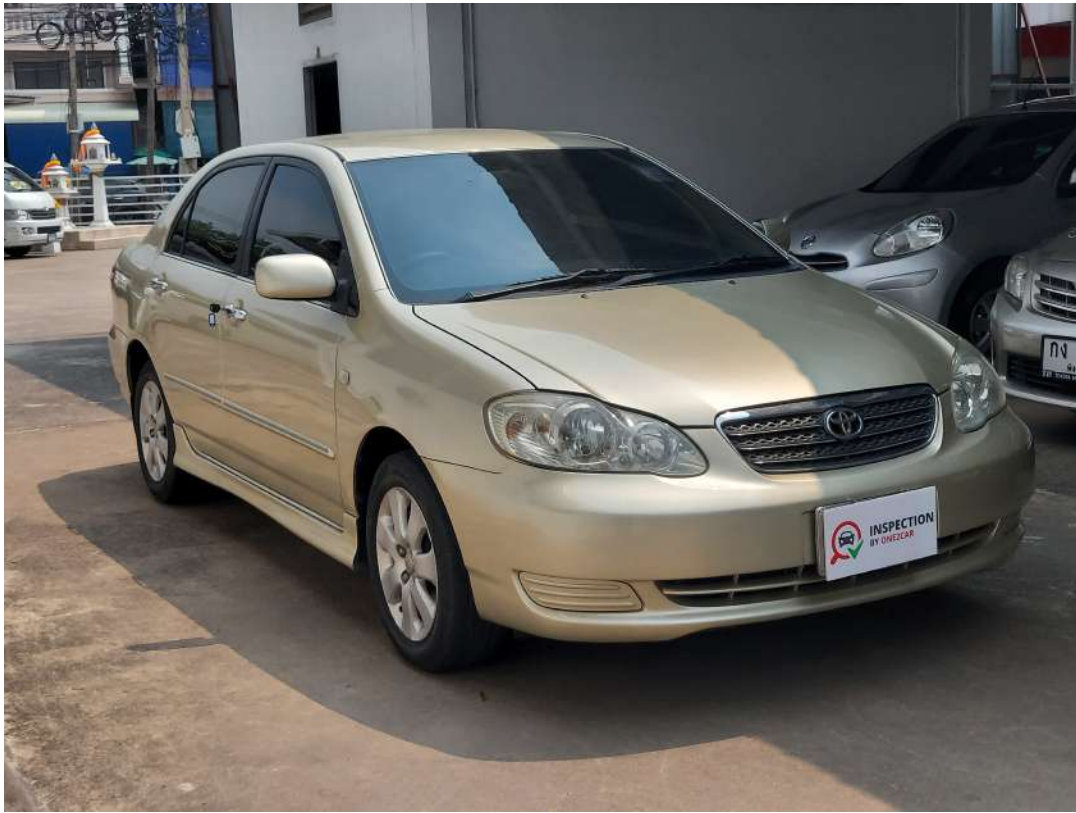
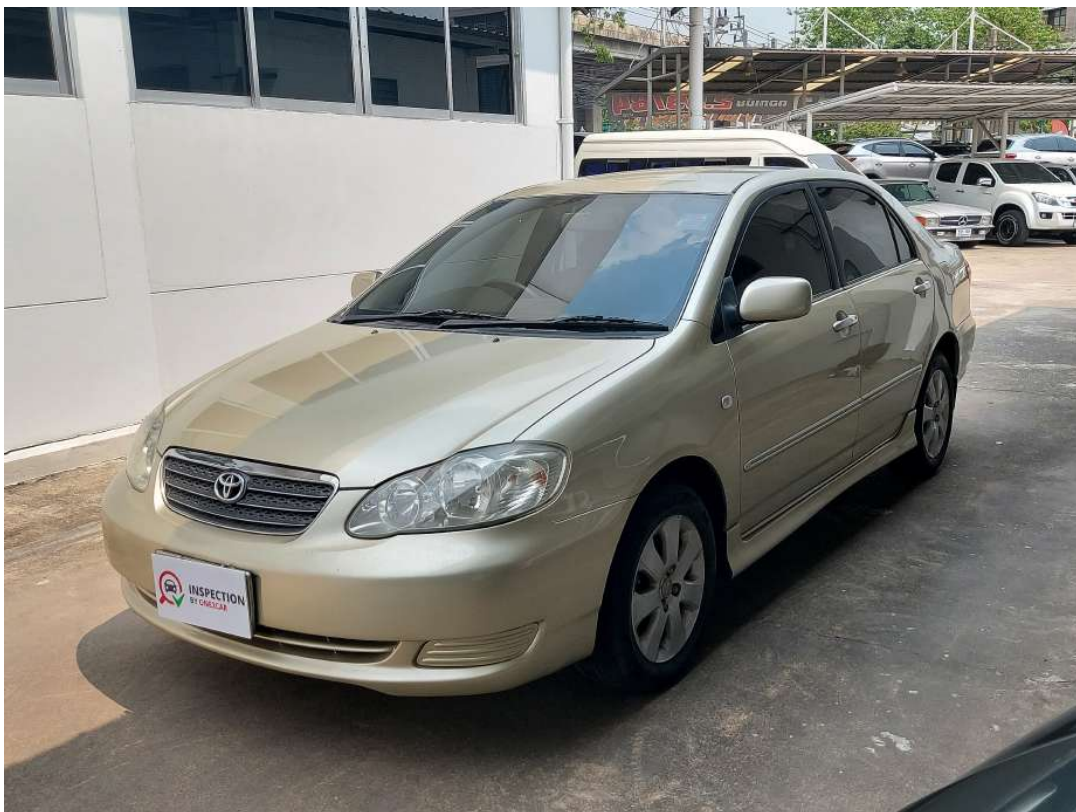
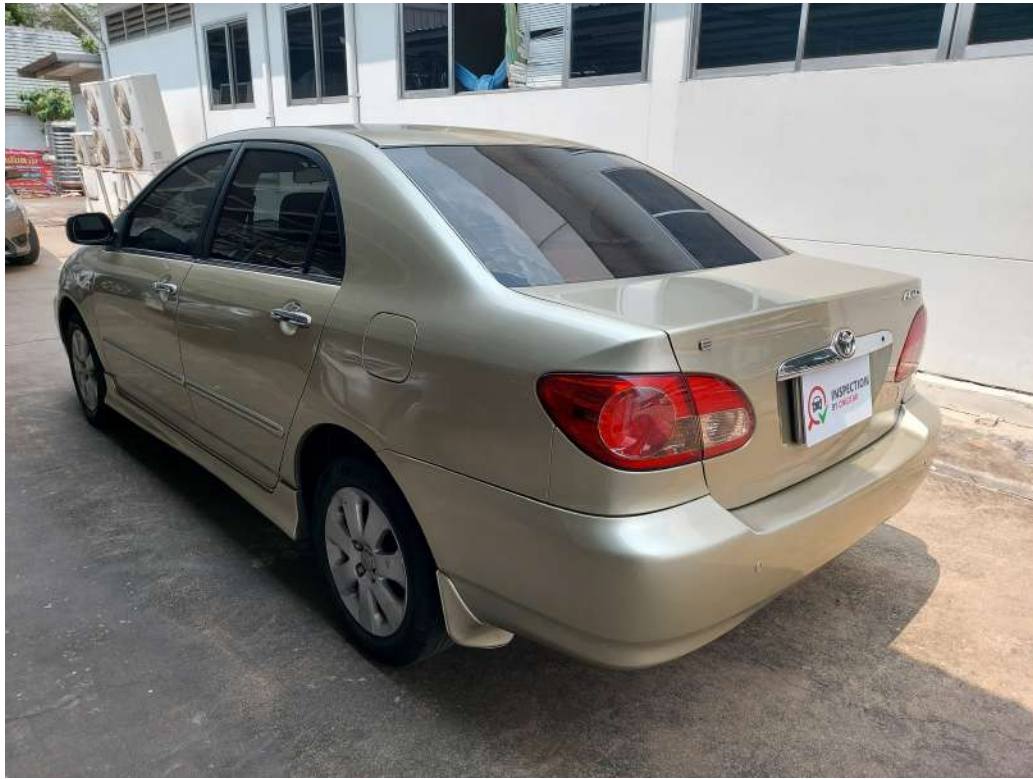
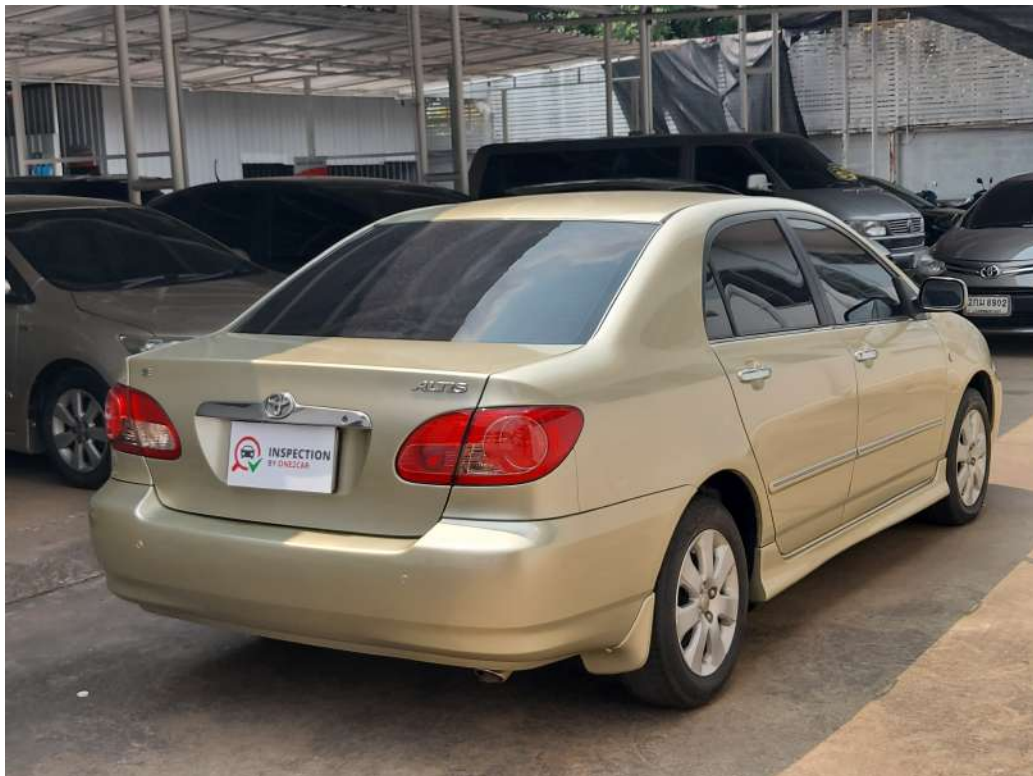
ภาพภายนอก

- ประเมินสภาพรวม: ผ่าน
รายการที่รอการแก้ไข: ไม่พบรายการแก้ไข
ชิ้นส่วนประกอบตัวถังรถ
- ✓ แผ่นเพลทเลขตัวถังมองเห็นได้ชัดเจน
 - ✓ ชิ้นส่วนประกอบตัวถังรถ ผ่านการวัดค่าความหนาของสีแล้ว
 - ✓ สีรถตรงตามเสาเอกสารถะเบียน

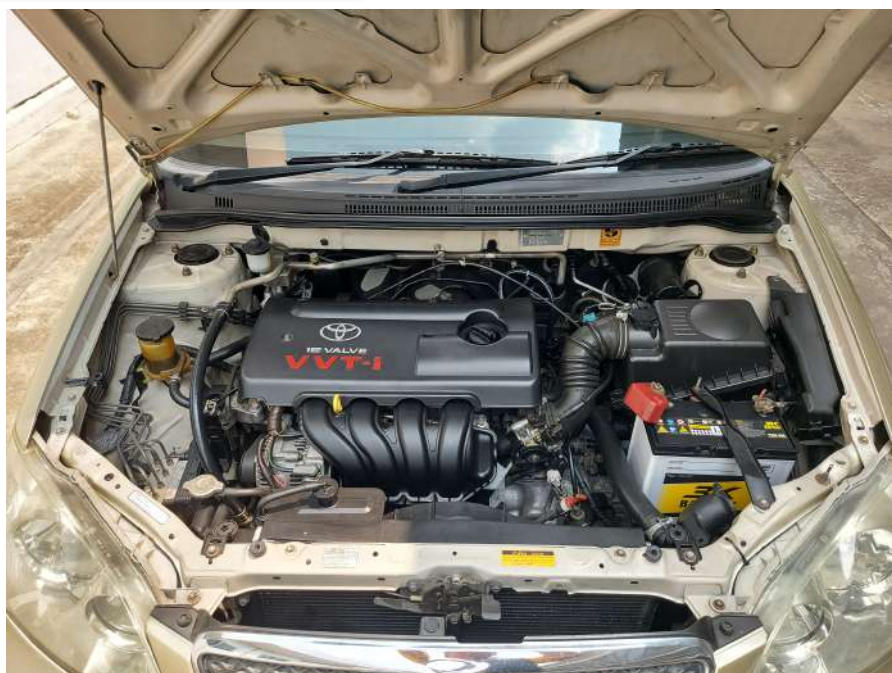
ภาพห้องเครื่อง

การทดสอบ แบตเตอรี่ Battery Test

Voltage	12.47	V
Rating	365	CCA
Current	404	CCA
Internal resistance	6.91	mΩ
State of Charge	67	%
State of Health	100	%
Status	GREAT

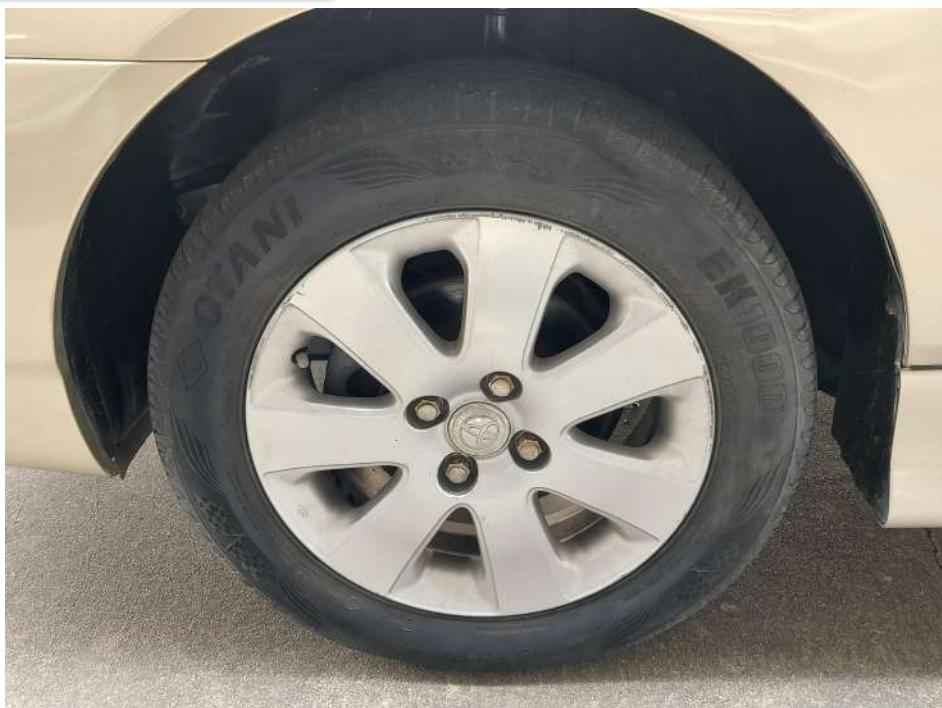
ขอบยาง ล้อ

5.1 สภาพยางรถยนต์, สัปดาห์/ปี ผลัด Tires Appearance, Year

พอใช้ (Fair)

13/19
