## Vehicle Inspection Report สรุปผลการตรวจสอบสภาพรถ (Inspection Summary)

1022/0141-9

VOLKSWAGEN CARAVELLE 2.0

Oct 10, 2022

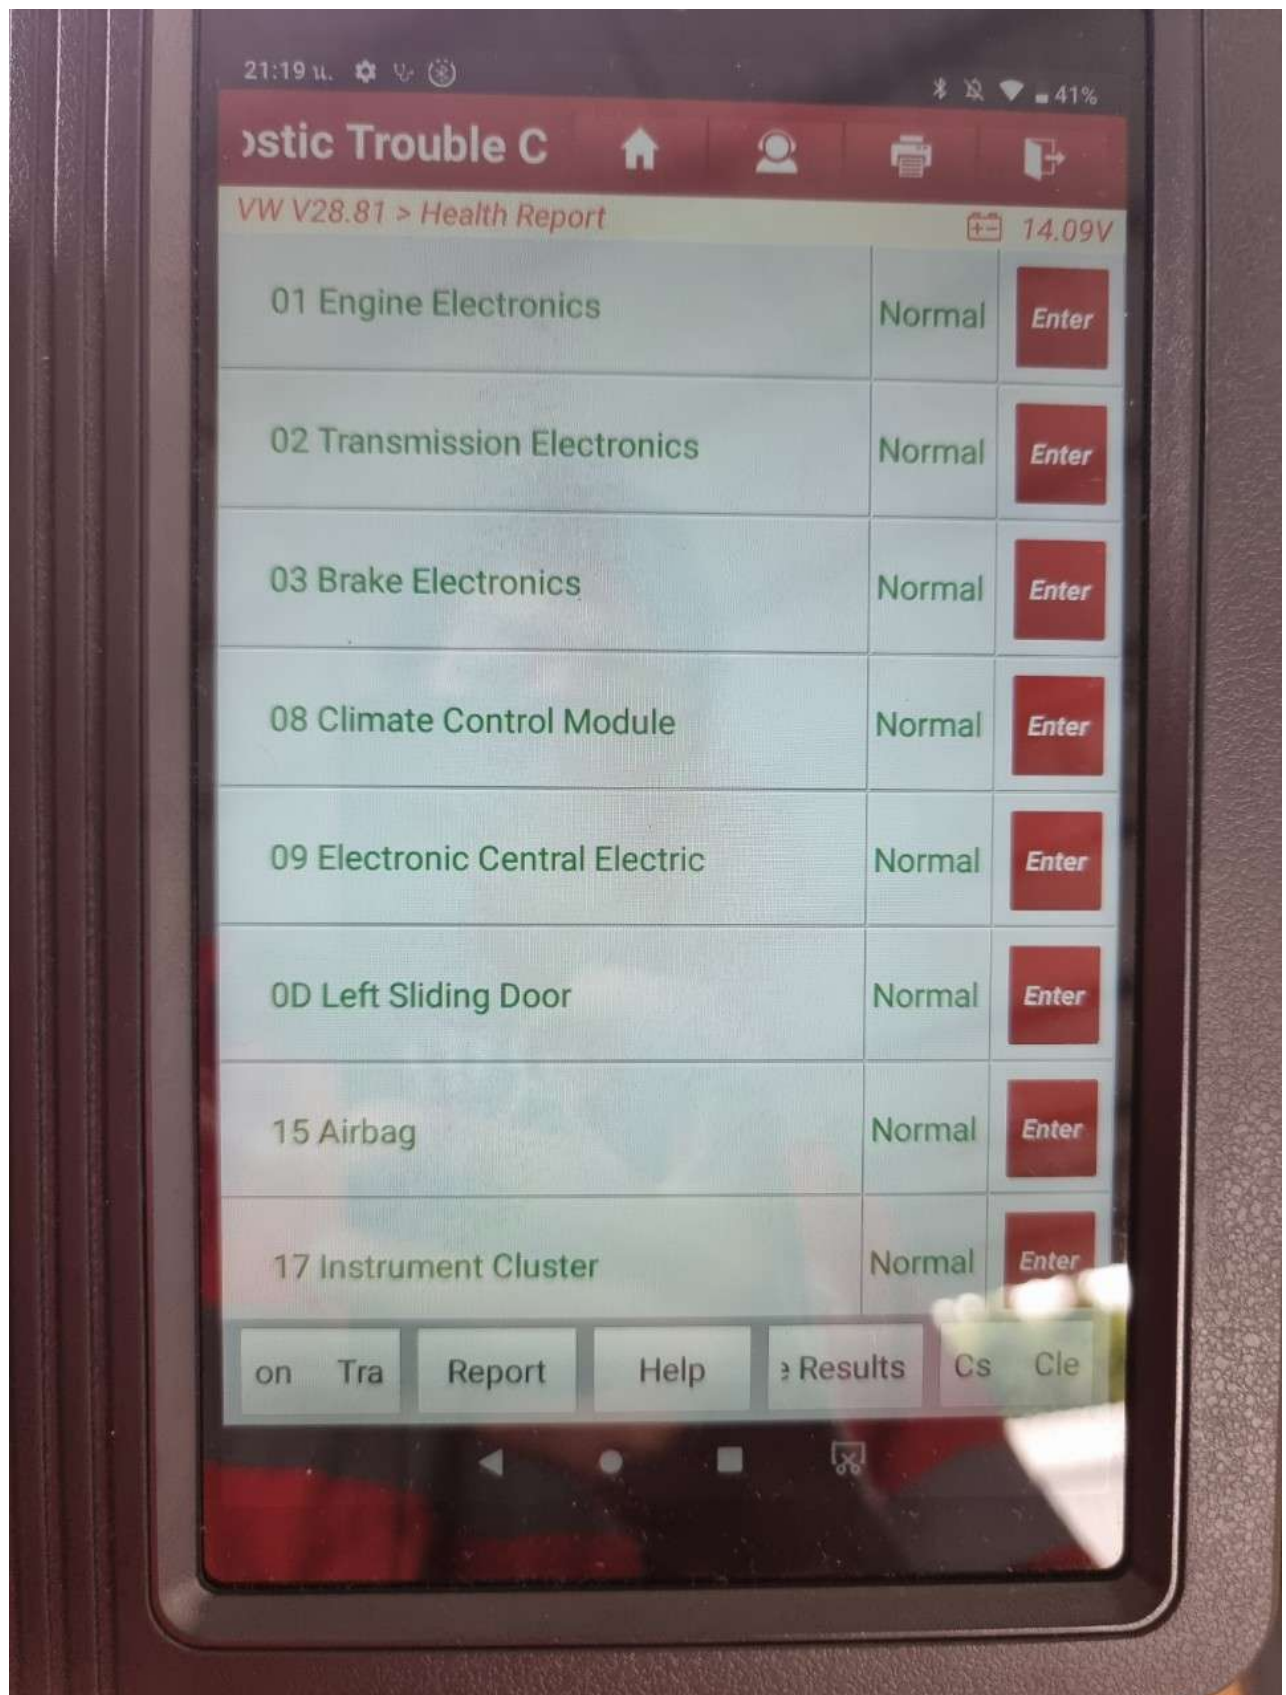
ภาพ OBD

1.5 การวินิจฉัยผ่านทาง OBD On-Board Diagnostics (OBD)

ดี (Good)
