Vehicle Inspection Report

สรุปผลการตรวจสอบ (Inspection Summary)

ยี่ห้อ/รุ่น (Brand/Model): HONDA BRIO	วันที่ตรวจสอบรถยนต์ (Date of Inspection): 07-10-63
หมายเลขตัวถัง (VIN): MRHDD1840GP100481	เลขคำขอบริการ (Job No.): I020/0043-09
หมายเลขเครื่องยนต์ (Engine No.): L12B35200479	Vehicle Picture:  
ปีที่ผลิต (Build Date): 2016	
สีรถ (Color): ขาว	
ระยะการใช้งาน(Mileage): 45,247 กม.	
หมายเลขทะเบียน (No. Plate): 5 กศ 4408 กทม.	
วันครบกำหนดชำระภาษี (Registration Expiry): 13 ม.ค. 64	
ชื่อลูกค้า (Customer Name): BB Smart Car 4(กาญจนา, แกลาย)	
ที่อยู่(Address): อ.กาญจนาภิเษก	
โทรศัพท์ (Tel): -	
สถานที่ตรวจสอบรถ (Inspection Place): BB Smart Car 4(กาญจนา, แกลาย)

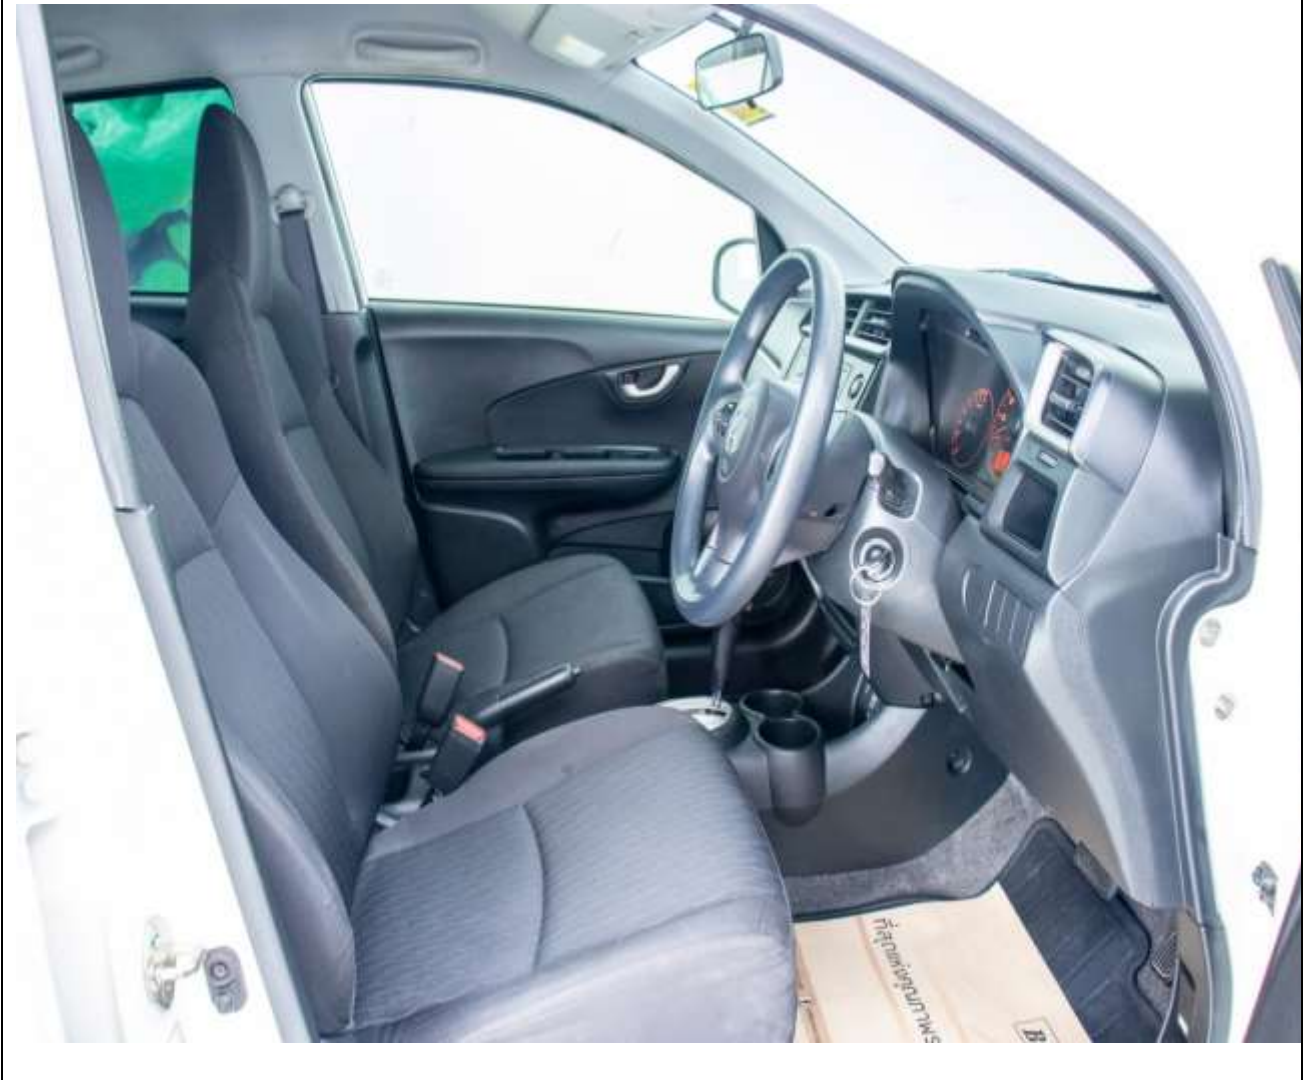
ภาพภายในด้านหน้า หลัง และ จุดบกพร่อง - Interior Visual Details (Front, Rear and/or Defect):

ที่นั่ง สภาพ Seat Appearance	สภาพดีตามอายุการใช้งาน
 	การทำงาน การปรับ และการล็อก เบาะ Seat Adjust functional	ทำงานได้ดี
 	สภาพ รางใต้เบาะ Seat slide adjust rail	สภาพดีตามอายุการใช้งาน
 	เข็มขัดนิรภัย Seat Belts	สภาพดีตามอายุการใช้งาน
