Vehicle Inspection Report

ยี่ห้อ/รุ่น (Brand/Model): BMW 525 2.0 D AT	วันที่ตรวจสอบรถยนต์ (Date of Inspection): 03.12.61
หมายเลขตัวถัง (VIN): MMFXG58010DV50126	เลขคำขอบริการ (Job No.): I018/152-026
หมายเลขเครื่องยนต์ (Engine No.): 7798504	Vehicle Picture:

ปีที่ผลิต (Build Date): 2013	
สีรถ (Color): น้ำตาล	
ระยะการใช้งาน (Mileage): 95,767 กม.	
หมายเลขทะเบียน (No. Plate): 8 กท 7746 กทม	
วันครบกำหนดชำระภาษี (Registration Expiry): 8 มี.ค.62	
ชื่อลูกค้า (Customer Name): สิทธิ ออโต้	
ที่อยู่ (Address): ถ.กาญจนาภิเษก	
โทรศัพท์ (Tel):	
สถานที่ตรวจสอบรถ (Inspection Place): สิทธิ ออโต้

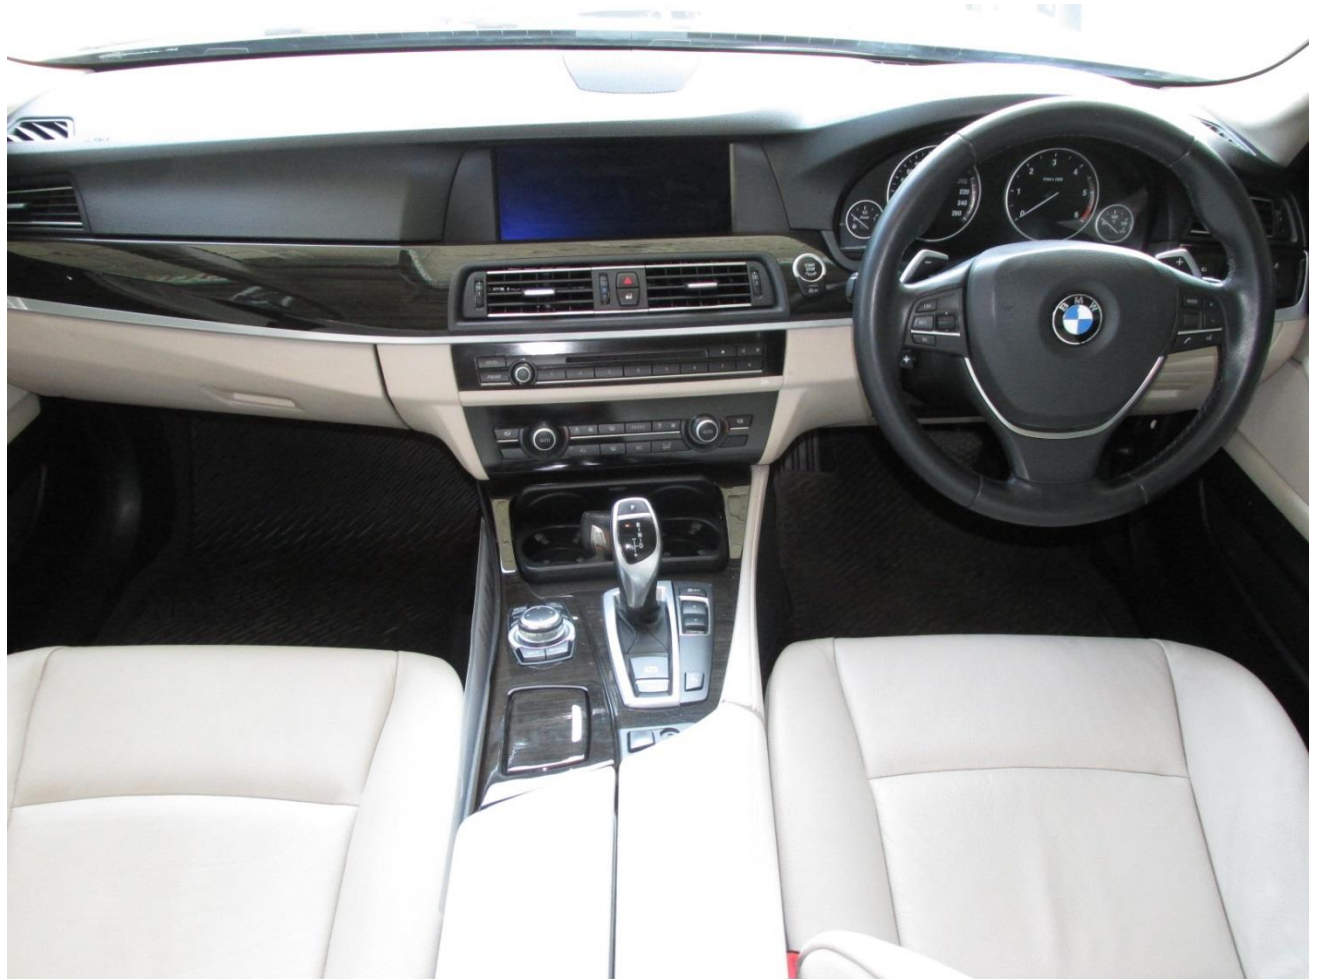
ภาพภายในด้านหน้า หลัง และ จุดบกพร่อง - Interior Visual Details (Front, Rear and/or Defect)

หน้าปัดและมาตรวัด ปกติ หรือ มีไฟ โชนหรือไม่มี Dash Warning Lights & Gauges	ไม่มีไฟโชว์
 	การวินิจฉัยผ่านทาง OBD2 On-Board Diagnostics (OBD)	ปกติ
 	ระบบไฟส่องสว่าง All Lights System	ปกติ
 	สมุดคู่มือรถ Owner's Manual & Service Intervals	N/A
 	อื่นๆ เพิ่มเติม เช่น กลิ่น เศษกระดาษ Odor and Other	N/A

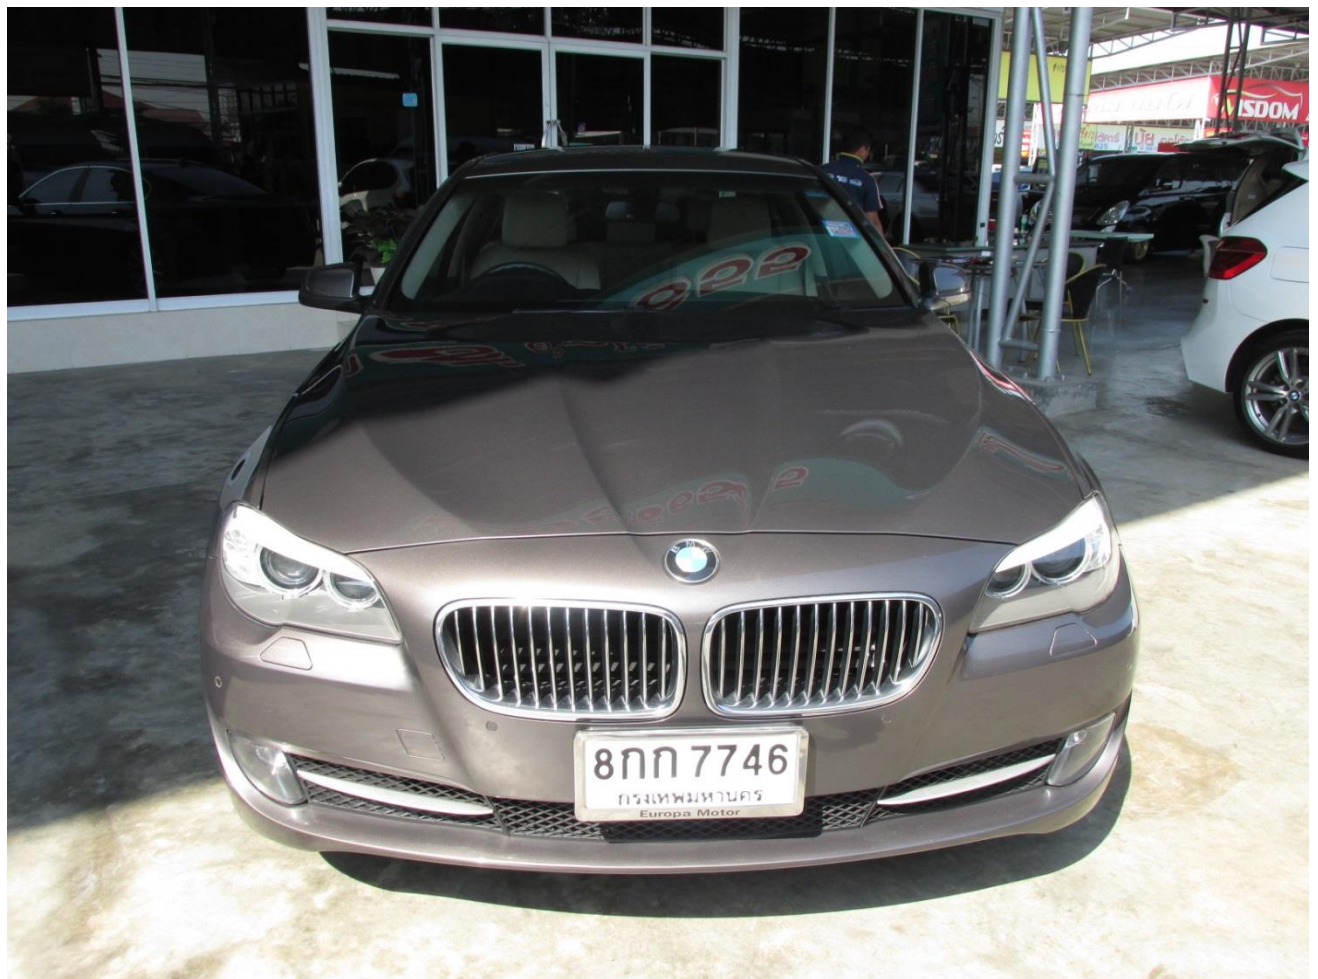
ภาพภายนอก - Exterior Visual Detail

ประตูหน้าซ้าย Front Left Door	บุบครูด

อื่นๆเพิ่มเติม Others	ค้นได้หม้อน้ำมีรอยการจัดซ่อม

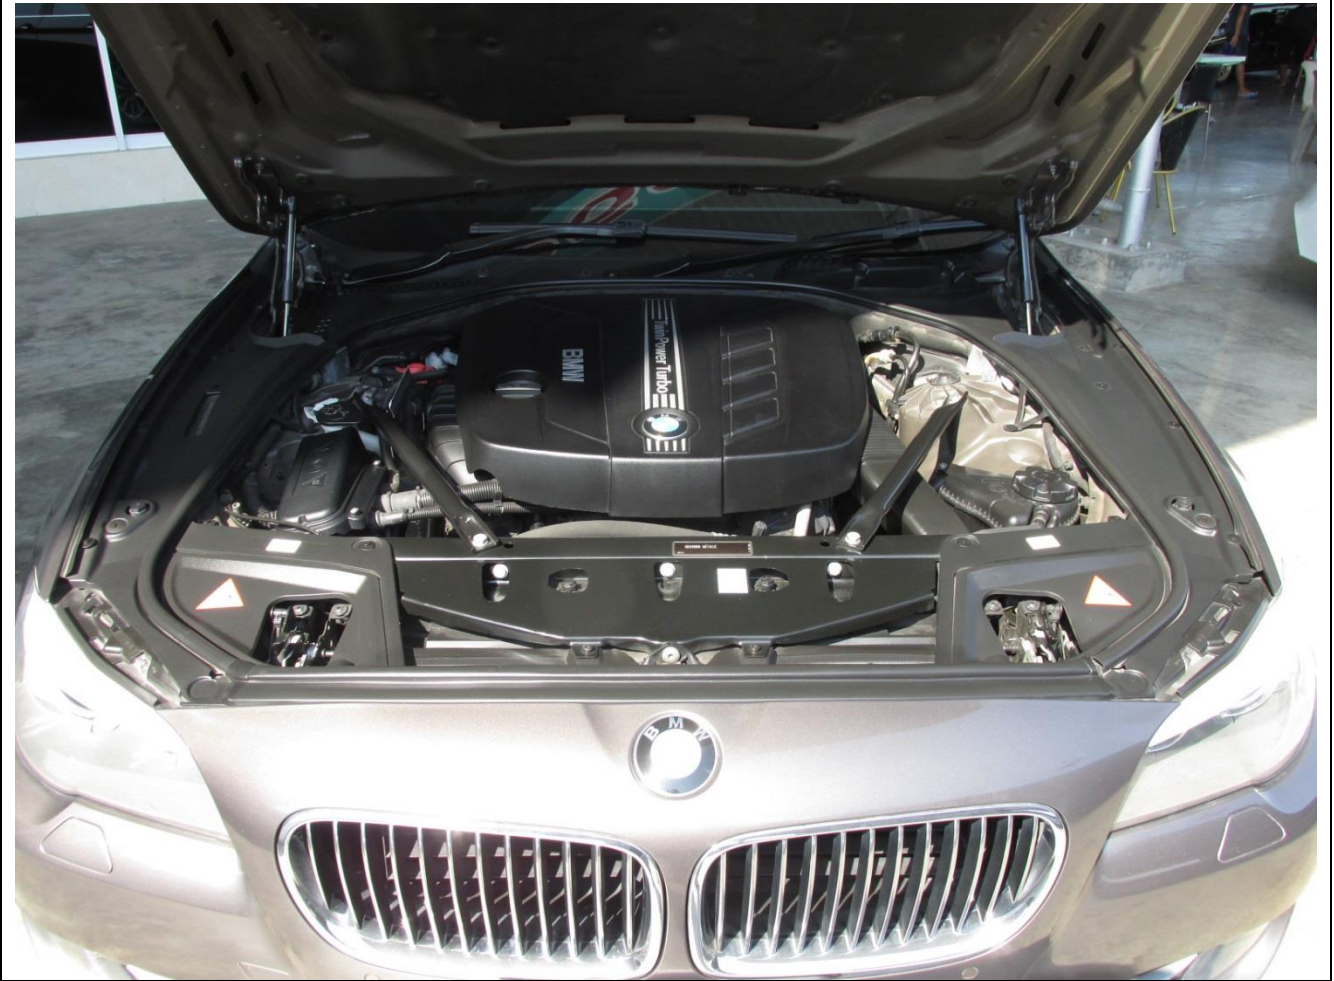
ภาพห้องเครื่อง - Engine Bay Visual Details:

ระดับของเหลว Fluid Level	อยู่ในระดับปกติ
 	การรั่วไหลของน้ำมัน Fluid Leaks	ไม่มี
 	จุดจับยึด Mountings	สภาพดีตามอายุการใช้งาน
 	สายไฟ และท่อ Hoses & Pipes	สภาพดีตามอายุการใช้งาน

หม้อน้ำ และฝาหม้อน้ำ Radiator & Cap	สภาพดีตามอายุการใช้งาน																																					
 	ลูกรอก และสายพาน Drive Belt & Pulleys	สภาพดีตามอายุการใช้งาน

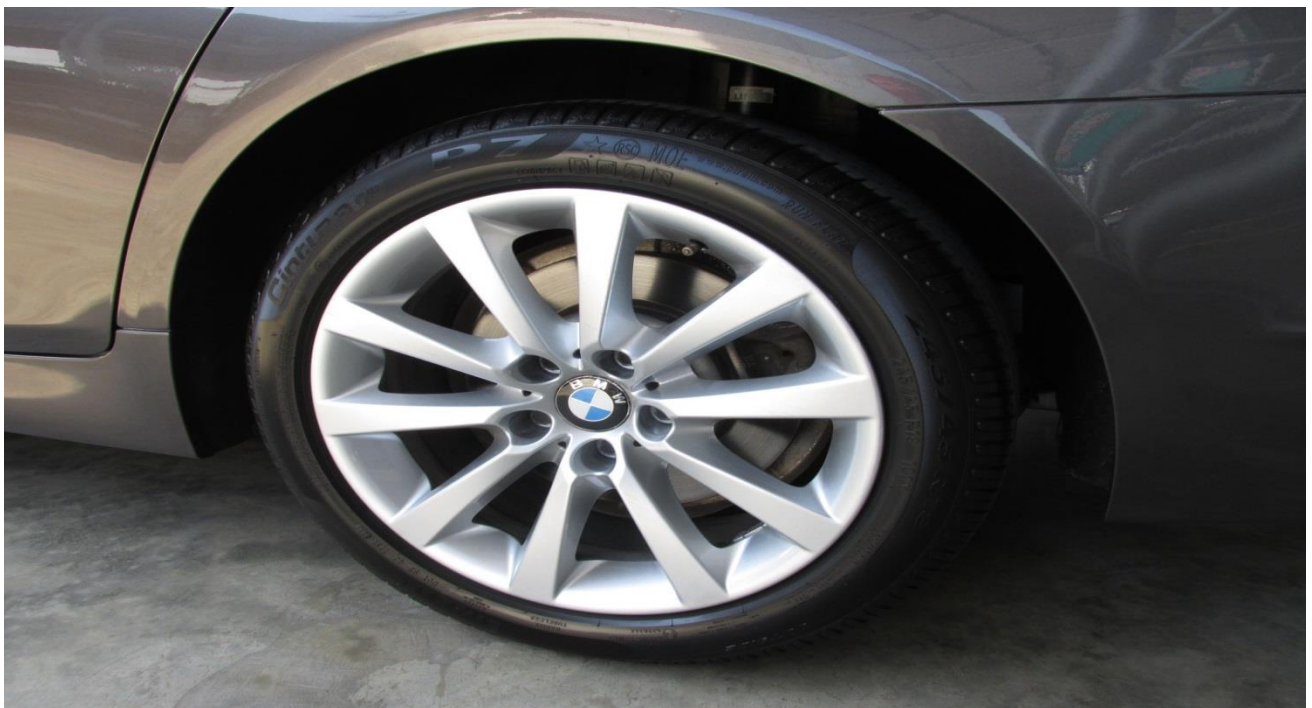
ภาพโดยรวมของยาง ล้อ และ เบรค - Tyres, Wheels & Brakes Visual Deta

สภาพยางรถยนต์, สปีดคาร์ท/ปี ผลิต Tyres Appearance, Year	1318
 	สภาพล้อ,ฝาครอบล้อ Wheel Rims Appearance	สภาพดีตามอายุการใช้งาน

คาลิปเปอร์เบรค และท่อน้ำมัน Brake Hose Callipers & Pipes	สภาพปกติไม่พบการรั่วซึม

ผ้าดิสเบรค (หน้า/หลัง) Brake Pads (Front/Rear)	สภาพดีตามอายุการใช้งาน
 	จานดิสเบรค(หน้า/หลัง) Brake Discs (Front/Rear)	ควรเจียจานเบรคครั้งต่อไปที่เปลี่ยนผ้าเบรค

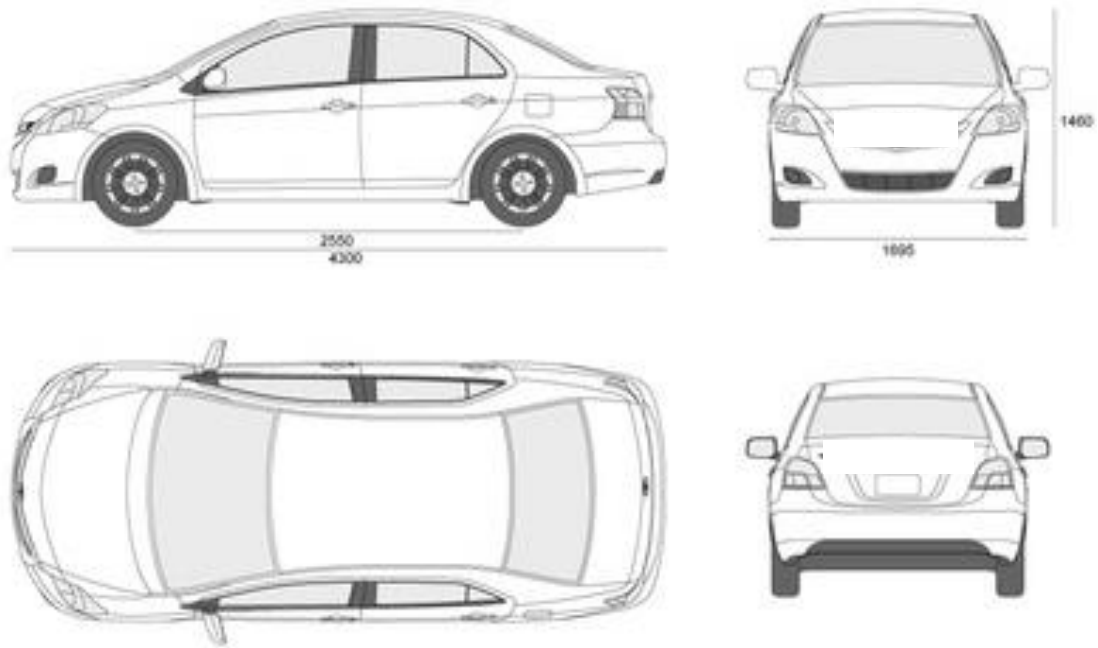
ความหนาสีรอบรถเก๋ง 3,4 และ 5 ประตู - Paint Thickness on 3,4 and 5 door car:

ชิ้นส่วนยานยนต์ (Car Part)	ความหนาสี Paint Thickness (µm)			
	P1	P2	P3	Average
Front Wing (RH)	125	127	135	129
Front Wing (LH)	210	168	190	189
Front Door (RH)	78	78	86	81
Front Door (LH)	170	166	158	165
Rear Door (RH)	81	78	93	84
Rear Door (LH)	116	118	113	116

ชิ้นส่วนยานยนต์ (Car Part)	ความหนาสี Paint Thickness (µm)			
	P1	P2	P3	Average
Rear Wing (RH)	94	93	96	94
Rear Wing (LH)	158	156	162	159
Front Bumper				
Rear Bumper				
Bonnet	144	140	152	145
Roof	89	91	95	92
Boot/Tail Gate	97	96	100	98
