Vehicle Inspection Report

สรุปผลการตรวจสอบ (Inspection Summary)

ยี่ห้อ/รุ่น (Brand/Model): BMW 525 d	วันที่ตรวจสอบรถยนต์ (Date of Inspection): 09-12-62
หมายเลขตัวถัง (VIN): MMFXG58010DV50126	เลขคำขอบริการ (Job No.): IO19/0075-007
หมายเลขเครื่องยนต์ (Engine No.): 77098504	Vehicle Picture:  
ปีที่ผลิต (Build Date): 2013	
สีรถ (Color): นํ้าตาล	
ระยะการใช้งาน(Mileage): 102,271 ก.ม	
หมายเลขทะเบียน (No. Plate): 8กท 7746	
วันครบกำหนดชำระภาษี (Registration Expiry): 28 พ.ย.63	
ชื่อลูกค้า (Customer Name): สิทธิ ออโต้	
ที่อยู่(Address): ถ.กาญจนาภิเษก	
โทรศัพท์ (Tel):	
สถานที่ตรวจสอบรถ (Inspection Place): สิทธิ ออโต้

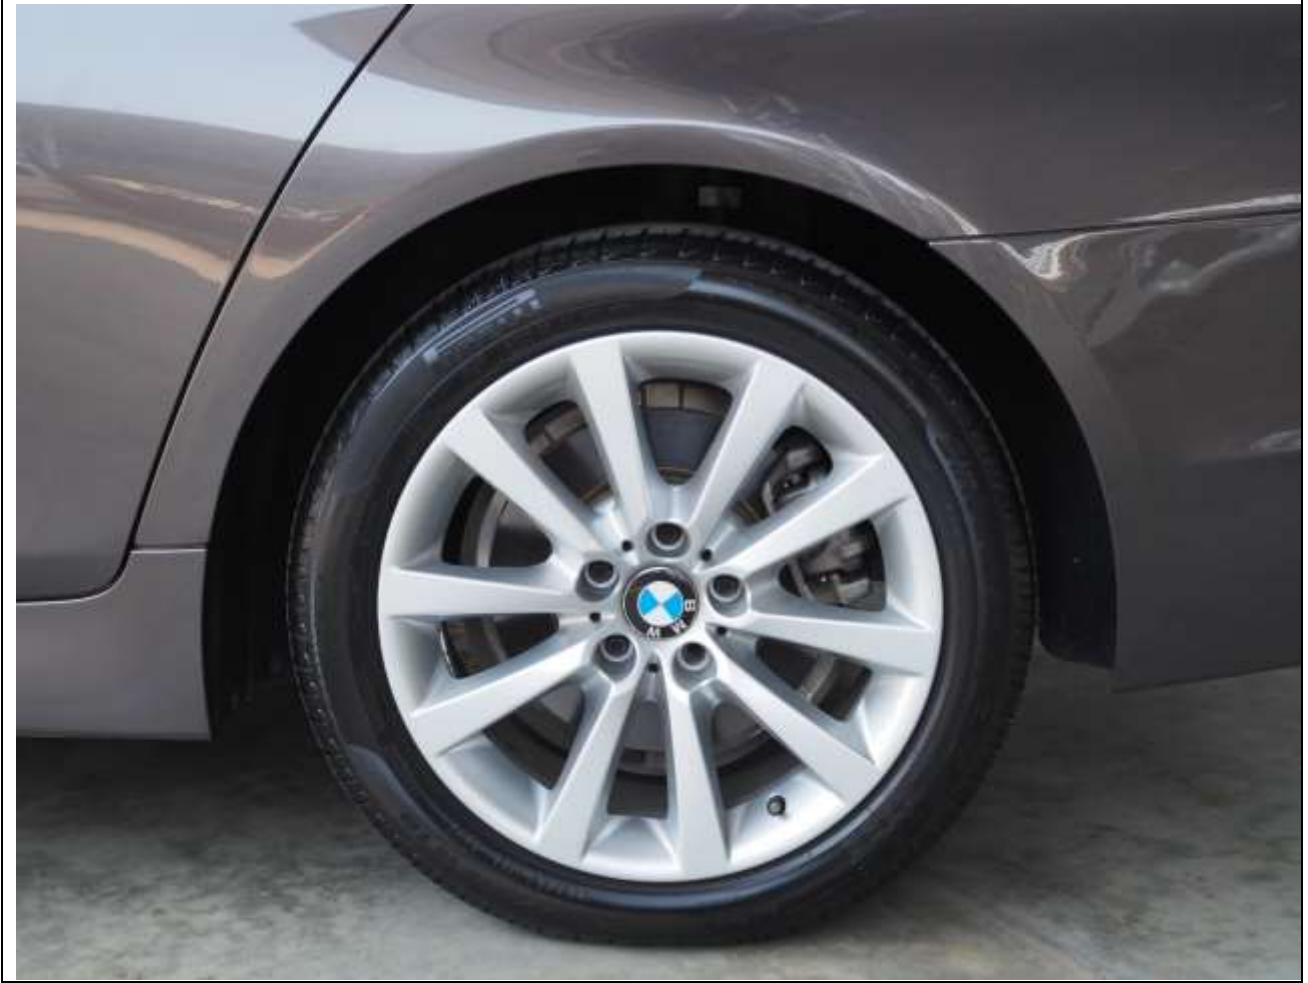
ภาพโดยรวมของยาง ล้อ และ เบรค - Tyres, Wheels & Brakes Visual Details

จานดิสเบรค(หน้า/หลัง) Brake Discs (Front/Rear)	ควรเจียจานเบรคครั้งต่อไปที่เปลี่ยนผ้าเบรค

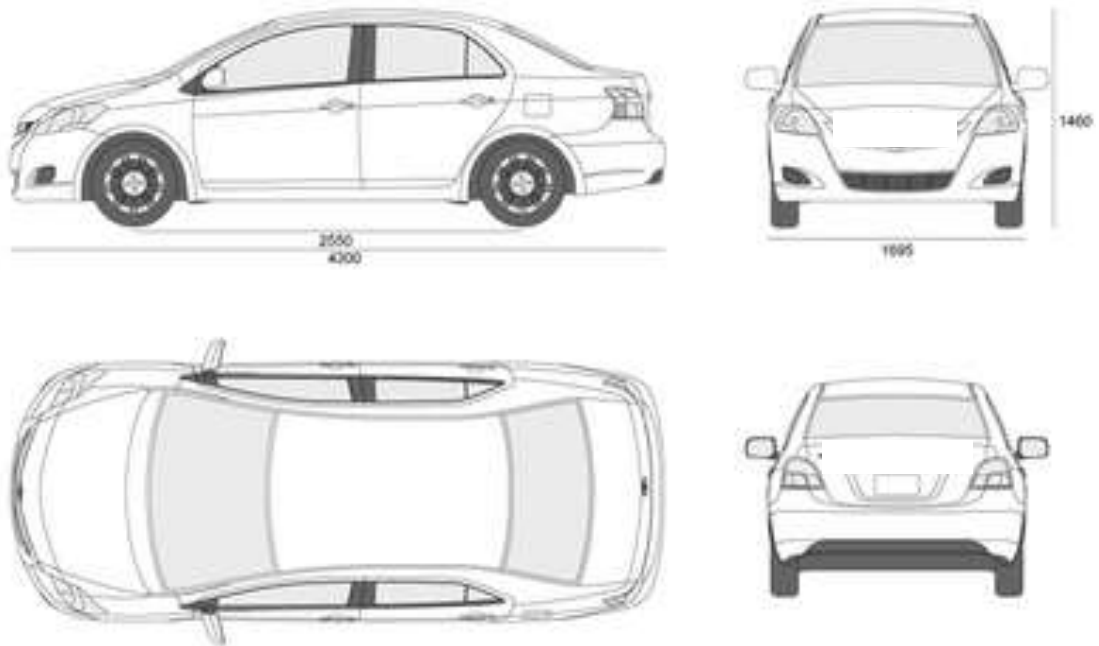
ความหนาสีรถเบาะ 3,4 และ 5 ประตู - Paint Thickness on 3,4 and 5 door car:

ชิ้นส่วนยานยนต์ (Car Part)	ความหนาสี Paint Thickness (µm)			
	P1	P2	P3	Average
Front Wing (RH)	245	213	240	233
Front Wing (LH)	211	213	195	206
Front Door (RH)	114	112	101	109
Front Door (LH)	155	164	141	153
Rear Door (RH)	165	172	140	159
Rear Door (LH)	106	108	124	113

ชิ้นส่วนยานยนต์ (Car Part)	ความหนาสี Paint Thickness (µm)			
	P1	P2	P3	Average
Rear Wing (RH)	101	102	114	106
Rear Wing (LH)	130	140	141	137
Front Bumper				
Rear Bumper				
Bonnet	115	146	120	127
Roof	92	96	97	95
Boot/Tail Gate	101	113	105	106
