## Vehicle Inspection Report สรุปผลการตรวจสอบรถ (Inspection Summary)

1022/0246-5

Mercedes-Benz GLC250 2.0 W253 4MATIC ...

Feb 7, 2023

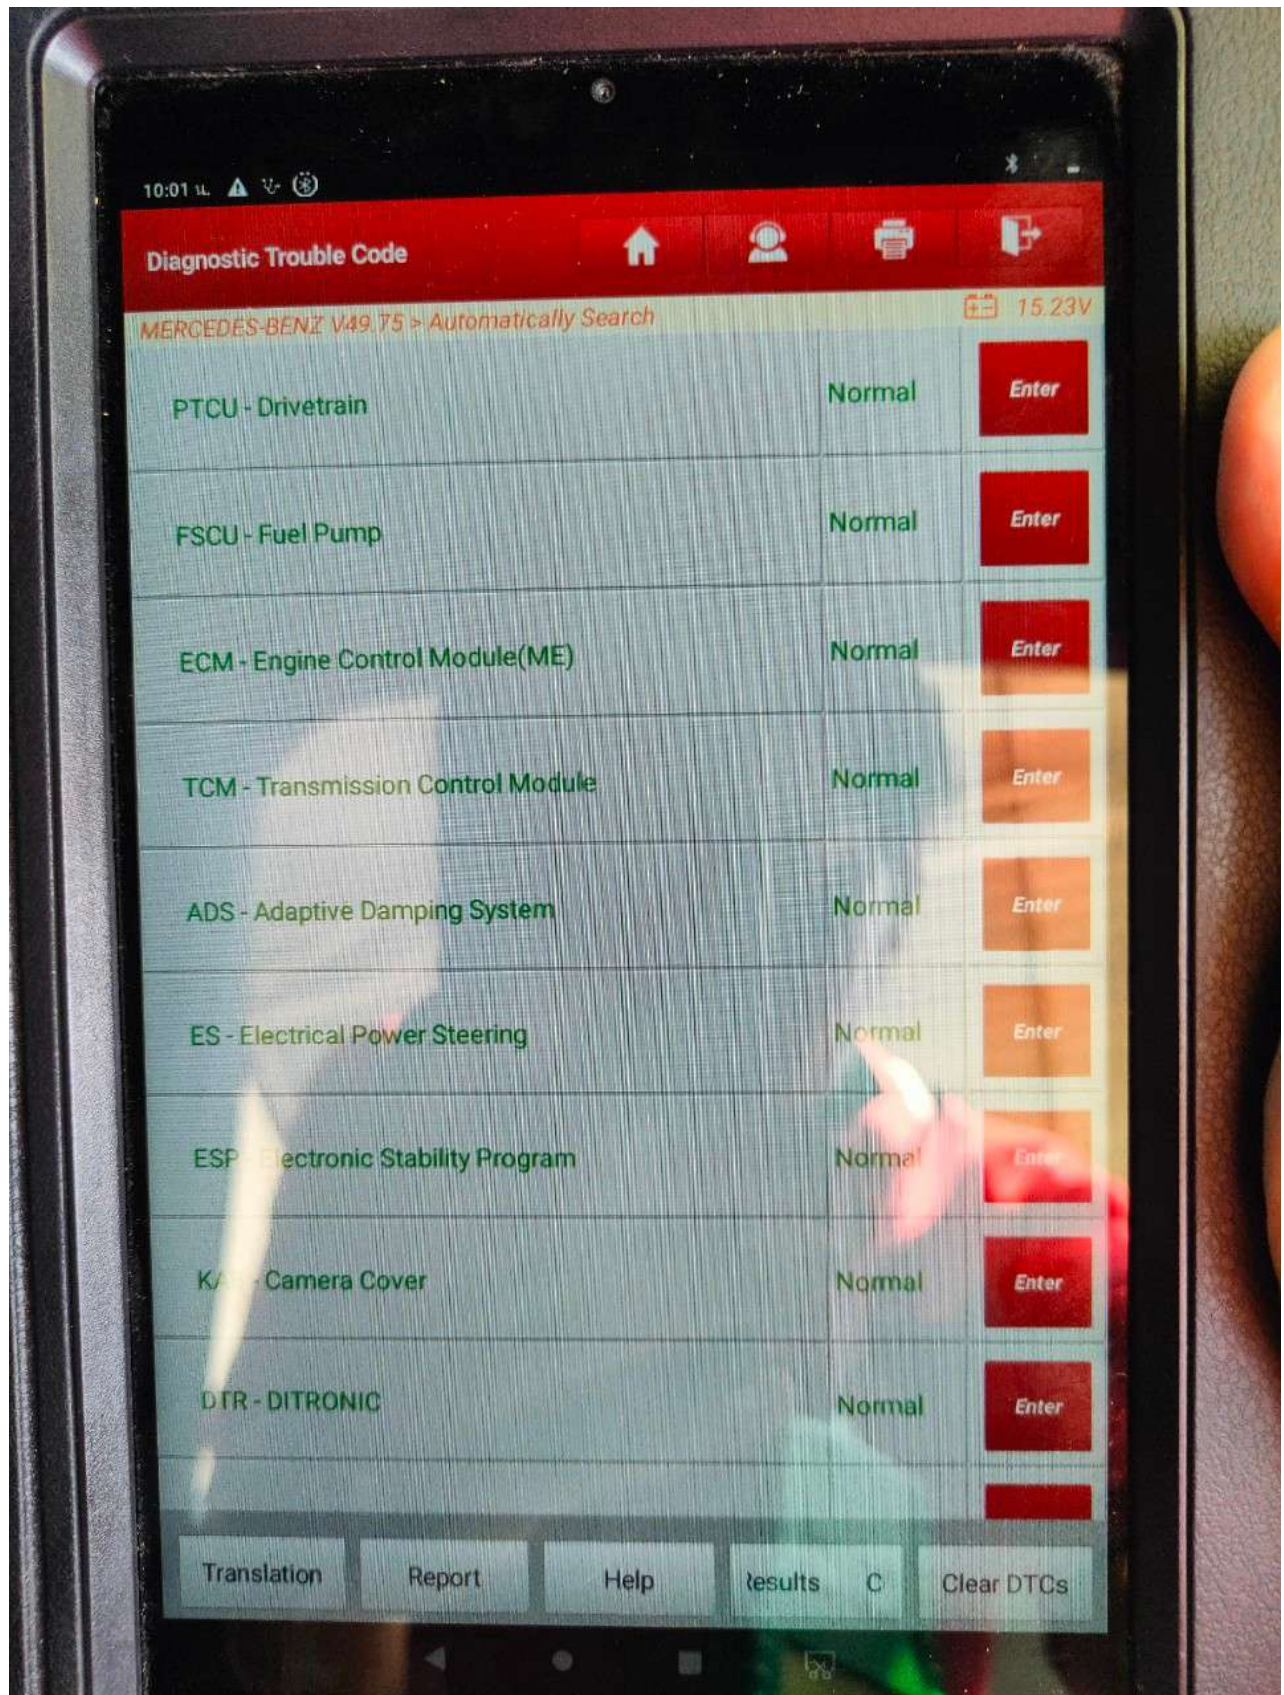
ภาพ OBD

1.5 การวินิจฉัยผ่านทาง OBD On-Board Diagnostics (OBD)

ดี (Good)
