**1023/0328-13**

Mini Cooper 1.6 S

30 พ.ย. 2023

## Vehicle Inspection Report สรุปผลการตรวจสภาพรถ (Inspection Summary)

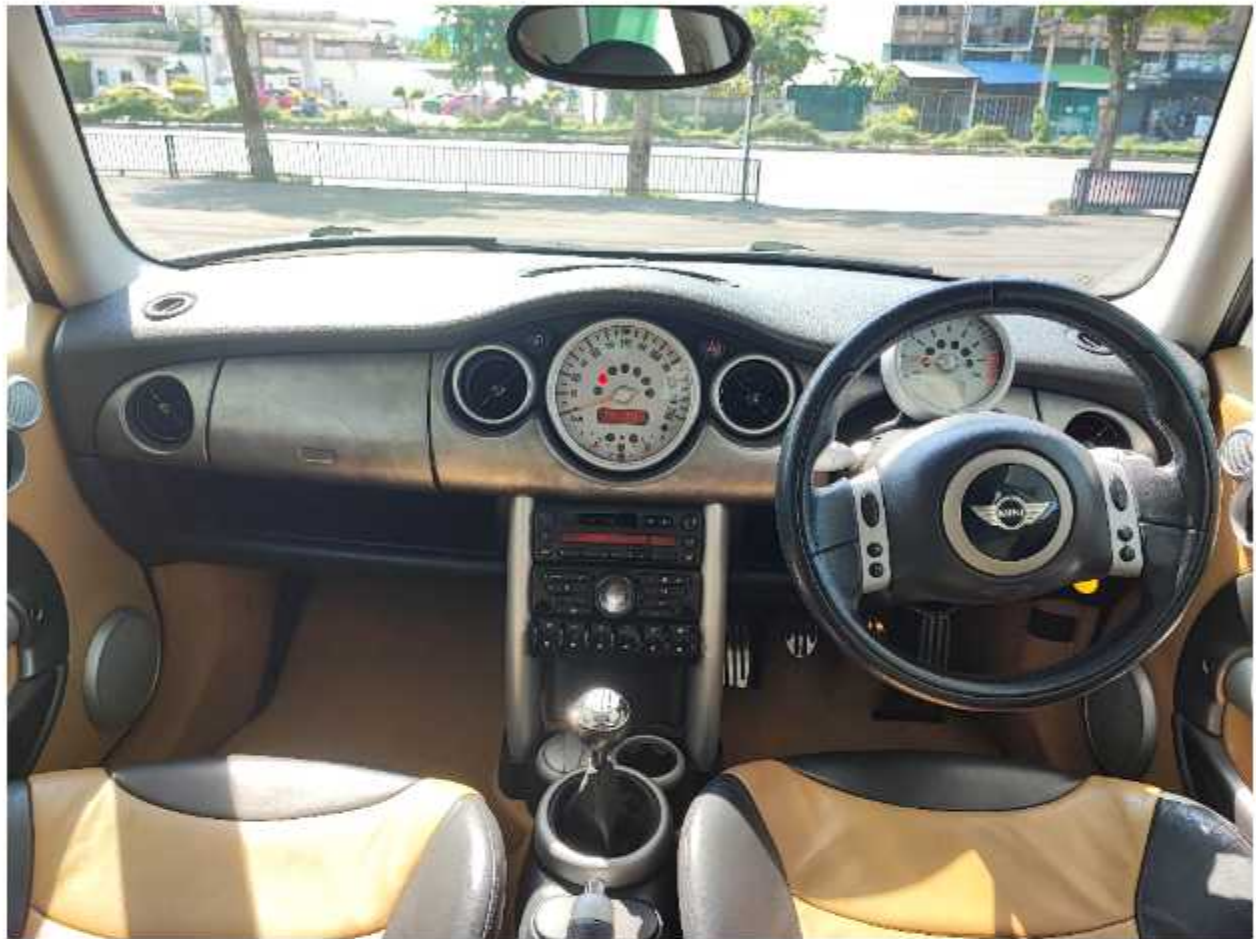
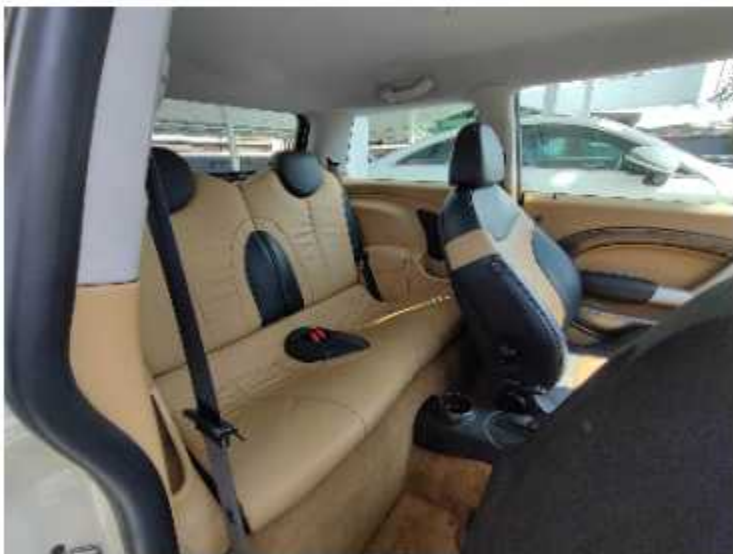
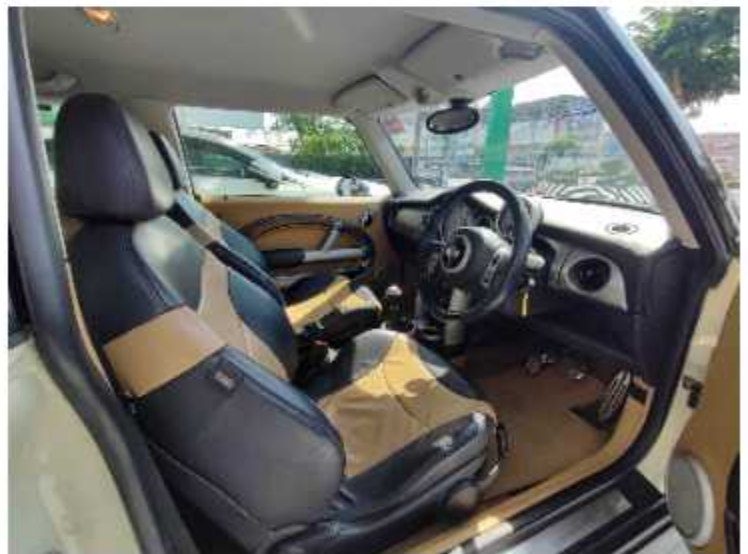
ภาพภายใน

รายการตรวจ 4 รายการ	สถานะ
2.1 สภาพที่นั่ง Seat Appearance	ดี (Good)
2.2 การทำงาน การปรับ และการล็อกเบาะ Seat Adjust functional	ดี (Good)
2.3 สภาพรางไต่เบาะ Seat slide adjust rail	ดี (Good)
2.4 เข็มขัดนิรภัย Seat Belts	ดี (Good)

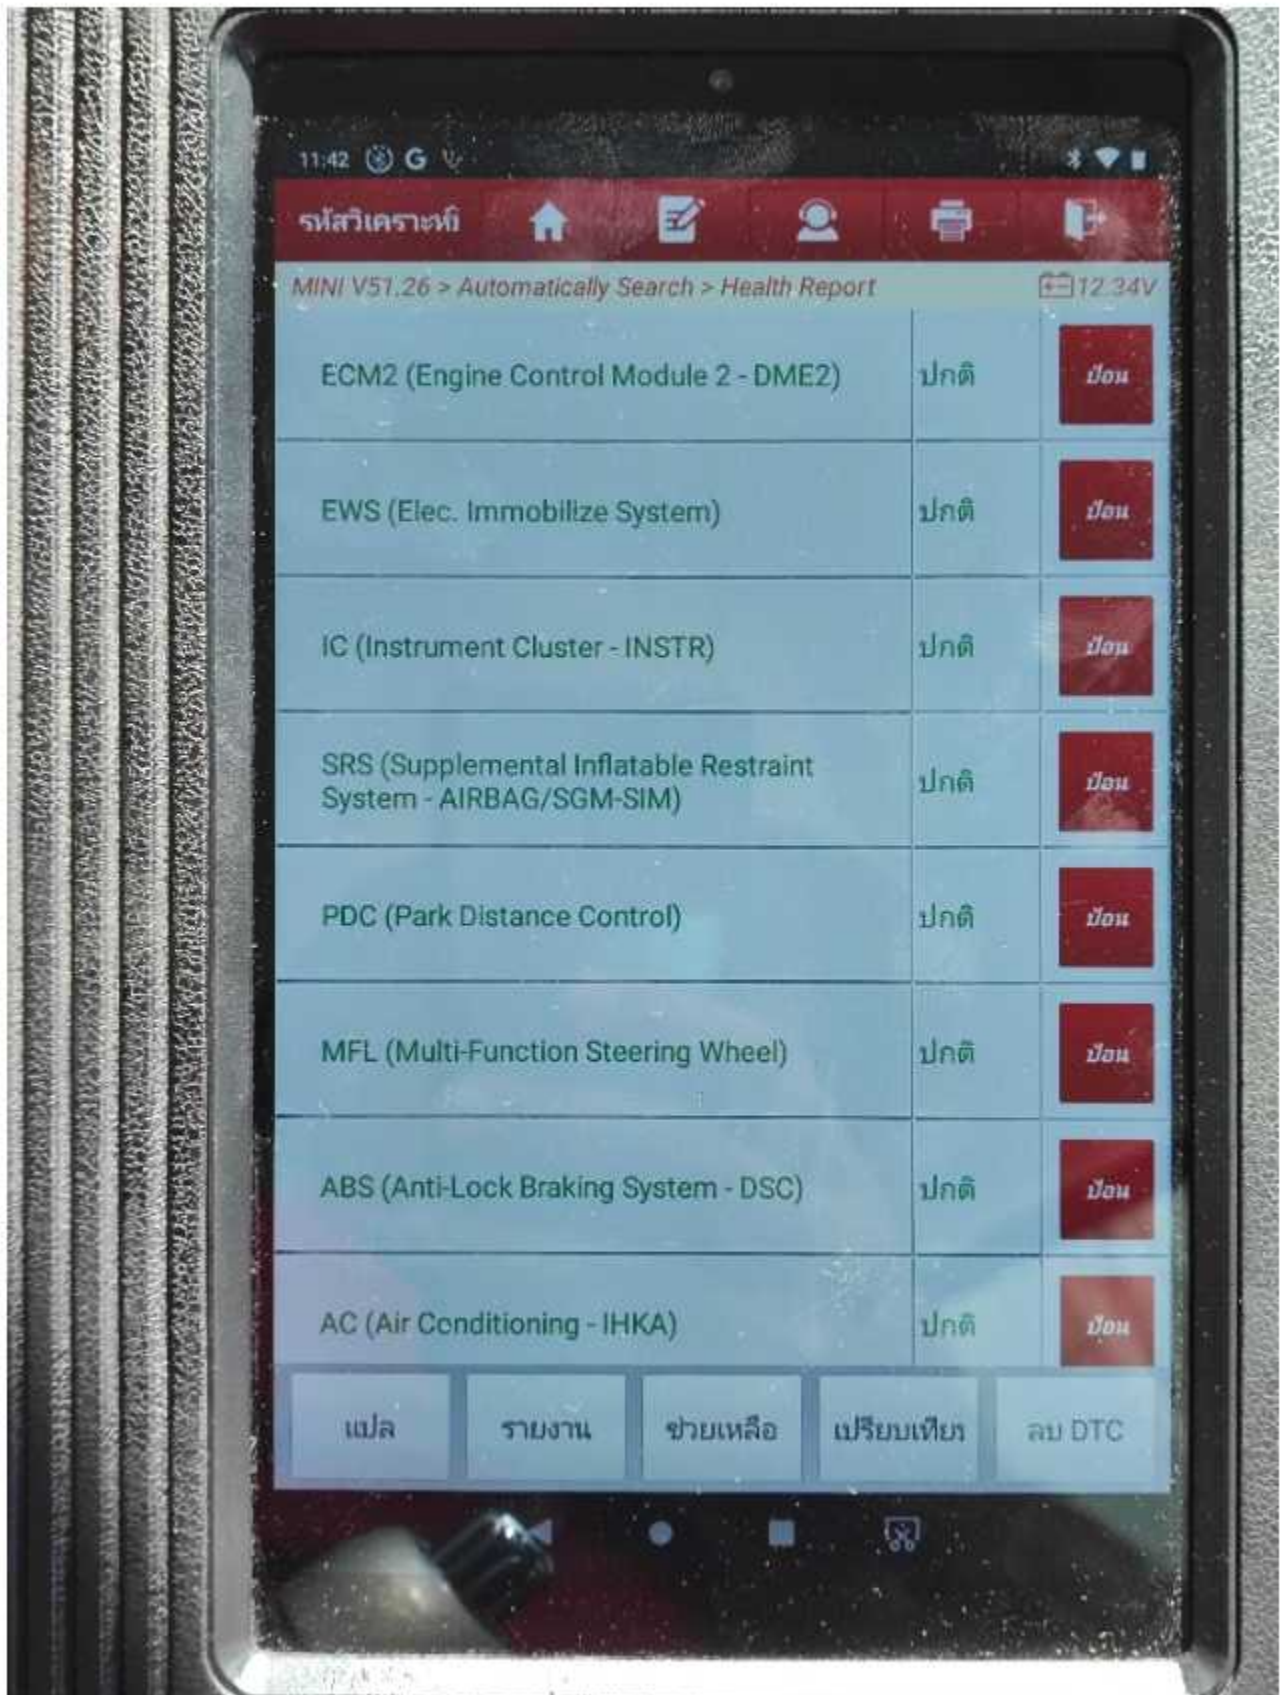
ภาพ OBD

รายการตรวจ 6 รายการ	สถานะ
1.1 ไม่เคยเกิดอุบัติเหตุรุนแรงจนทำให้โครงสร้างรถมีปัญหาความปลอดภัย No Evidence of Major or Hail Damage	ดี (Good)
1.2 ไม่มีการตัดต่อ ตัดแปลง คีชี และ โครงสร้างรถ No chassis and cab structure modified	ดี (Good)
1.3 ไม่เคยประสบภัยจมน้ำ No Evidence of Flood	ดี (Good)
1.4 ไม่เคยประสบภัยอัคคีภัย No Evidence of Fire	ดี (Good)
1.5 ระบบการทำงานภายในรถยนต์ OBD II On-Board Diagnostics (OBD)	ดี (Good)
1.6 สภาพรถโดยรวม Overall Appearance	ดี (Good)
