Vehicle Inspection Report

สรุปผลการตรวจสอบ (Inspection Summary)

ยี่ห้อ/รุ่น (Brand/Model): TOYOTA VIOS 1.5 E AT	วันที่ตรวจสอบรถยนต์ (Date of Inspection): 27/05/64
หมายเลขตัวถัง (VIN): MR2B29F3701004087	เลขคำขอบริการ (Job No.): I021/0013-24
หมายเลขเครื่องยนต์ (Engine No.): 2NRX005896	<p>Vehicle Picture:</p>  
ปีที่ผลิต (Build Date): 2016	
สีรถ (Color): ดำ	
ระยะการใช้งาน (Mileage): 156,093 กม.	
หมายเลขทะเบียน (No. Plate): 5 กฌ 8236	
วันครบกำหนดชำระภาษี (Registration Expiry): 11 พ.ค. 64	
ชื่อลูกค้า (Customer Name): กิจรุ่งโรจน์เจริญยนต์	
ที่อยู่ (Address): นครปฐม	
โทรศัพท์ (Tel): 093-157-5999	
สถานที่ตรวจสอบรถ (Inspection Place): กิจรุ่งโรจน์เจริญยนต์

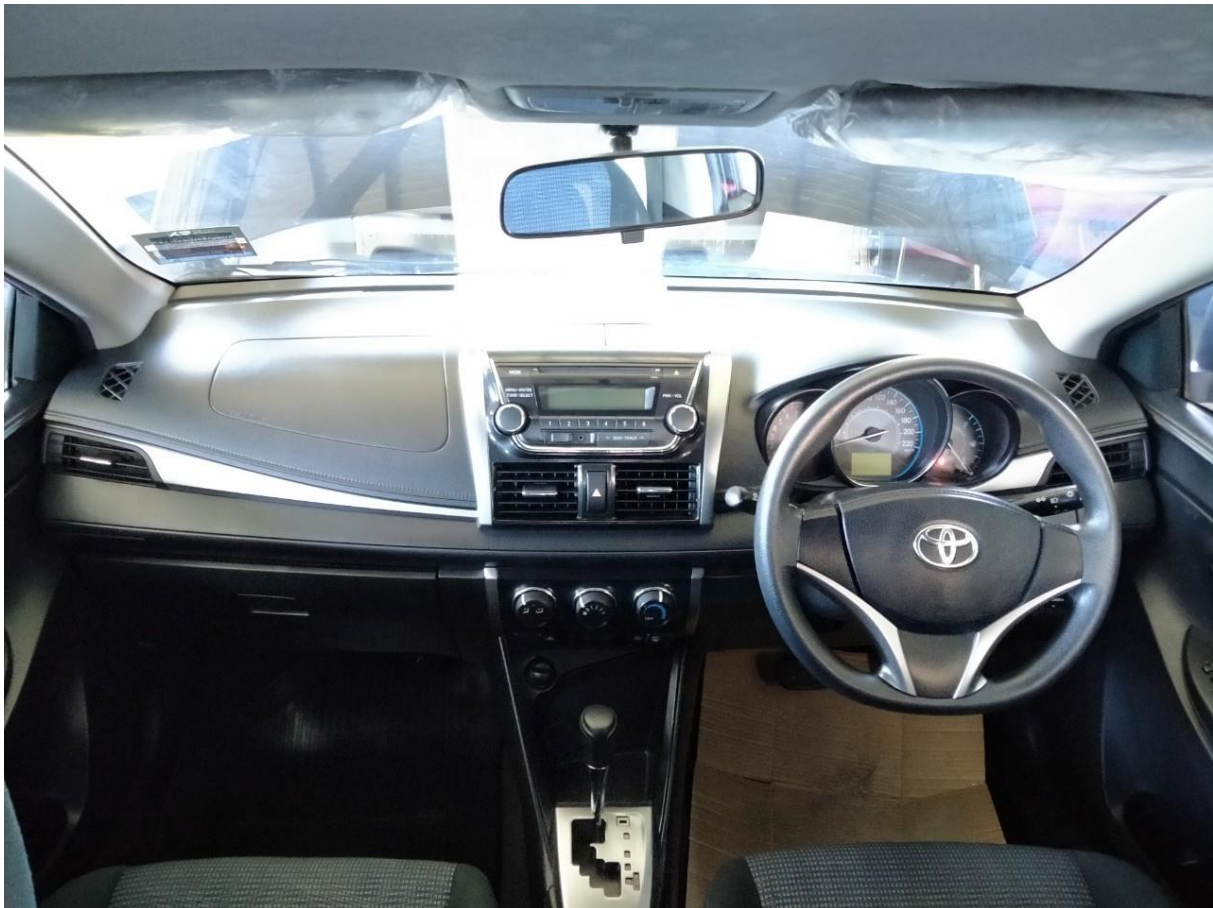
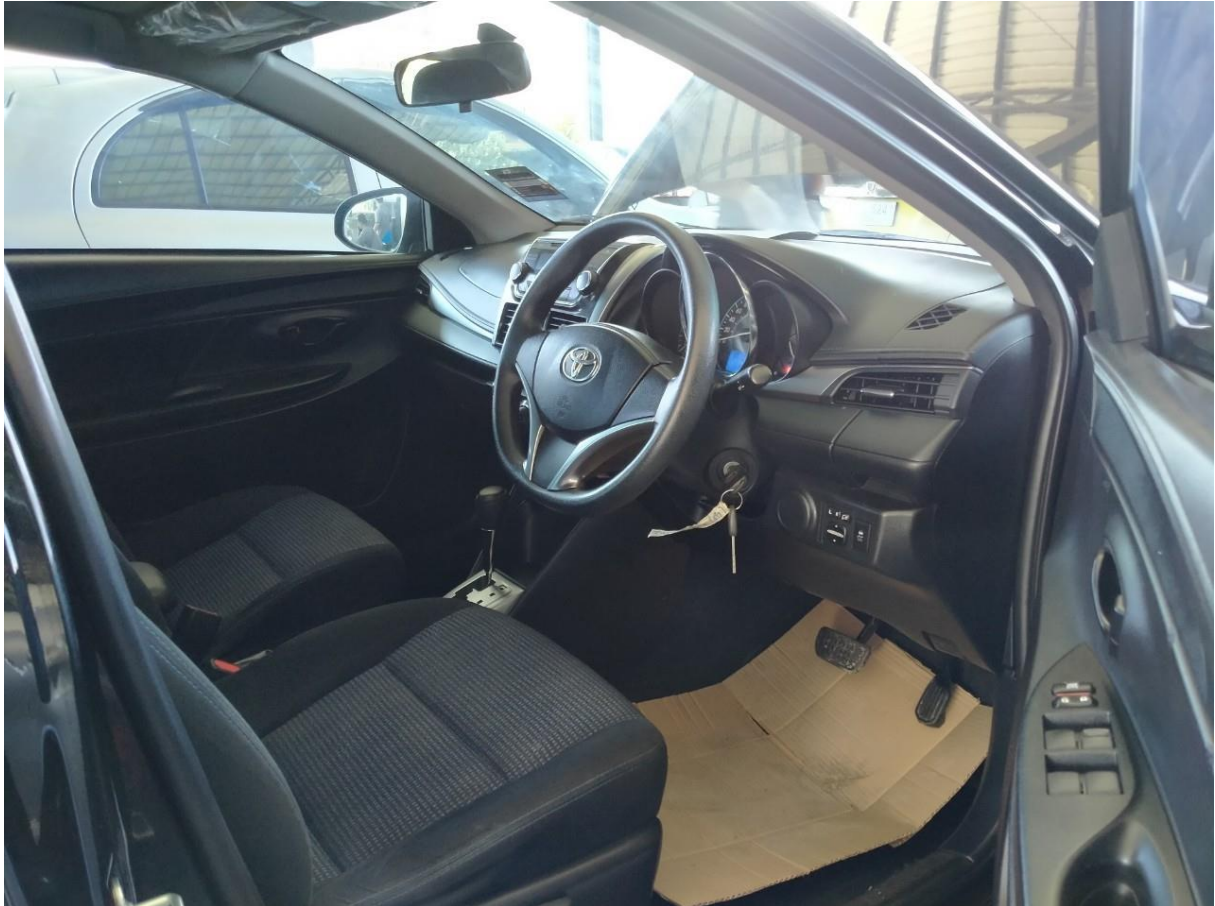
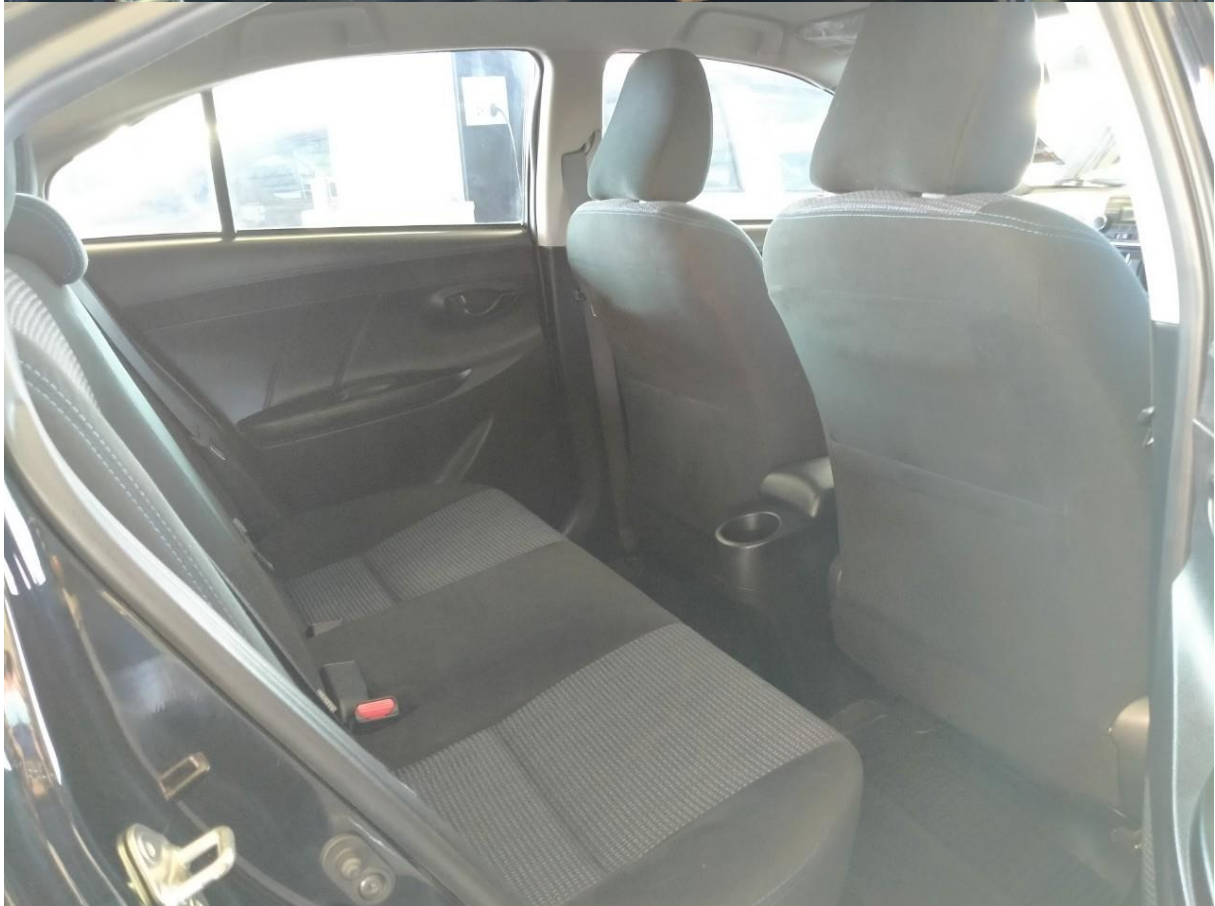
ภาพภายในด้านหน้า หลัง และ จุดบกพร่อง - Interior Visual Details (Front, Rear and/or Defect):

ที่นั่ง สภาพ Seat Appearance	สภาพดีตามอายุการใช้งาน
	การทำงาน การปรับ และการล็อกเบาะ Seat Adjust functional	ทำงานได้ดี
	สภาพ รางได้เบาะ Seat slide adjust rail	สภาพดีตามอายุการใช้งาน
	เข็มขัดนิรภัย Seat Belts	สภาพดีตามอายุการใช้งาน

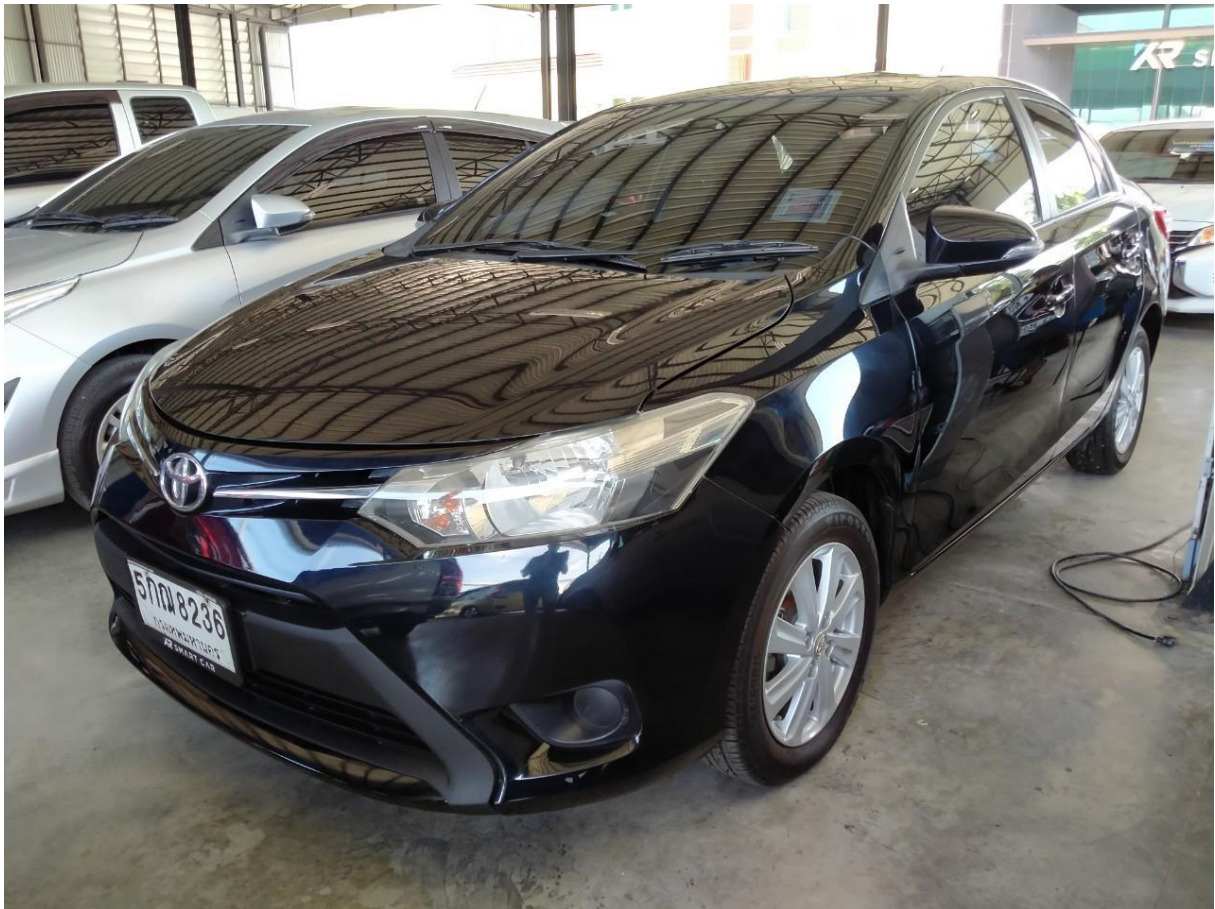
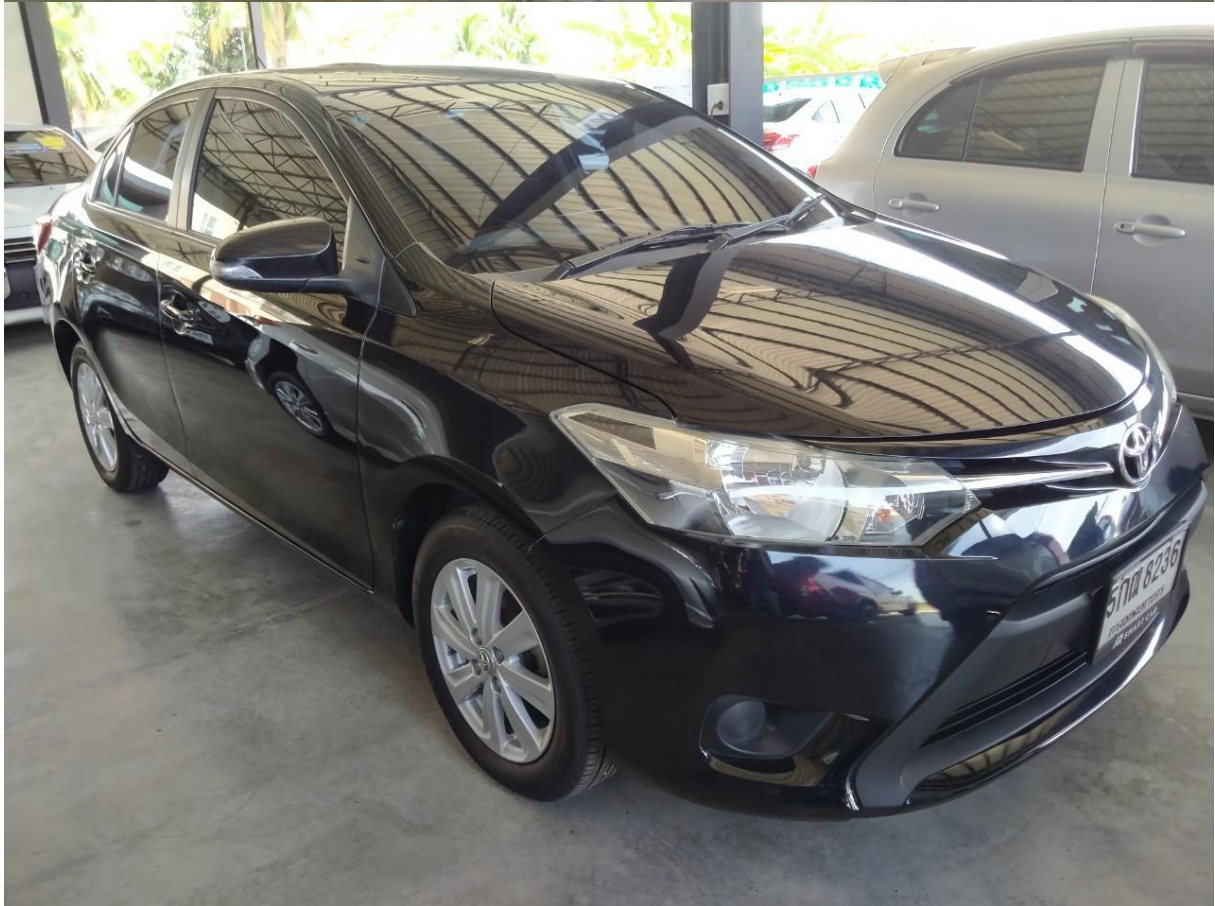
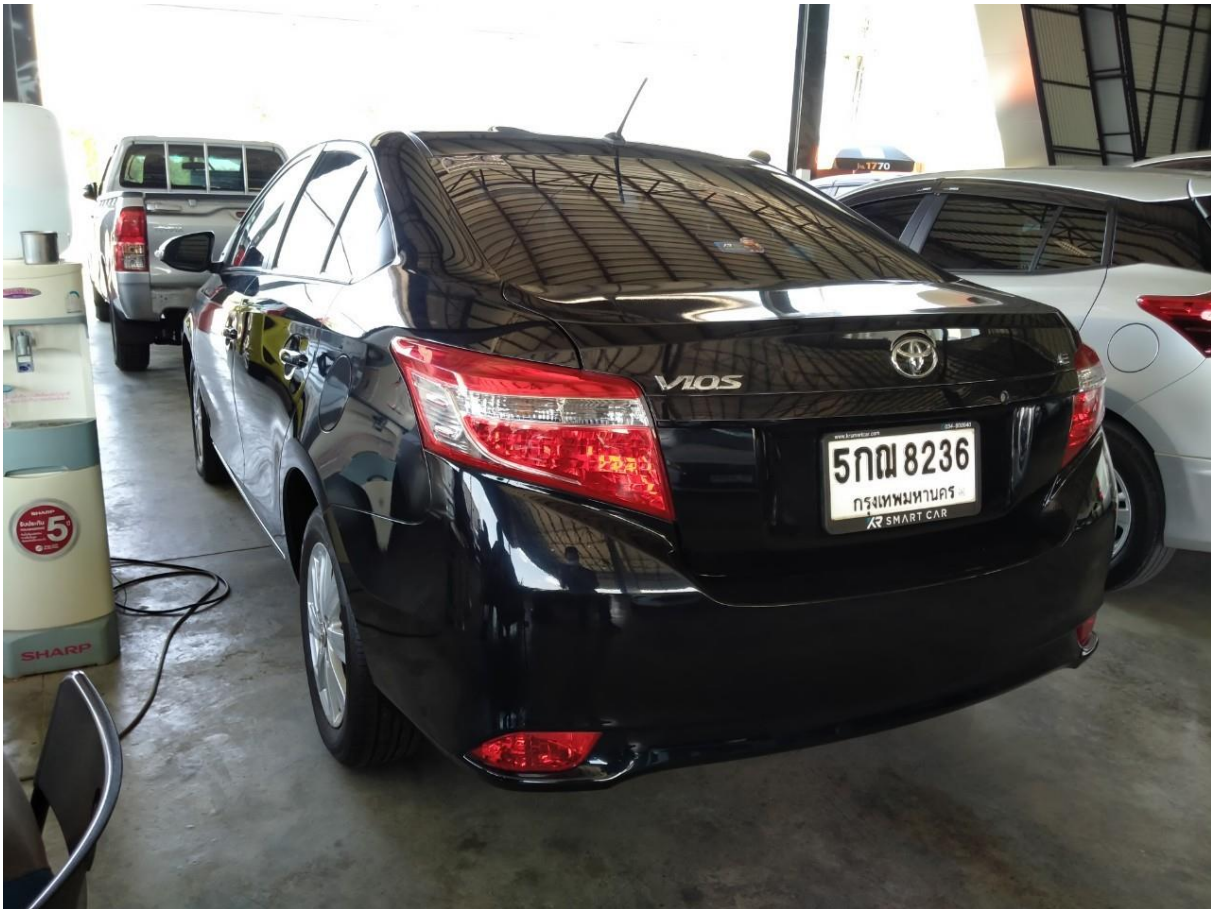
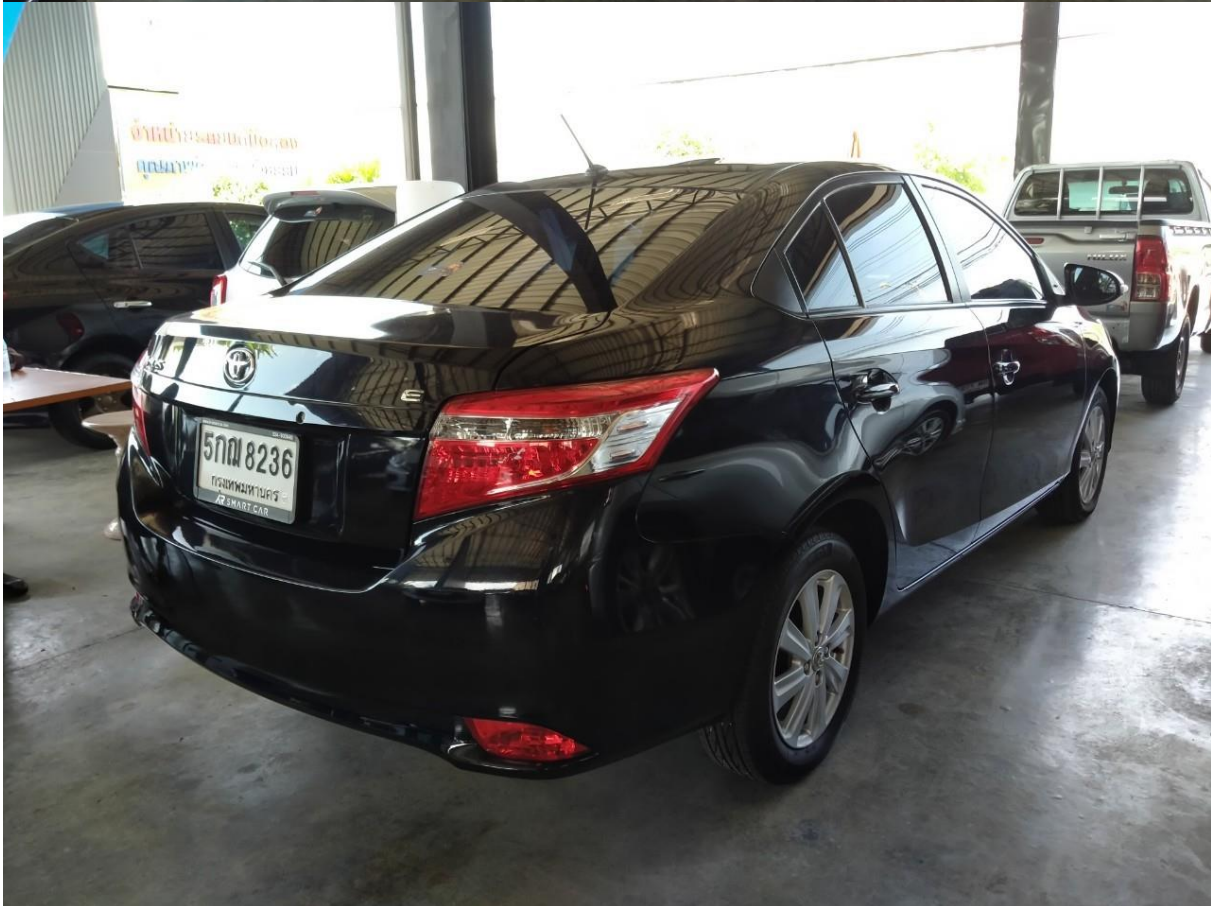
ภาพภายนอก - Exterior Visual Details:

กันชนหน้า Front Bumper	สภาพดี
	คาน รับกันชนหน้า (ขวา) Front Side Member (Right) Appearance	สภาพดี
	คาน รับกันชนหน้า (ซ้าย) Front Side Member (Left) Appearance	สภาพดี
	ฝากระโปรงหน้ารถ Bonnet	สภาพดี
	กระจกบังลมหน้า Windshield	สภาพดี
	หลังคา Roof	สภาพดี
	สภาพ และการทำงาน หลังคาชนิดรูป หลังคาเปิดประทุน Sunroof/Convertible functional and appearance	N/A
	ประตูหน้าขวา Front Right Door	สภาพดี
	ประตูหลังขวา Rear Right Door	สภาพดี
	ประตูเลื่อนด้านขวา Sliding Right Door	N/A
	บันไดขายนํ้าด้านขวา Right Rocker Panel	สภาพดี
	ประตูหน้าซ้าย Front Left Door	สภาพดี
	ประตูหลังซ้าย Rear Left Door	สภาพดี
	ประตูเลื่อนด้านซ้าย Sliding Left Door	N/A

บันไดซ้ายน้ำด้านซ้าย Left Rocker Panel	สภาพดี
	ประตูท้าย,ฝากระโปรงท้าย Rear Tail Gate	สภาพดี
	กระจกบังลมหลัง Rear Screen	สภาพดี
	กันชนหลัง Rear Bumper	สภาพดี
	คาน รับกันชนหลัง (ขวา) Rear Side Member (Right) Appearance	สภาพดี
	คาน รับกันชนหลัง (ซ้าย) Rear Side Member (Right) Appearance	สภาพดี
	เสาโครงสร้าง A ขวา Right A-Pillar	สภาพดี
	เสาโครงสร้าง B ขวา Right B-Pillar	สภาพดี
	เสาโครงสร้าง C ขวา Right C-Pillar	สภาพดี
	เสาโครงสร้าง D ขวา Right D-Pillar	N/A
	เสาโครงสร้าง A ซ้าย Left A-Pillar	สภาพดี
	เสาโครงสร้าง B ซ้าย Left B-Pillar	สภาพดี
	เสาโครงสร้าง C ซ้าย Left C-Pillar	สภาพดี
	เสาโครงสร้าง D ซ้าย Left D-Pillar	N/A
	ระบบบังคับเลี้ยว Steering Components	สภาพดีตามอายุการใช้งาน
