I024/0060-14

Suzuki Swift 1.2 GL Plus

INSPECTION
BY ONE2CAR

Vehicle Inspection Report

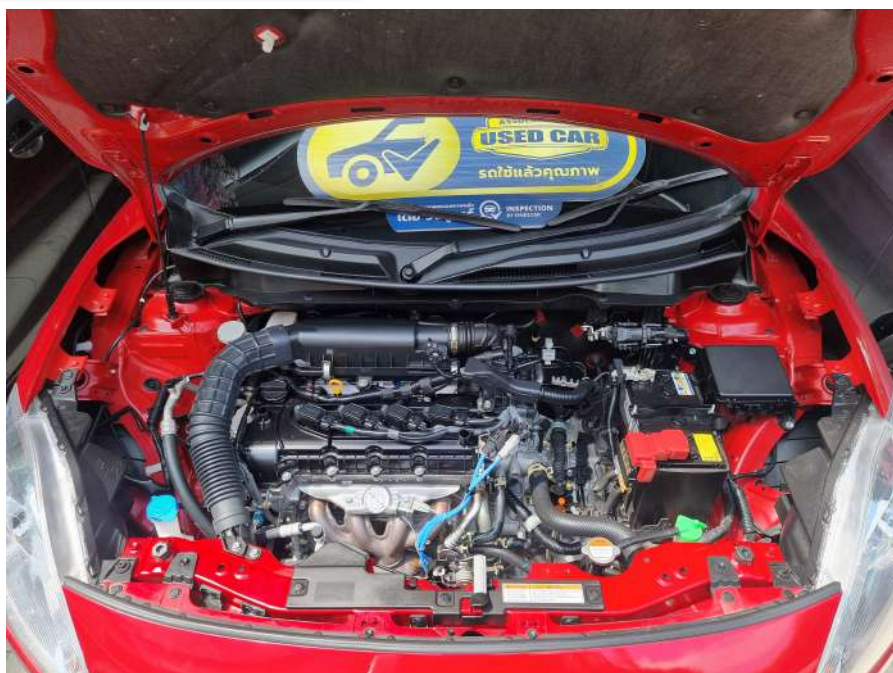
ภาพห้องเครื่อง

Voltage	12.23	V
Rating	480	CCA
Current	467	CCA
Internal resistance	5.8	mΩ
State of Charge	43	%
State of Health	89	%
Status	GREAT

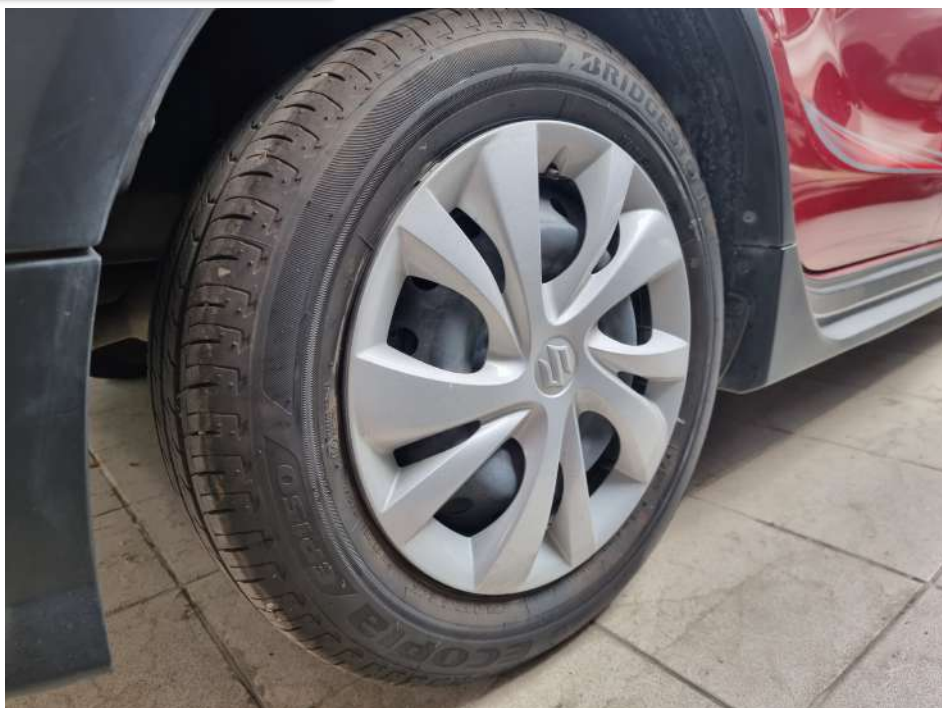
ขอบยาง ล้อ

40/22
