Vehicle Inspection Report สรุปผลการตรวจสภาพรถ (Inspection Summary)

เลขคำขอบริการ (Job No.) :: 1022/0083-8

Jun 21, 2022

MITSUBISHI Pajero Sport 2.4 GT Premium...

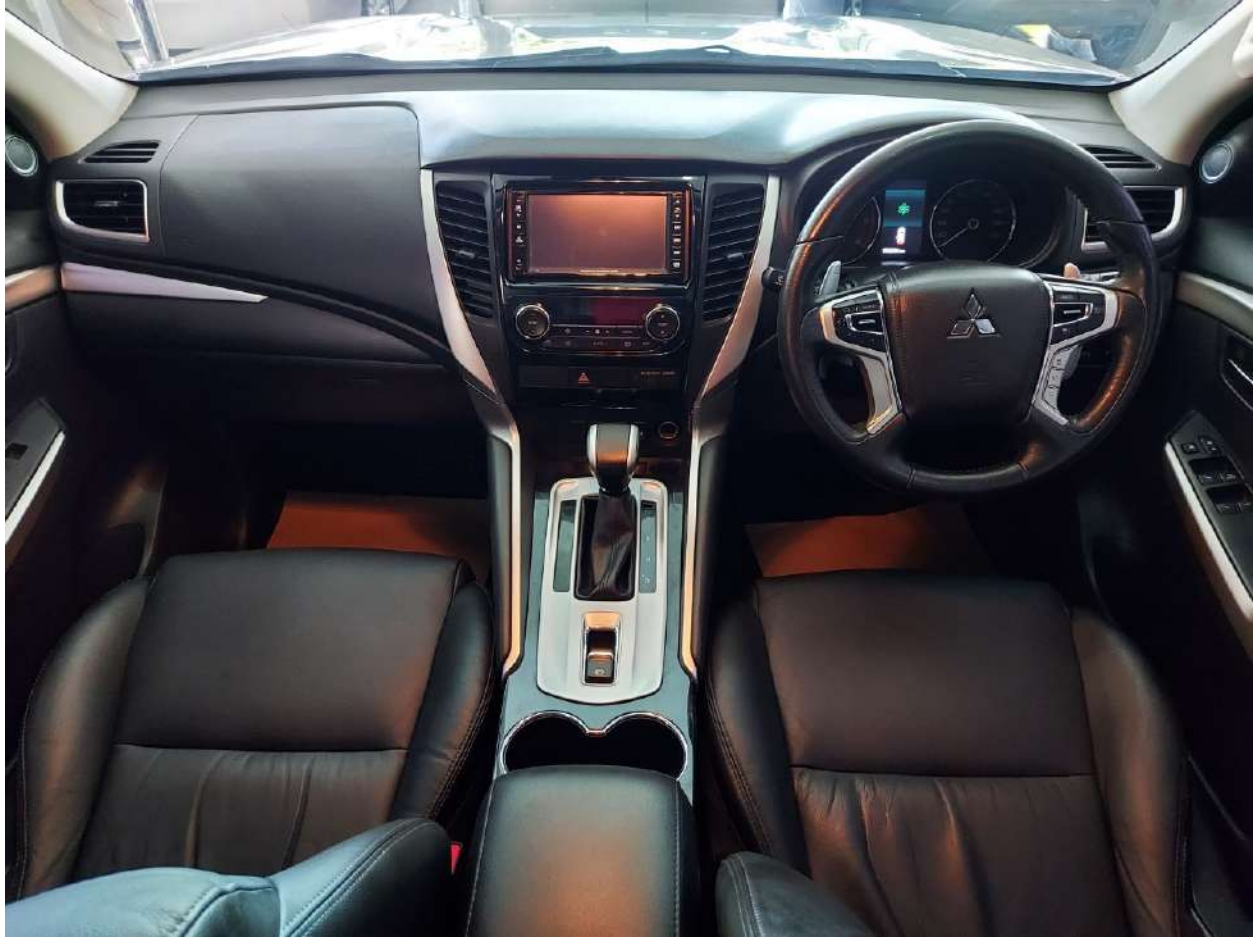
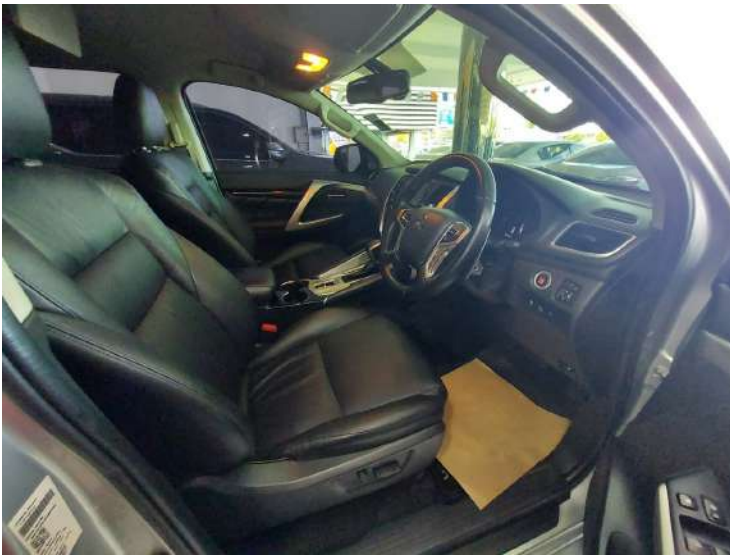
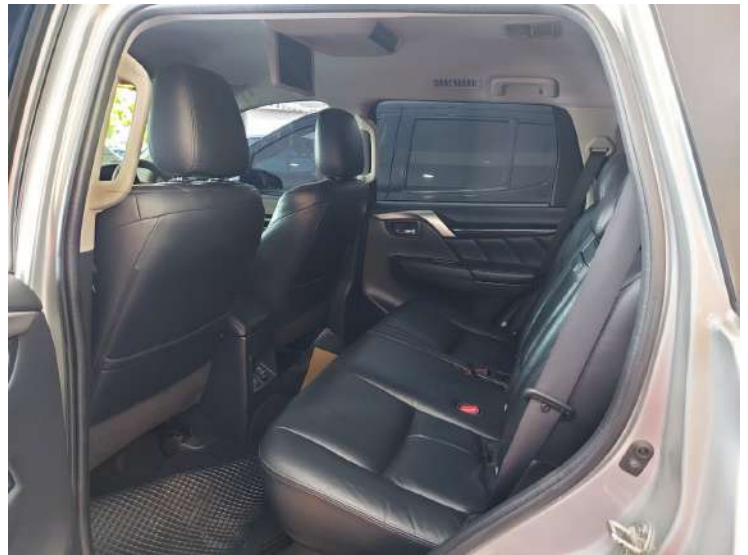
ภาพภายใน

รถสภาพดี โครงสร้างไม่เคยมีอุบัติเหตุ ไม่เคยจมน้ำ และไฟไหม้

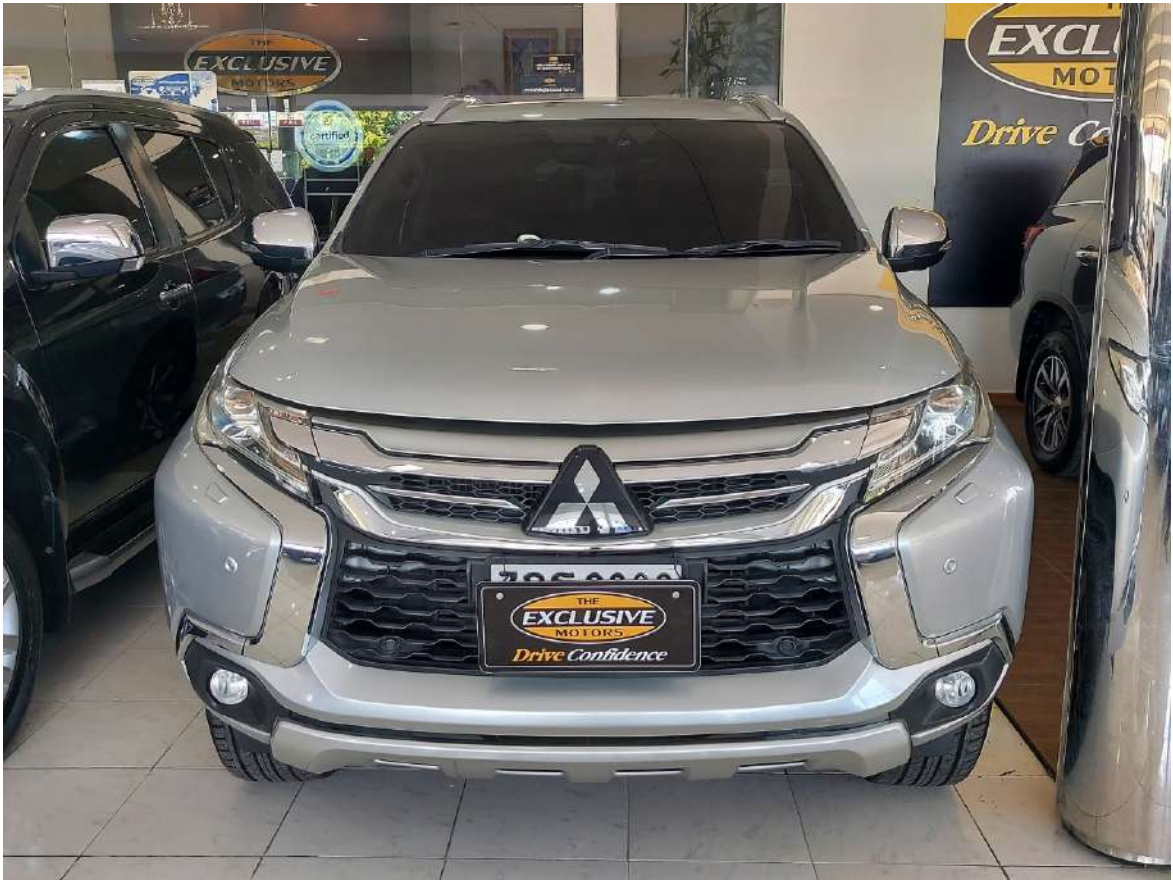
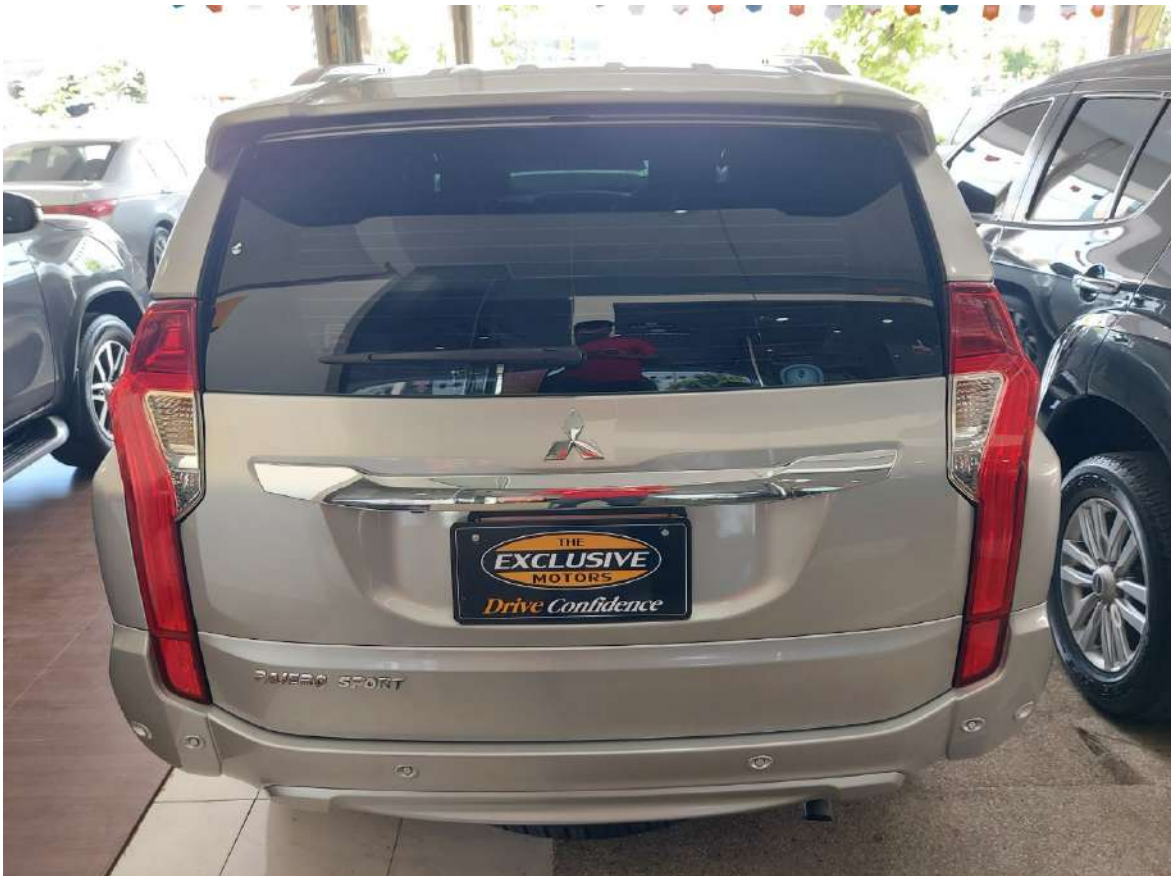
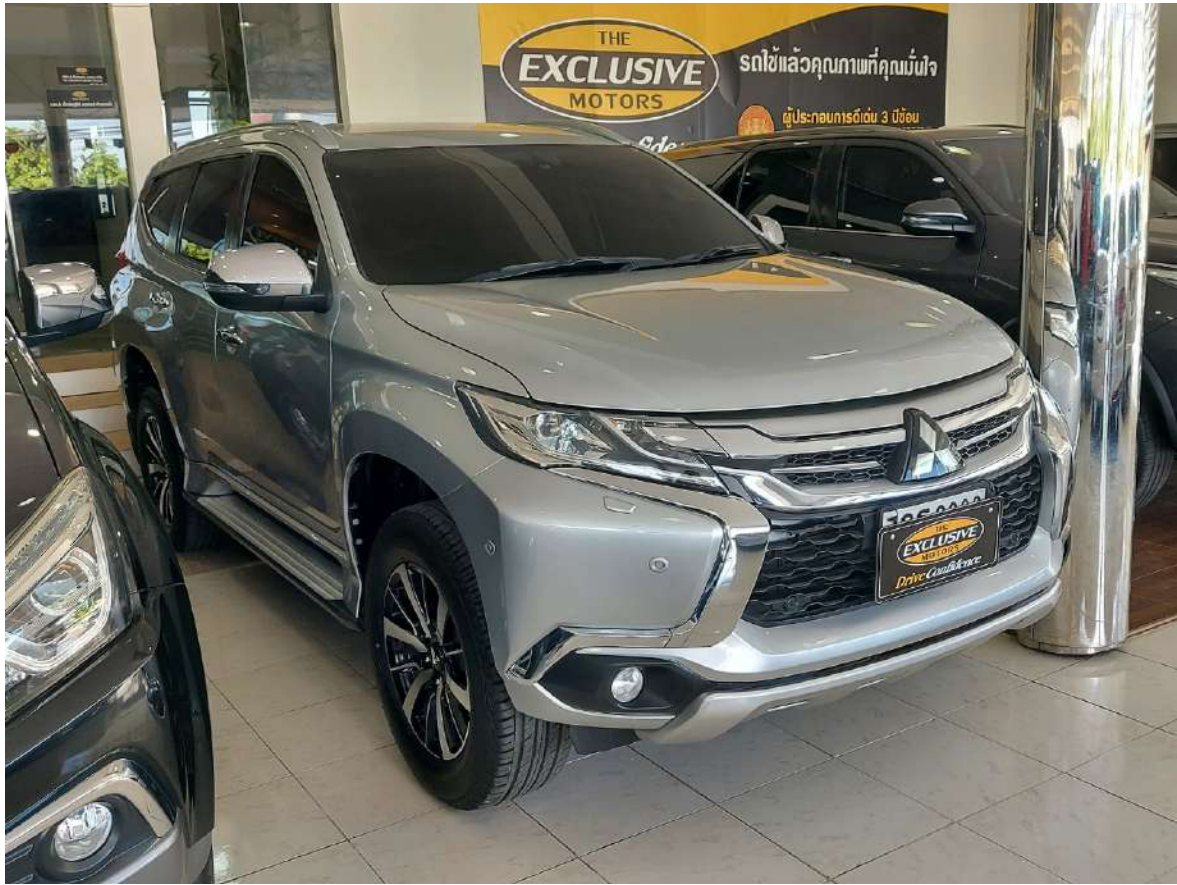
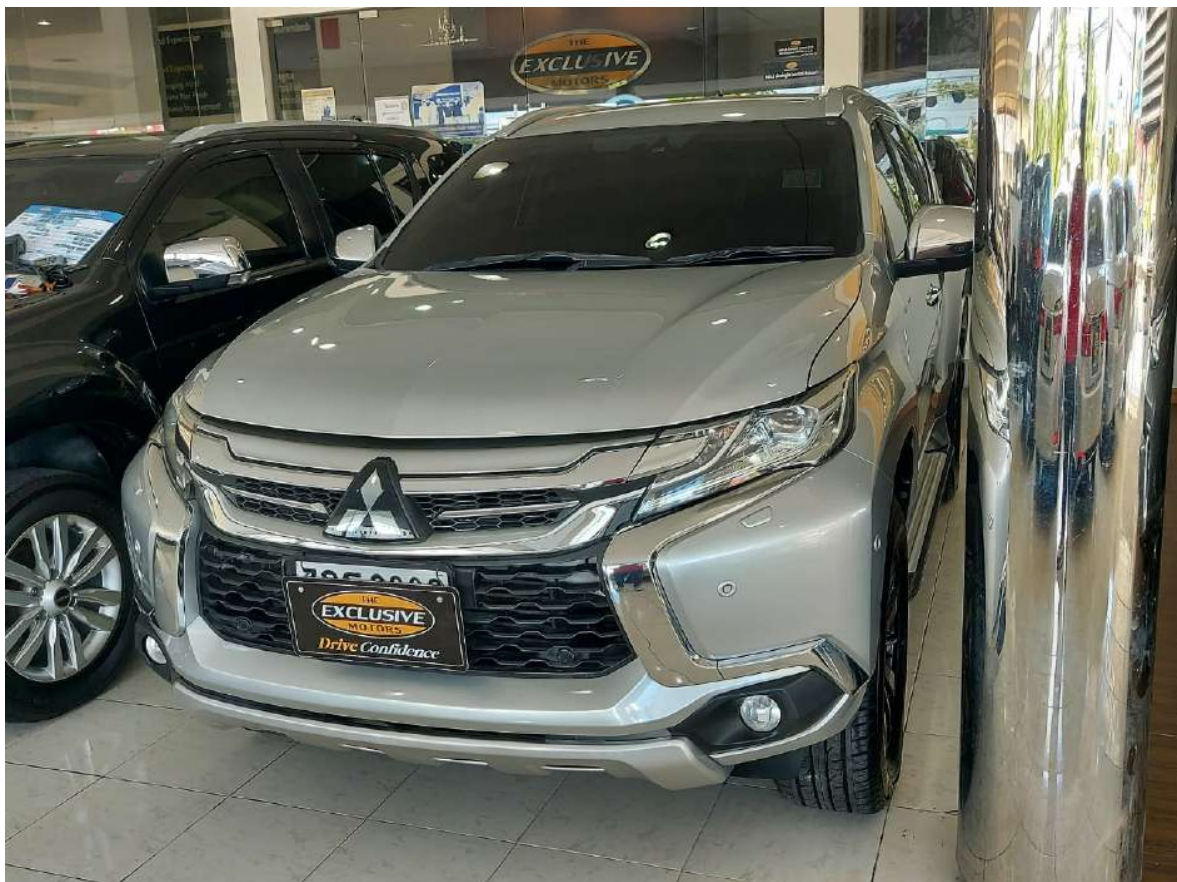
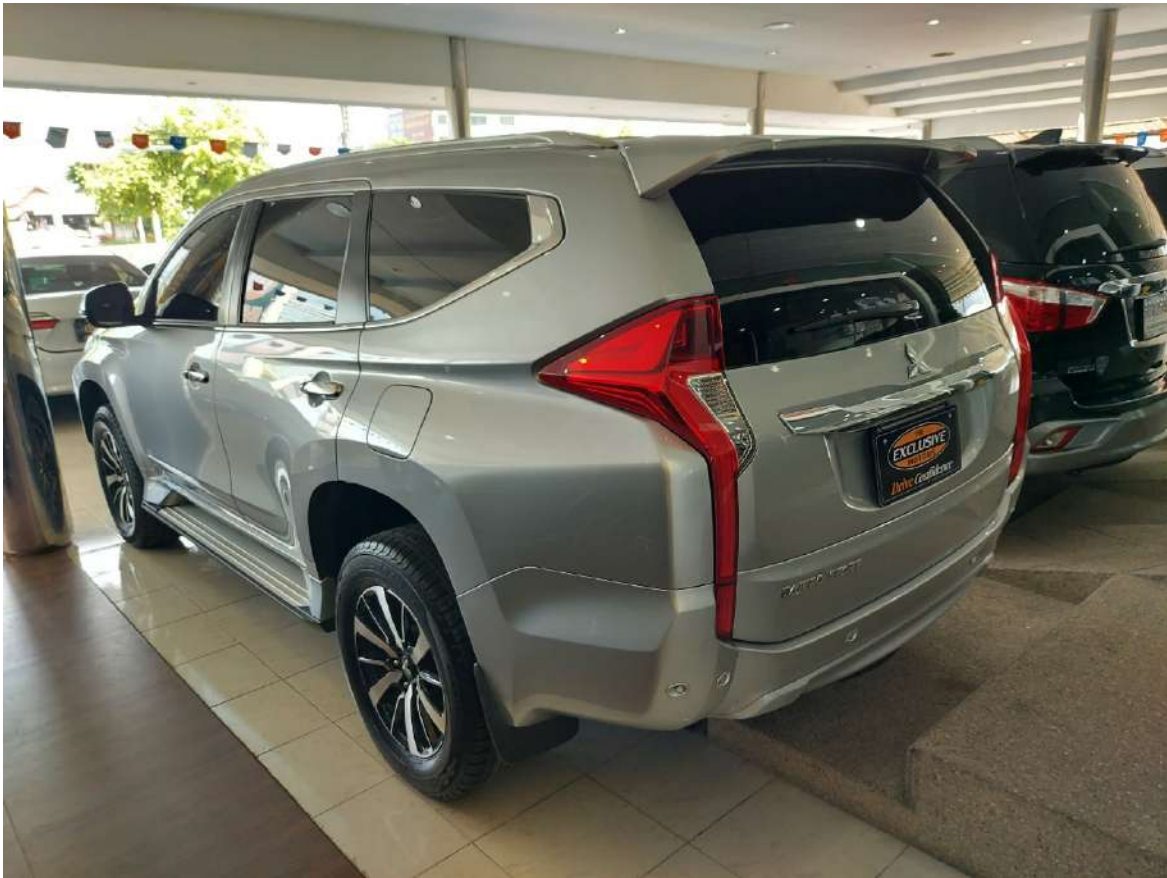
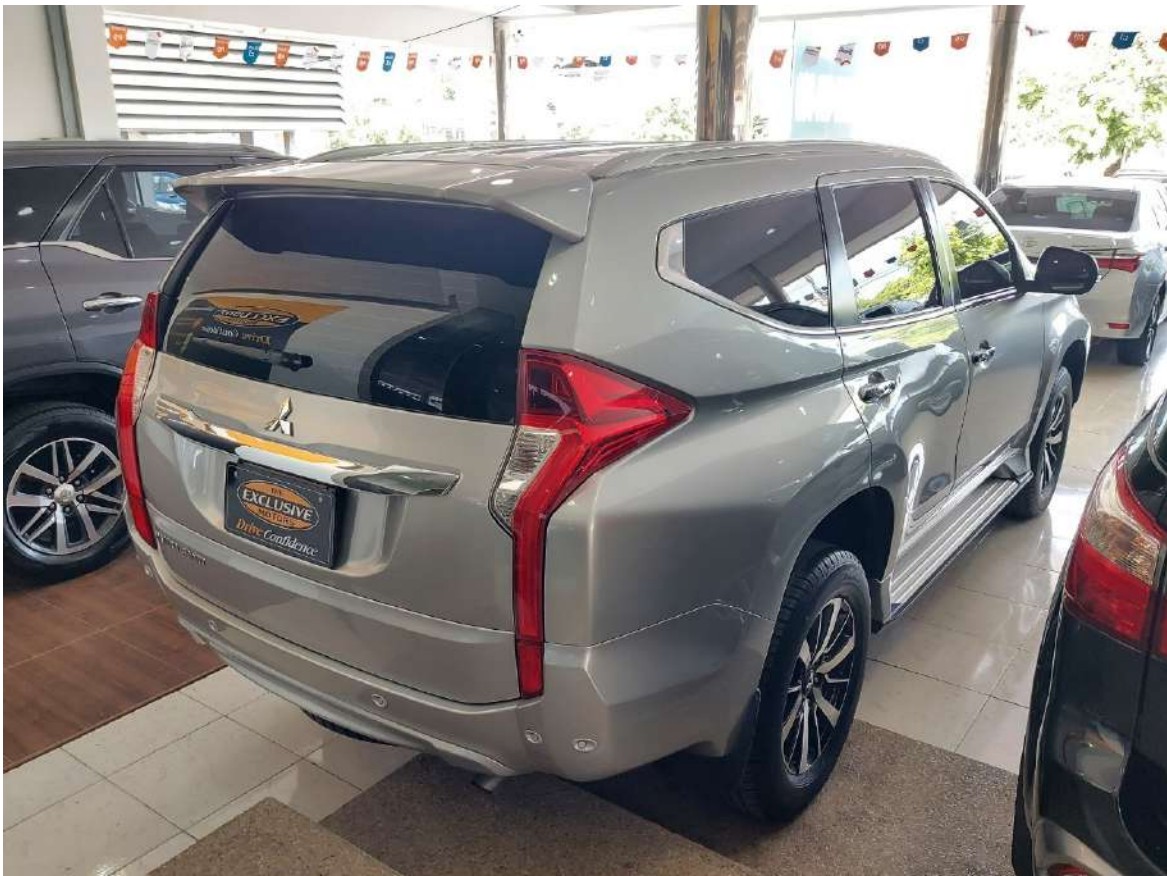
ภาพภายนอก

รถสภาพดี โครงสร้างไม่เคยมีอุบัติเหตุ ไม่เคยจมน้ำ และไฟใหม่

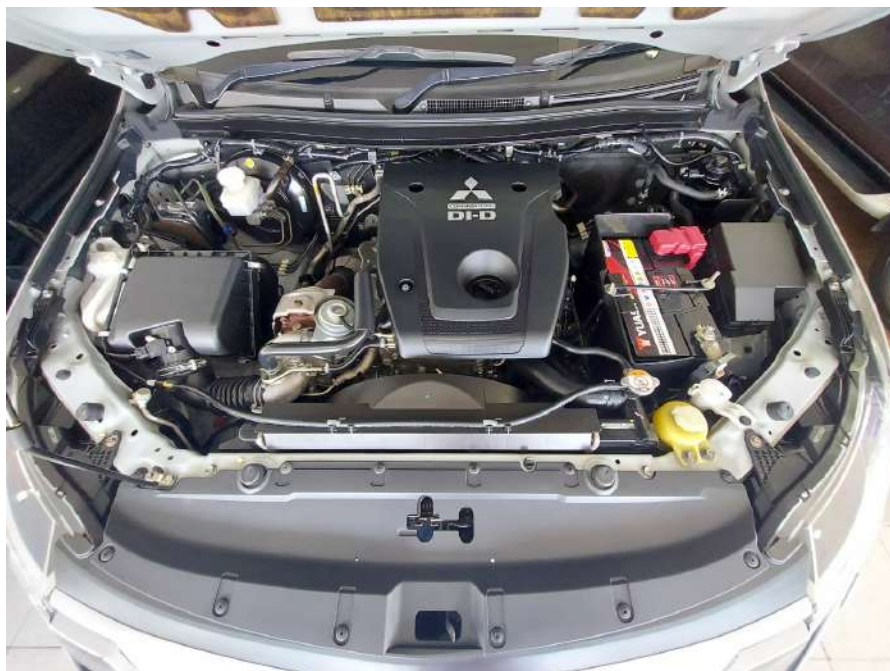
ภาพห้องเครื่อง

เครื่องยนต์สมบูรณ์ ไม่มีรอยร้าวซึม

Voltage	12.42	V
Rating	710	CCA
Current	801	CCA
Internal resistance	3.37	mΩ
State of Charge	62	%
State of Health	100	%
Status	GREAT

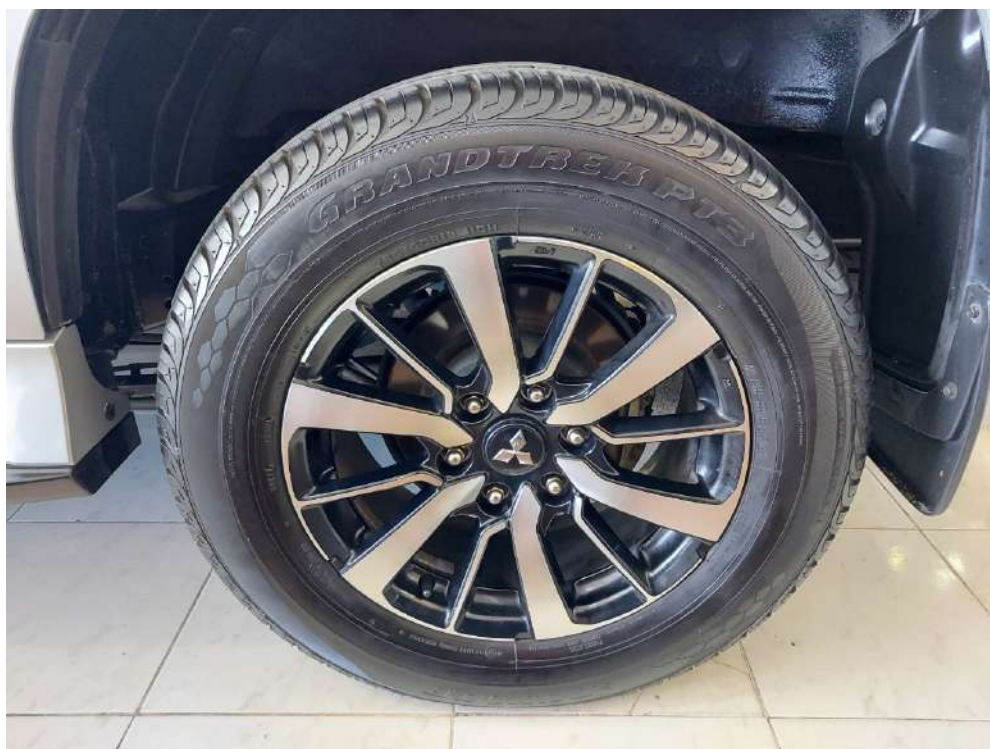
ขอบยาง ล้อ

ยางสภาพดี ปี4020
